**\* 2010年の猛暑が及ぼした塔望遠鏡の異変**

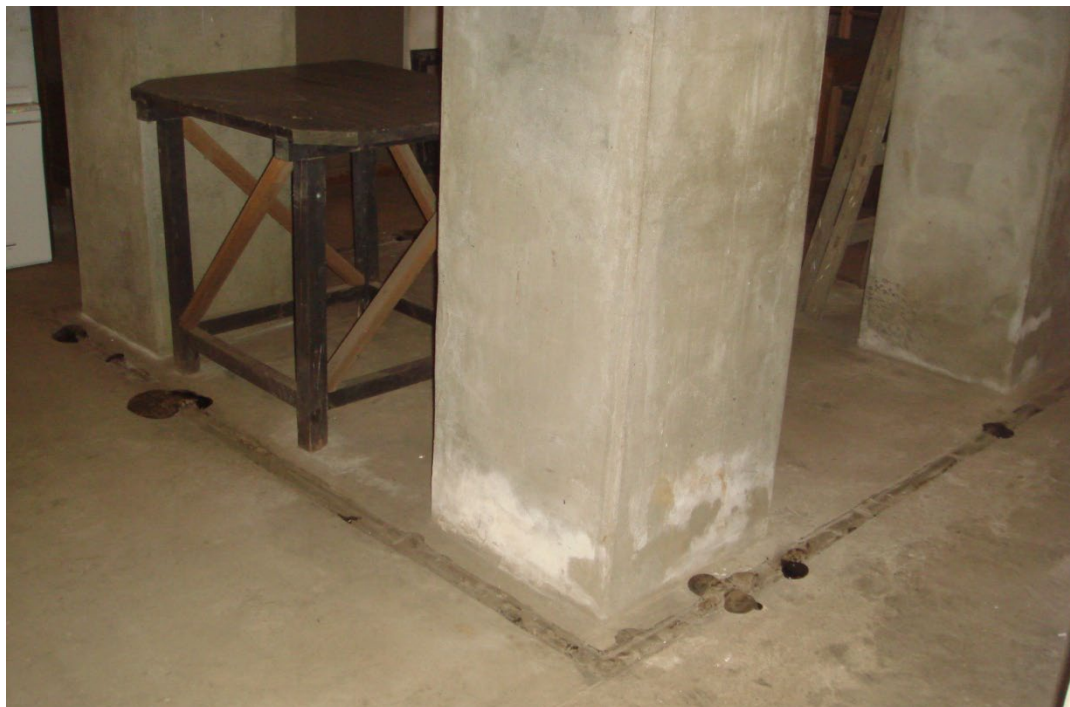
檣上に、そして現在の反射望遠鏡の主鏡は檣が設置されている基礎の中央に置かれていて、5階建ての建物とは基礎が切り離されている（写真6）。写真6の上に写っているコンクリートの柱が檣の足である。檣は4本の足の上に立っていて、その周囲は幅5cmほどの空隙があり、その空隙にはアスファルトが詰められている。

写真6 檣の基礎と建物の床の境界に詰められたアスファルト

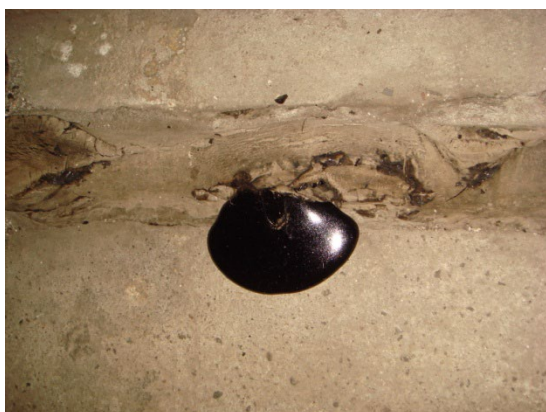
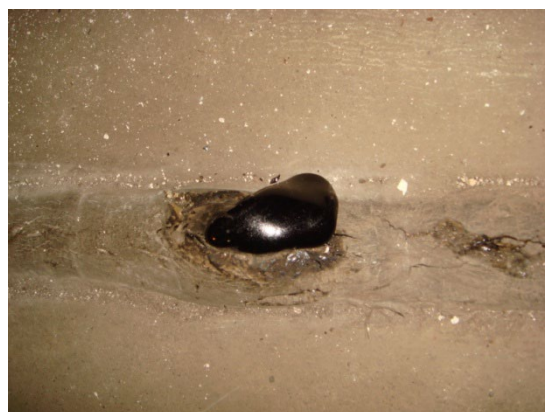
2010年の猛暑はこの空隙に詰められたアスファルトを膨張させ、アスファルトはその空隙からあふれ出てきたのである（写真7）。この現象は今回の猛暑が初めてではなく、以前にも起きており、今回はその以前あふれだし痕跡を破って出てきたものもある（写真8）。

写真7 望遠鏡の載った檣の基礎と5階建ての建物の基礎の空隙のアスファルトが溢れだし、はみ出した様子

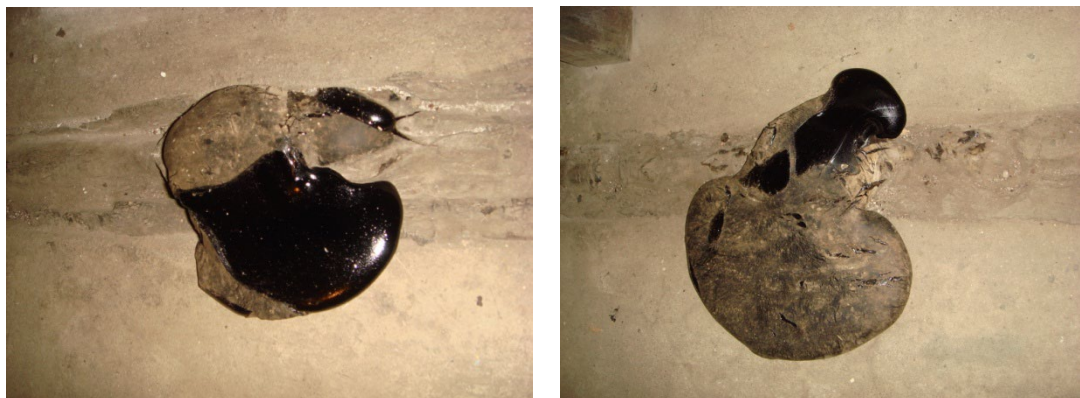
写真8 以前にも猛暑があり、溢れだしたアスファルトを突き破って今回現れた新しい噴き出し
