* 45年ぶりに回った塔望遠鏡ドーム

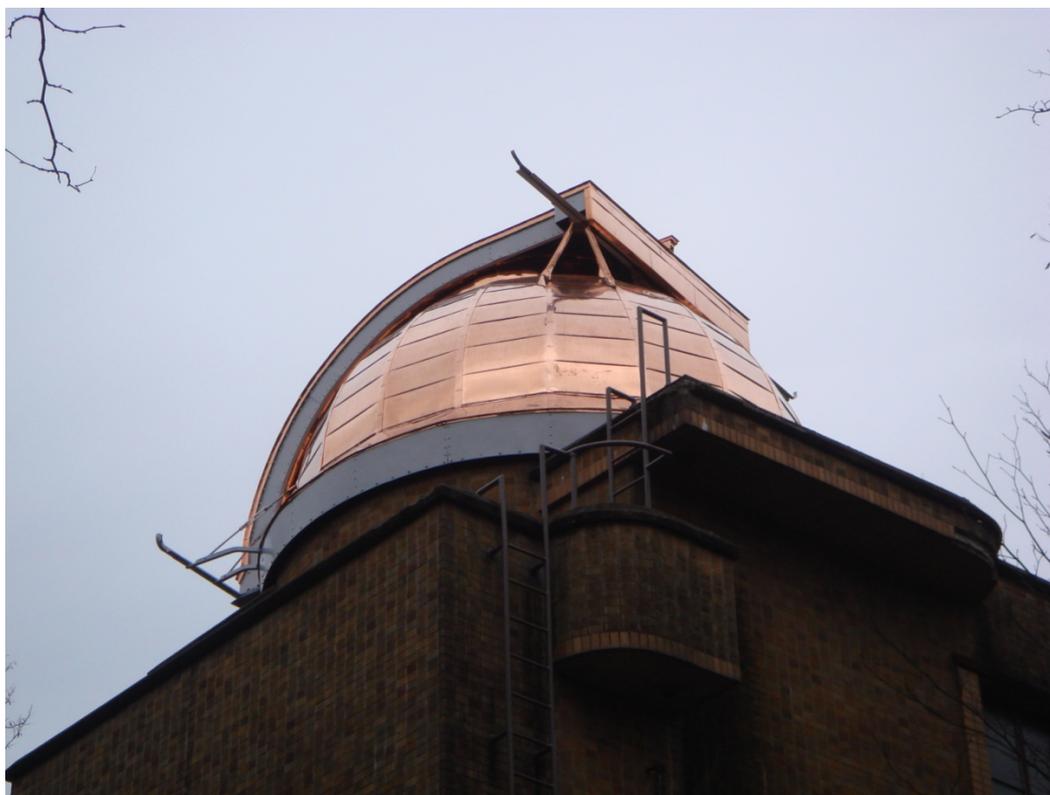
写真1 雨漏り修理が終わり金色に輝くドーム

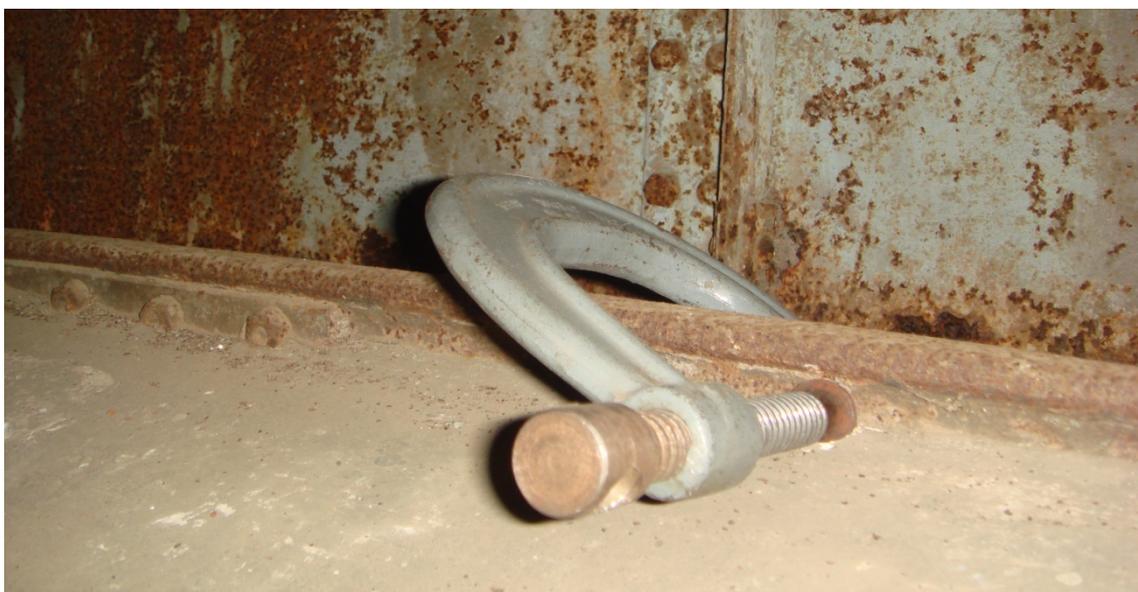
写真 3 レールに取り付けたシャコマン

しかし、ハンドルでワイヤーがかかったプーリーを廻しても大変な力が必要だし、ワイヤーが滑ってドームが回らないので、いろいろ検討した結果、レールにシャコマン(写真 3)でドームを引っ張る支点をつくり、ドーム構造の鉄骨との間をパワーウインチで引っ張りドームを廻すことにした(写真 4)。

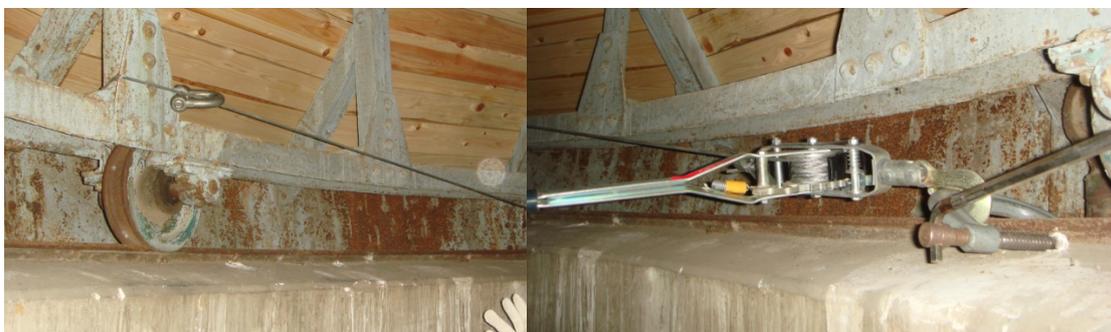
写真 4 パワーウインチを使って引っ張る

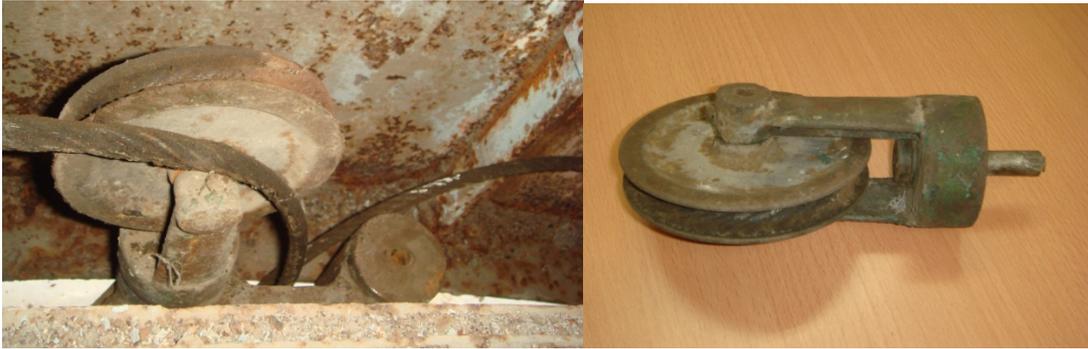
ほぼ 180 度離れた位置に 2 個のパワーウインチを配して廻そうとしたが、力一杯 3 人力でやっと廻せ始めたが、そんなに力が必要だったことの原因がワイヤーによる回転機構がうまく機能せず、この機構が壊れてからそのことに気づき、ワイヤーを完全にたるませると 1 人力でも容易に回るようになった。3 人力でワイヤーによる回転機構のプーリーの 1 個を支える心棒の鉄棒がひん曲がって抜け落ちるといふ、この機構を壊したことになったがドームは西に向いた。これでスリットを 2 枚の扉として開閉できるようにする工事に進めることになった。写真 5 が左右 2 個のプーリーの 1 個が抜け落ちた様子と抜け落ちた 1 個のプーリーである。抜け落ちた直後のプーリーの様子はバタバタして写真撮り損ねたが写真 5 の右側の心棒がひん曲がっていた。このような作業には記録班が必要であることを実感した。写真 6 はワイヤーが収まる溝である。

写真5 1対のプーリーの1個が抜け落ちた

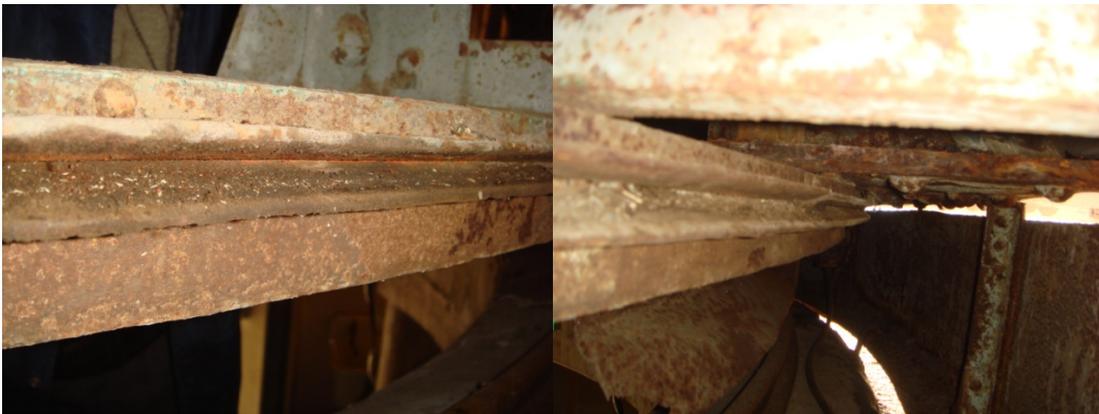
写真6 ワイヤーが走る溝

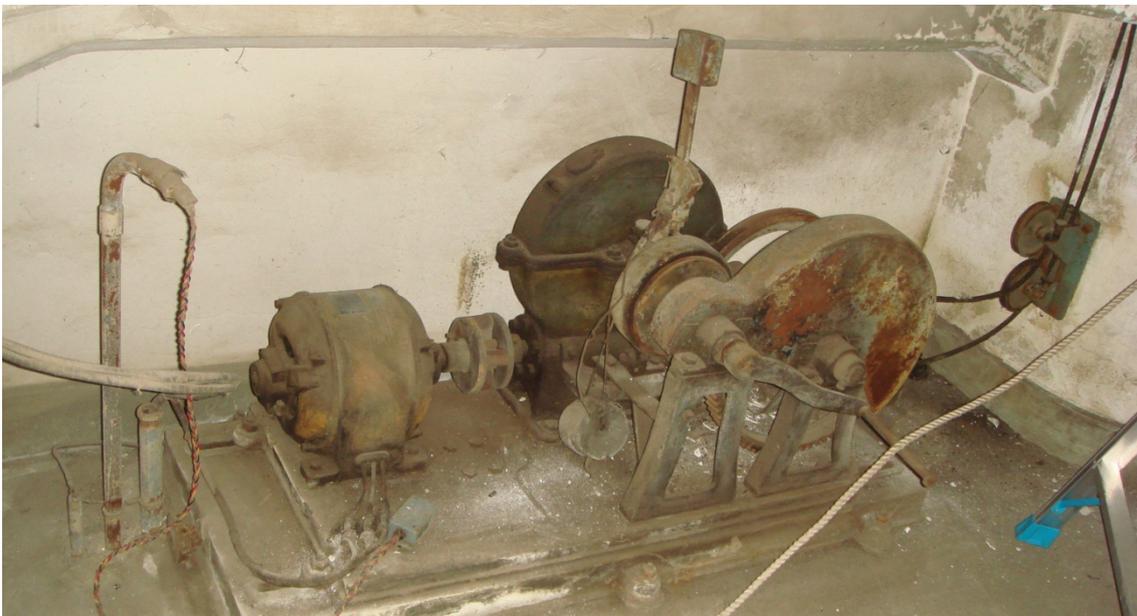
元々あるドーム回転機構(写真 7)は、ドームのスカート部の内側にワイヤーが一周に渡って張っており、そのワイヤーをモーターからの回転を大きなプーリーを介して引っ張って廻す機構になっており、その動力機構にクラッチが付いており、モーターの回転から切り離せるようになっている。そして人力でドームが回せるようにハンドルが用意されていた。

写真7 モーターを使ったワイヤーによるドーム回転機構

今までのワイヤーによるドーム回転機構は考え直した方がいいように思える。仕事が次々と湧いてくる。

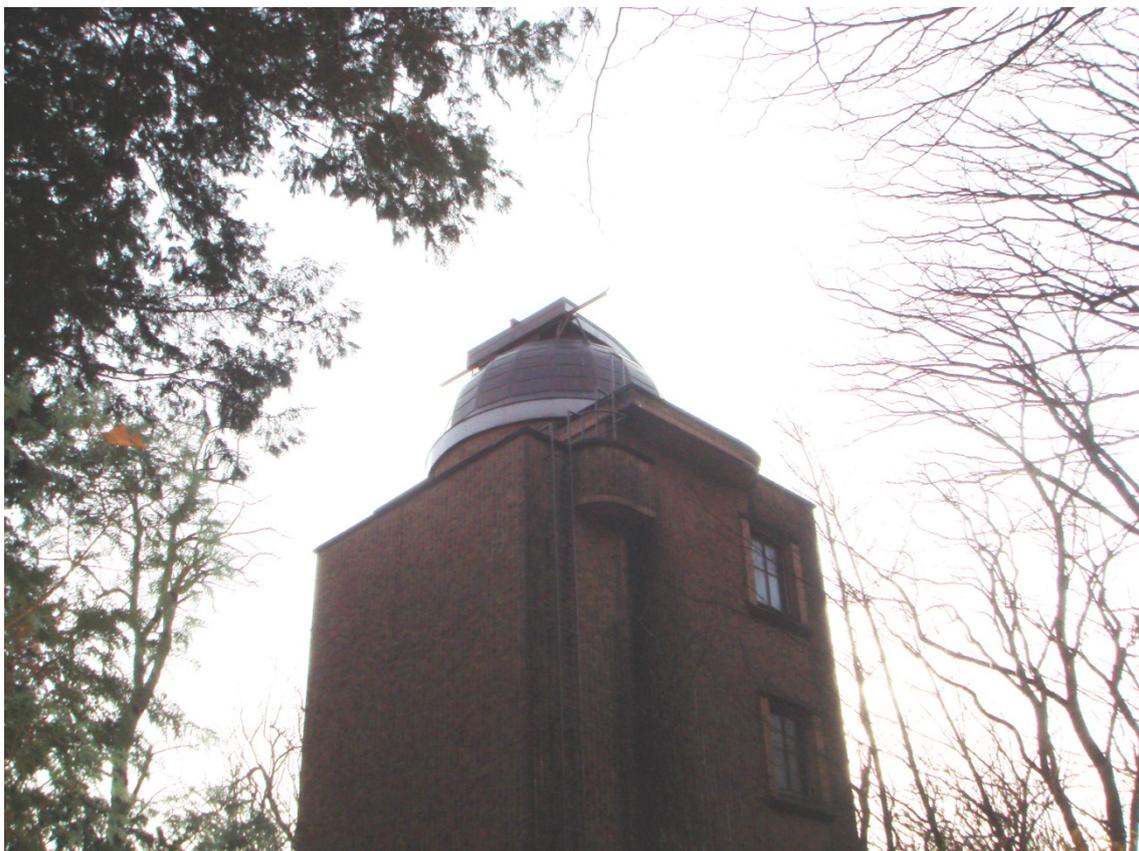
写真8 ドームスリットが西を向いた塔望遠鏡棟
