国立天文台・天文情報センター・特別客員研究員 中桐正夫

**\* 太陽塔望遠鏡の反射望遠鏡主鏡、第3鏡取外し**

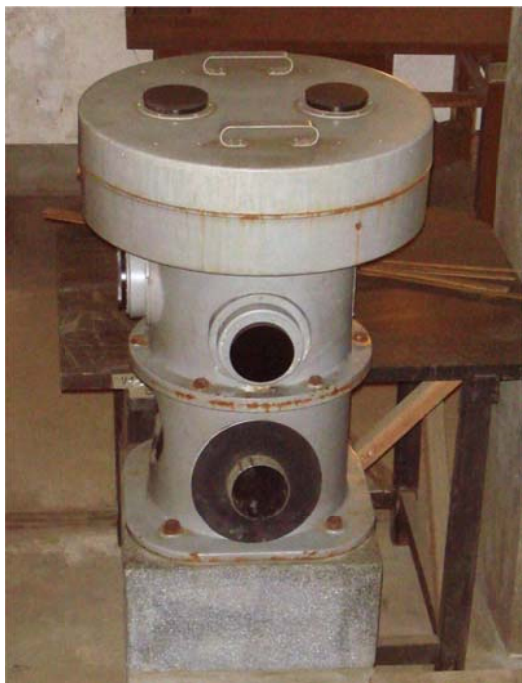
写真5 主鏡部

主鏡セルが写真5のように乾燥剤が入った蓋によってほぼ密閉に近い状態であったが、半地下の湿気の多い場所であったため、長年にわたって結露した水が鏡の下部に水が溜まったと思われる。第3鏡部も乾燥剤の入った蓋でほぼ密閉状態であったが、水がたまっていたのには気が付いていたが、主鏡セルも水のタンク状態であったことに非常に驚いた。

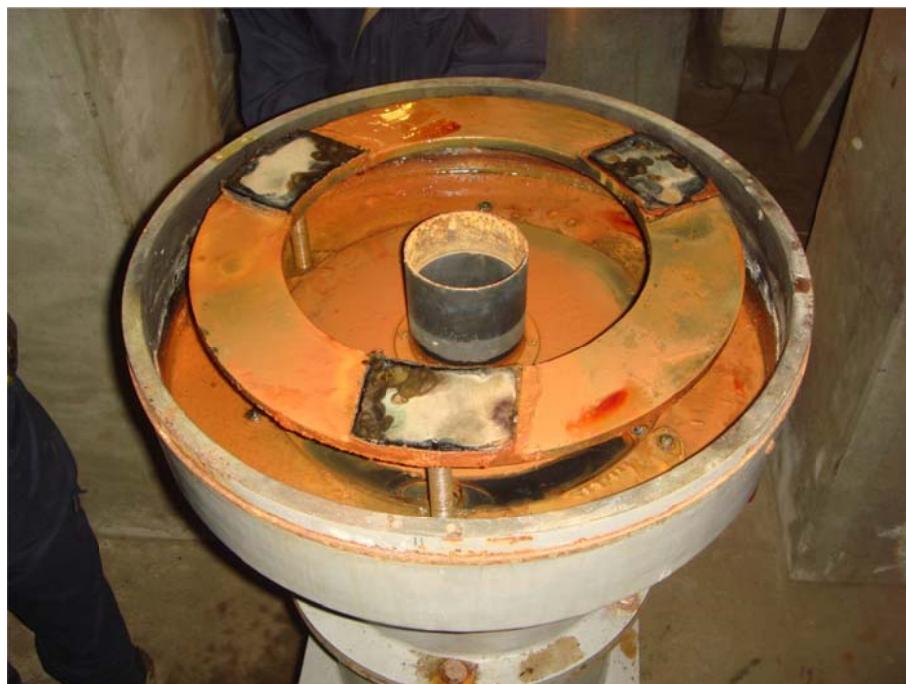
この主鏡を取り外す作業の際、驚くべき事態が起きた。主鏡の傾きを調整する主鏡セル下部のねじを抜いたところ大量の水が噴き出したのである。主鏡セルの中に長年にわたって結露した水が溜まり、主鏡は高さ方向の1/3は水に浸かった状態であったようだ。写真9が主鏡を取り出した主鏡セルである。

写真8 結露した水で内部が錆びた主鏡セル

鏡が再蒸着され、戻ってくるまでにはこれらのミラーセルをきれいにしておかなければ  
ならない。水没していた主鏡の裏面の状態が写真10である。

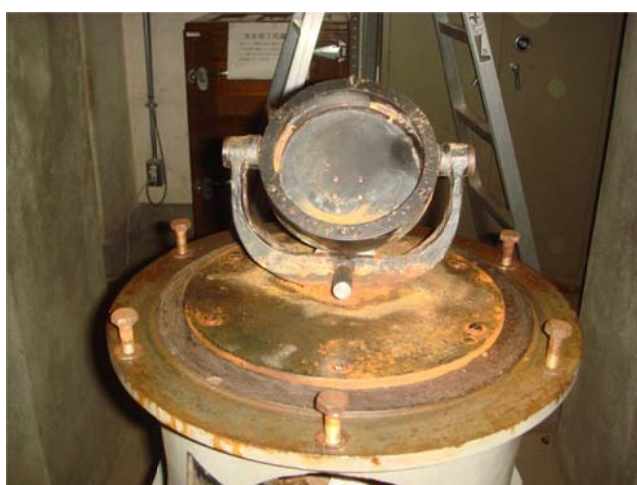
第3鏡部も結露した水がたまった状態で非常にひどい状態であった（写真9）。

写真9 第3鏡部 鏡は取りだされている
