国立天文台・天文情報センター・特別客員研究員 中桐正夫

**\* 太陽塔望遠鏡の反射望遠鏡主鏡、第3鏡取外し**

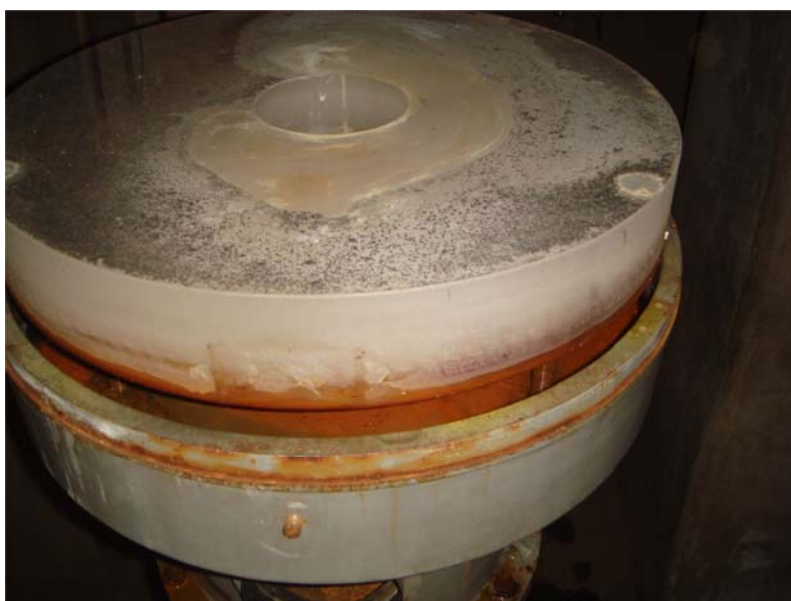
今回、登録有形文化財整備の一環として、太陽塔望遠鏡のシーロスタットの平面鏡と合わせてこの反射望遠鏡主鏡の反射面の更新のために主鏡を取り出す作業を行った。この主鏡の反射面の痛みは非常にひどい状態であった（写真7）。

写真7 非常にひどい状態の主鏡

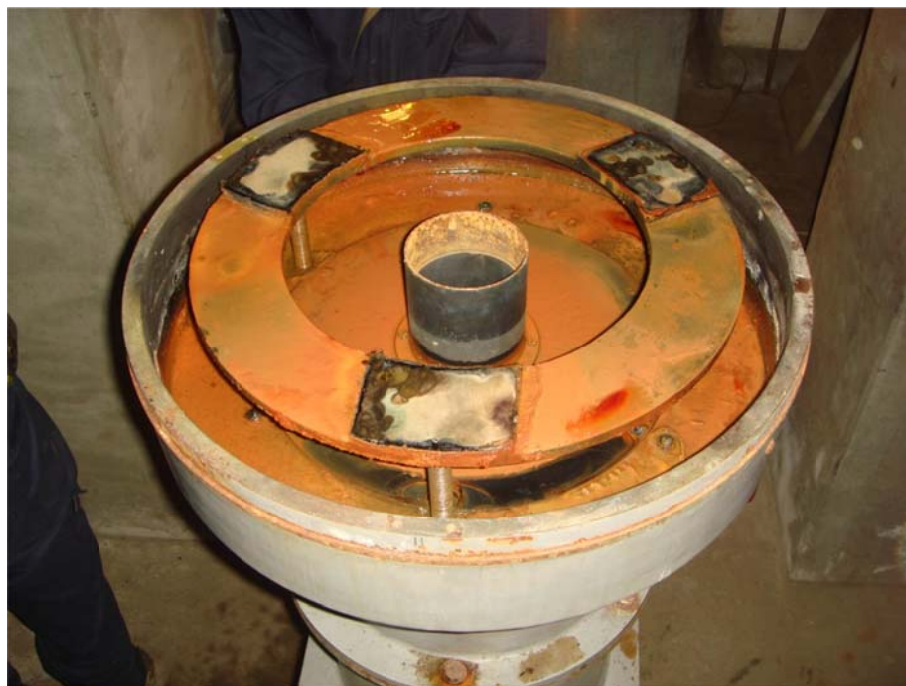
この主鏡を取り外す作業の際、驚くべき事態が起きた。主鏡の傾きを調整する主鏡セル下部のねじを抜いたところ大量の水が噴き出したのである。主鏡セルの中に長年にわたって結露した水が溜まり、主鏡は高さ方向の1/3は水に浸かった状態であったようだ。写真9が主鏡を取り出した主鏡セルである。

写真8 結露した水で内部が錆びた主鏡セル

主鏡セルが写真5のように乾燥剤が入った蓋によってほぼ密閉に近い状態であったが、半地下の湿気の多い場所であったため、長年にわたって結露した水が鏡の下部に水が溜まったと思われる。第3鏡部も乾燥剤の入った蓋でほぼ密閉状態であったが、水がたまっていたのには気が付いていたが、主鏡セルも水のタンク状態であったことに非常に驚いた。

鏡が再蒸着され、戻ってくるまでにはこれらのミラーセルをきれいにしておかなければ  
ならない。水没していた主鏡の裏面の状態が写真10である。

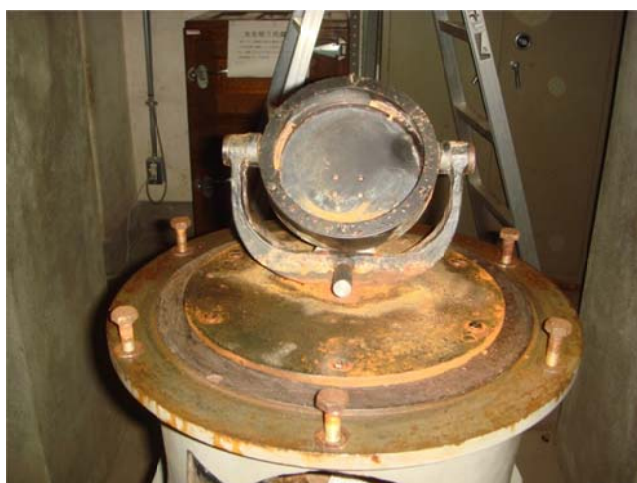
第3鏡部も結露した水がたまった状態で非常にひどい状態であった（写真9）。

写真9 第3鏡部 鏡は取りだされている

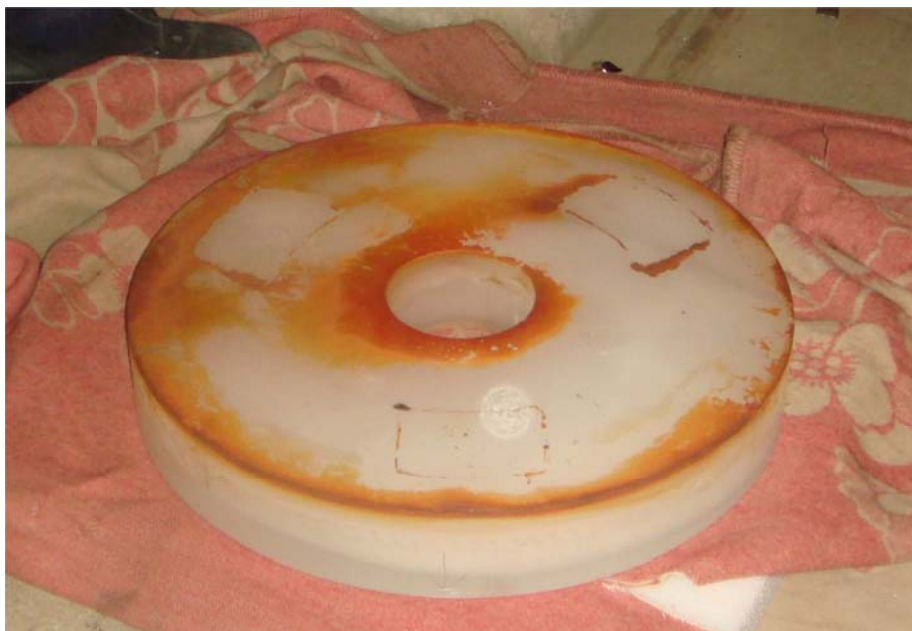
写真10 水没していた主鏡の裏面の様子
