***太陽塔望遠鏡ドーム大改修(その2) : ドーム回転機構**

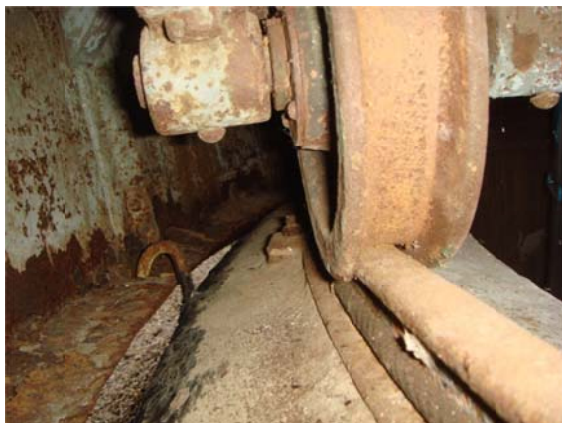
写真1 錆のひどい車輪-1

車輪の状態は40数年駆動していなかったため、錆がひどい状態で回転できるかどうかかわからなかった。ジャッキで車輪を浮かせ回転のチェックしながら4個ずつ取り外し、工場に持ち帰り分解整備がなされ、塗装がなされた(写真5)。改修業者から、車輪のベアリングはスウェーデン製であったと聞かされた。当時は日本でよいベアリングができなかったのだろう。塔望遠鏡はドイツのツァイス製だが、ドームは東京大学営繕課の設計のはずだ。

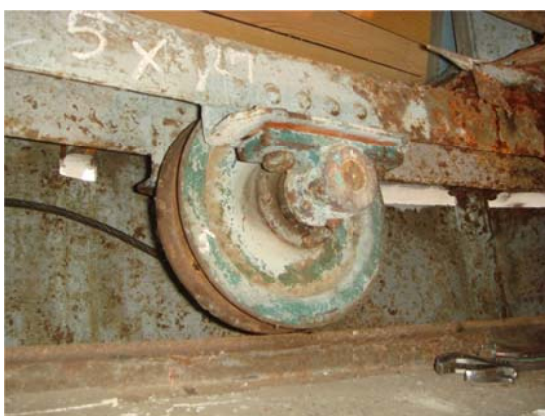
写真2 ジャッキで浮かされた車輪

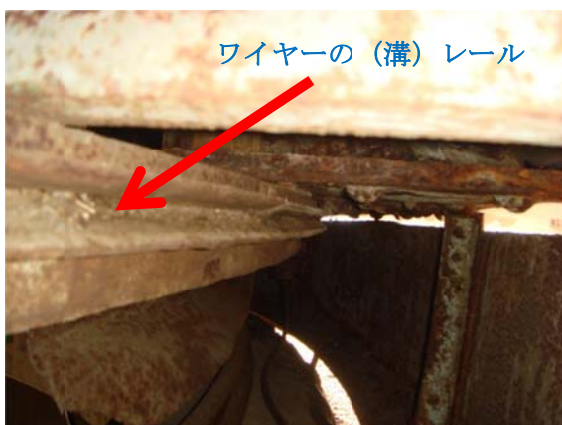
写真3 ワイヤールのガイド溝

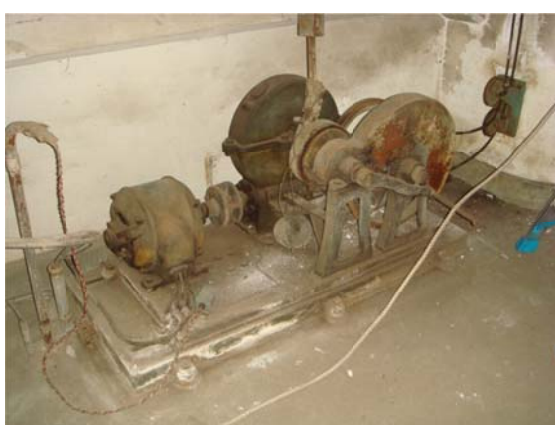
写真4 ドーム回転駆動装置

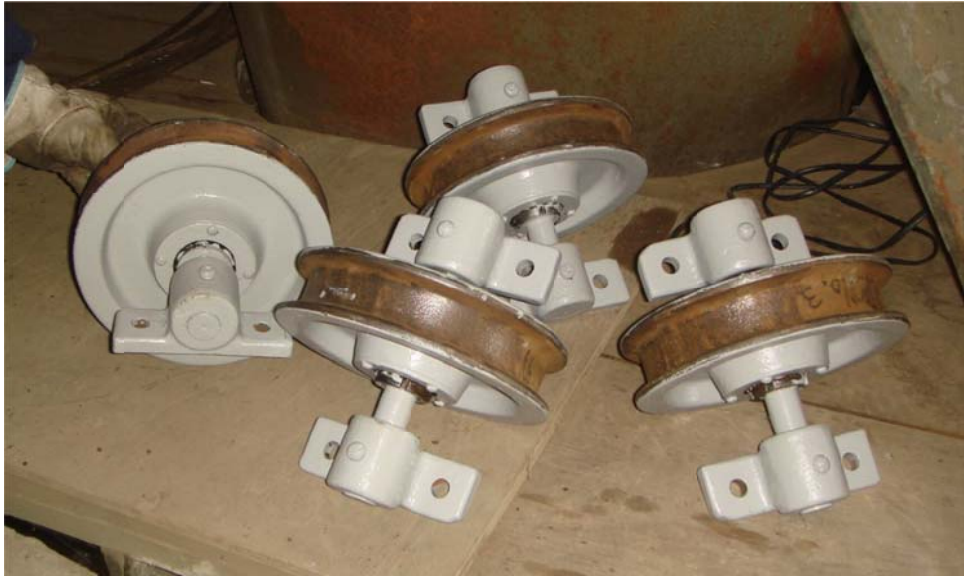
写真5 分解整備され新しく塗装されて帰ってきた車輪

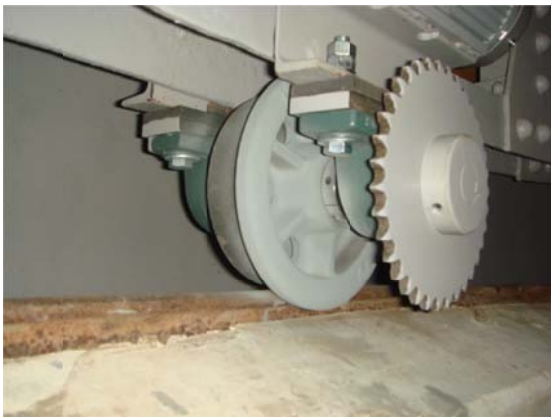
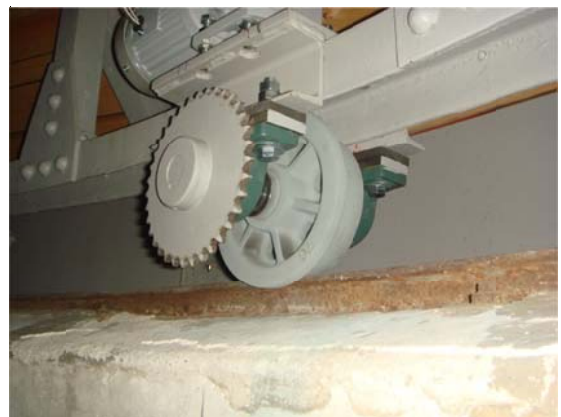
写真6 追加された2個の駆動輪

筆者は、8個の車輪の内2個を駆動輪に置き換える提案をしていたが、改修業者は駆動輪2個を追加する方法を採用した。写真6が追加された駆動輪である。

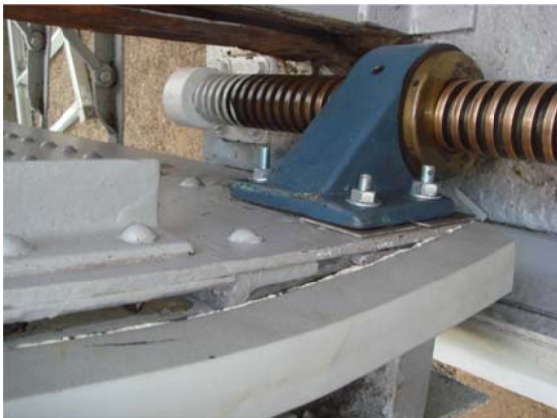
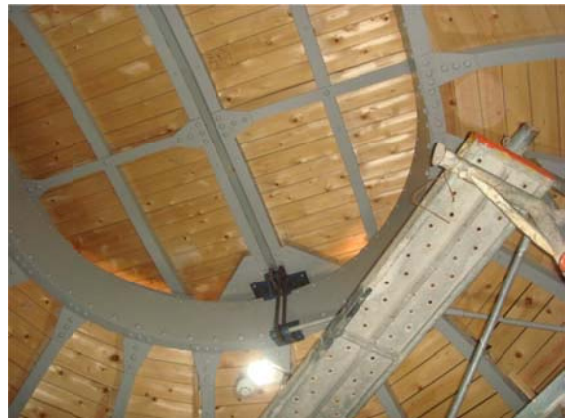
写真7 塗装も更新されたドーム

ドームの鉄骨の塗装も塗り替えられ、すっかりきれいになった（写真7）。

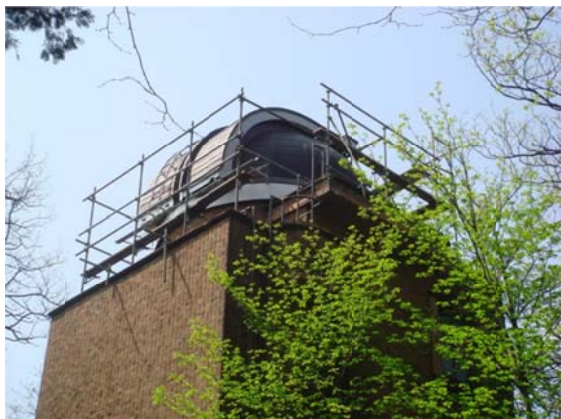
写真8 工事を始めたころ

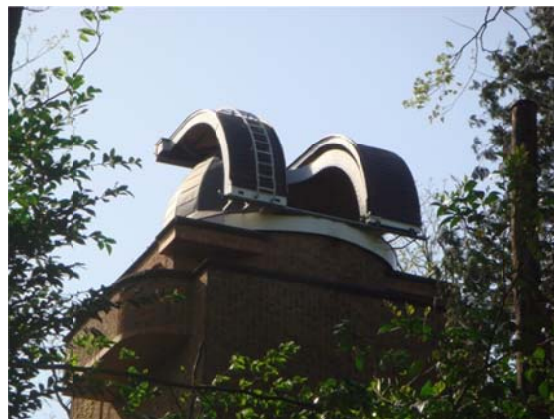
写真9 ドーム改修が終わった姿
