*太陽塔望遠鏡ドーム大改修(その2) : ドーム回転機構

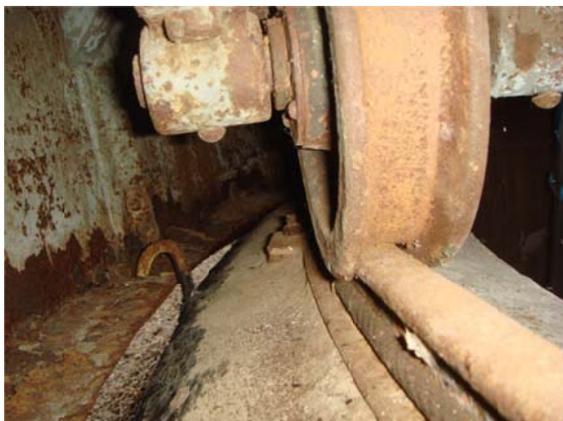
写真1 錆のひどい車輪-1

車輪の状態は40数年駆動していなかったため、錆がひどい状態で回転できるかどうかかわからなかった。ジャッキで車輪を浮かせ回転のチェックしながら4個ずつ取り外し、工場に持ち帰り分解整備がなされ、塗装がなされた(写真5)。改修業者から、車輪のベアリングはスウェーデン製であったと聞かされた。当時は日本でよいベアリングができなかったのだろう。塔望遠鏡はドイツのツァイス製だが、ドームは東京大学営繕課の設計のはずだ。

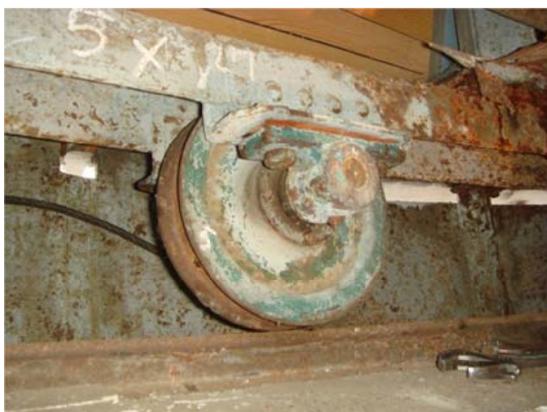
写真2 ジャッキで浮かされた車輪

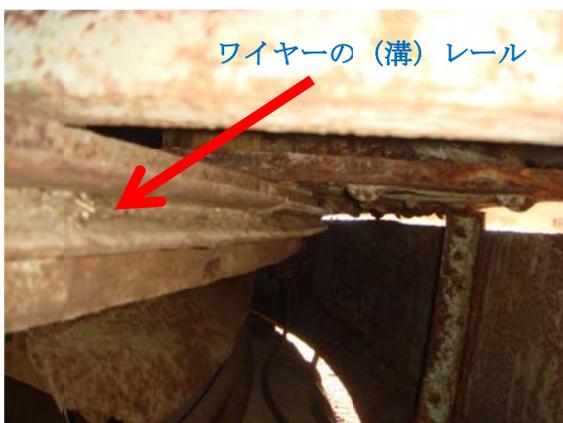
写真3 ワイヤーのガイド溝

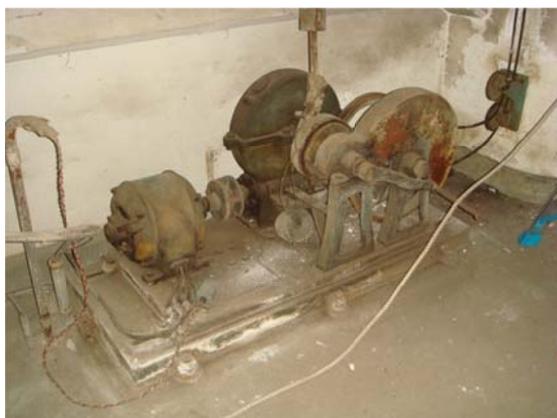
写真4 ドーム回転駆動装置

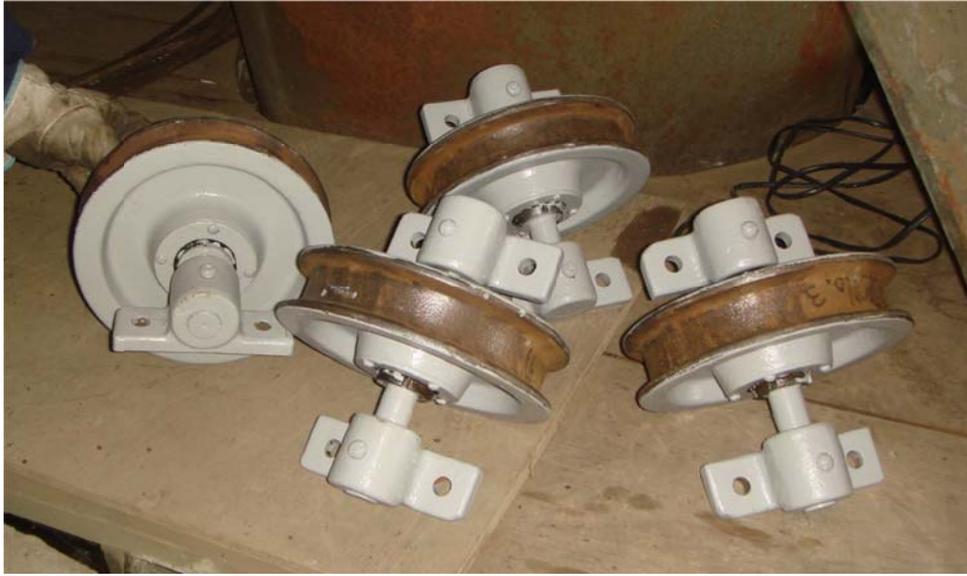
写真5 分解整備され新しく塗装されて帰ってきた車輪

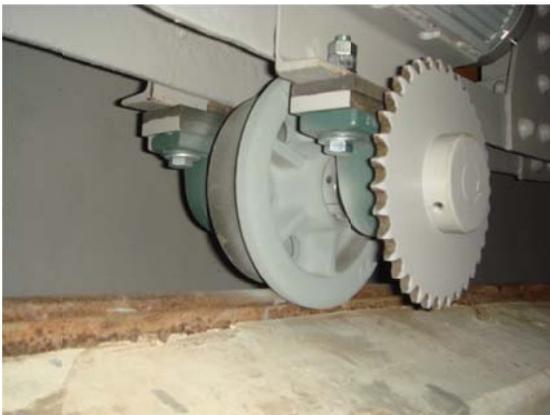
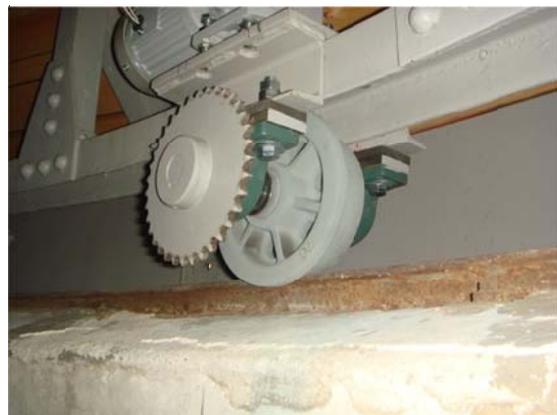
写真6 追加された2個の駆動輪

筆者は、8個の車輪の内2個を駆動輪に置き換える提案をしていたが、改修業者は駆動輪2個を追加する方法を採用した。写真6が追加された駆動輪である。

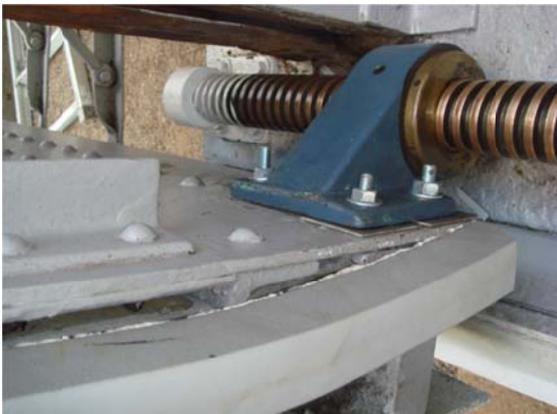
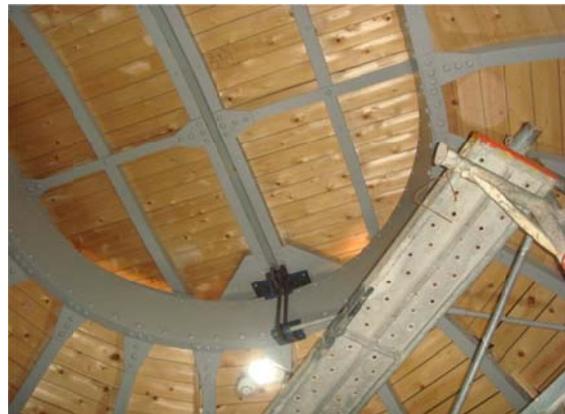
写真7 塗装も更新されたドーム

ドームの鉄骨の塗装も塗り替えられ、すっかりきれいになった（写真7）。

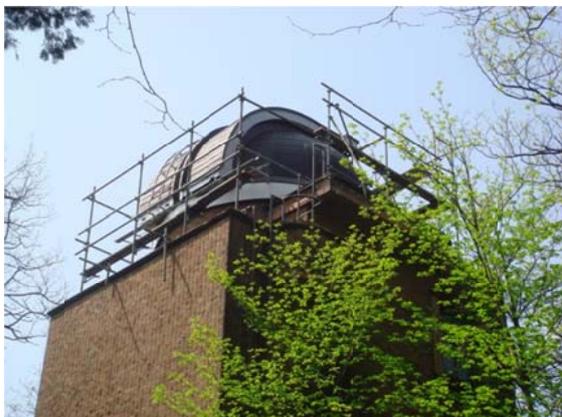
写真8 工事を始めたころ

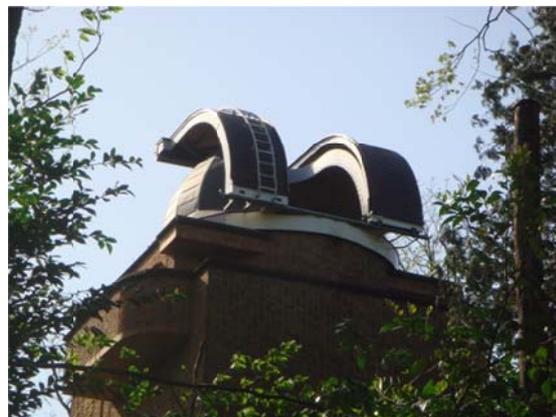
写真9 ドーム改修が終わった姿
