*7吋半 (19 cm) 中村要のレンズの検証

「国立天文台三鷹の存在するあるレンズについて」

日本天文研究会 中島 隆

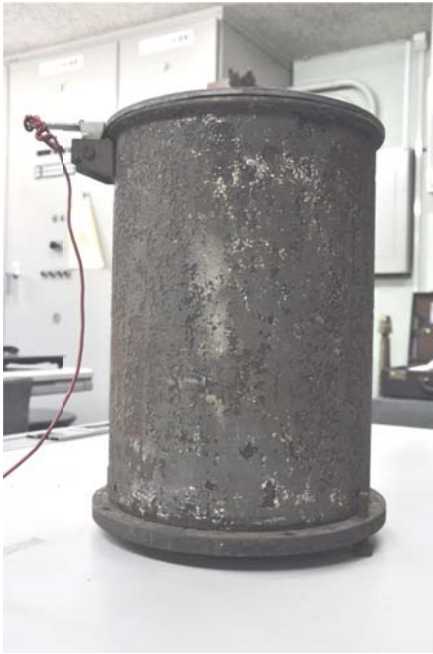
写真 2

ところがその一方、天体望遠鏡そのものではないが、重要部品である対物レンズ(写真2)のみが、由緒不明で残存している例があった。

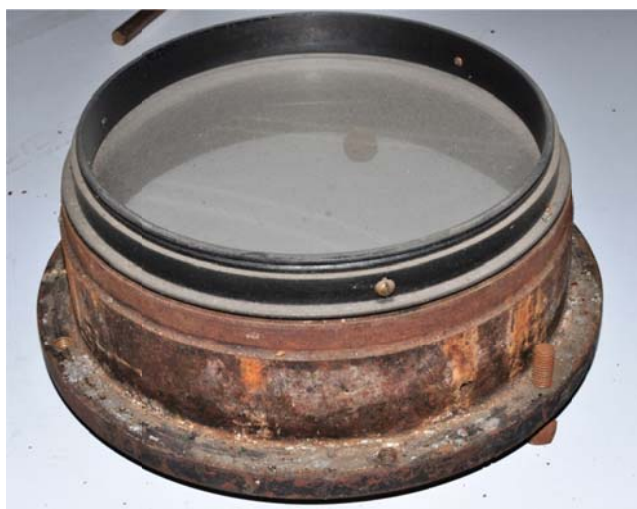
写真3

判断した。その結果、フードの分離だけではコバの観察は十分に出来ないこと、分解も可能との判断が得られたことから実際の分解に着手した。この時点で第一面は白濁したような半透明状態に見え、汚濁は細かい砂や土埃にわずかな粘着性のある油分が混じっているようなものと観察された（写真39）。したがってレンズ面に対する拭き作業は、汚濁物質を徹底的に剥離後でなければ、拭き傷の発生は避けきれないことも想定できた。

清掃作業実行前のレンズ面、特に第一面は既述のように汚染がひどい状態であり、結像状況によった光学性能判定も考えなければならないことから、レンズ面の清掃作用を実行することになった。

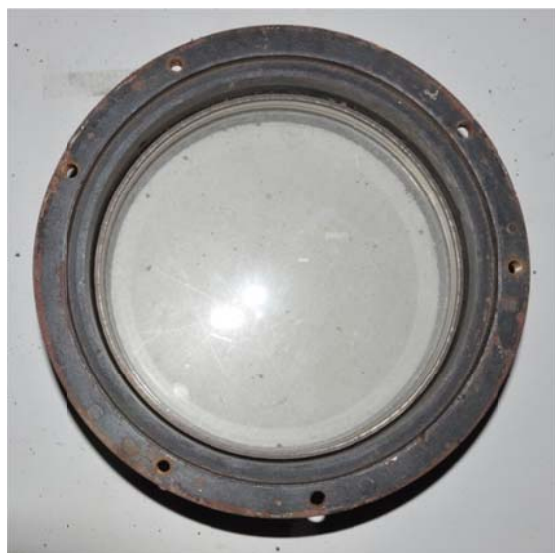
写真4

フードが分離できた時点での観察では、レンズは挿入式の押え環金物で押えられてレンズ枠金物に収められている。このレンズ枠金物は光軸修正機構を設けた枠受け金物に嵌り込まれる構造ということである。光軸修正用のネジ孔が枠受け金物に6箇所開けられていたが（写真4）、いずれもネジ孔であり、相互の位置関係から3本一組の調整ネジは120度間隔の3箇所あって、両側は引きネジ、中間のネジは押しネジで、ネジによる調整作業は接眼側から行われるよう設定されていたものと考えられる。しかし現在この構造を確定できる、鏡筒は見つかっていない。また光軸修

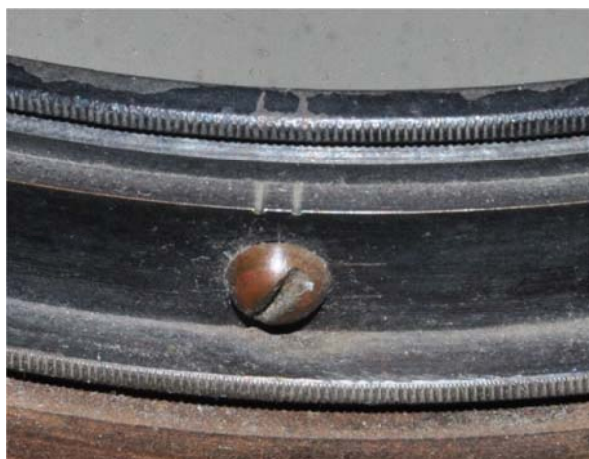
写真5

正ネジの位置から推定して、本来の鏡筒直径はフードと同じ程度と思われる。レンズ枠金物とレンズ押さえ環金物には、イコールマーク（写真5）の合わせ印がそれぞれ付けられており、同様のマークがセル受け金物にも存在していることから、鏡筒本体先端部にある筒先の金物にもあったことが推定できる。

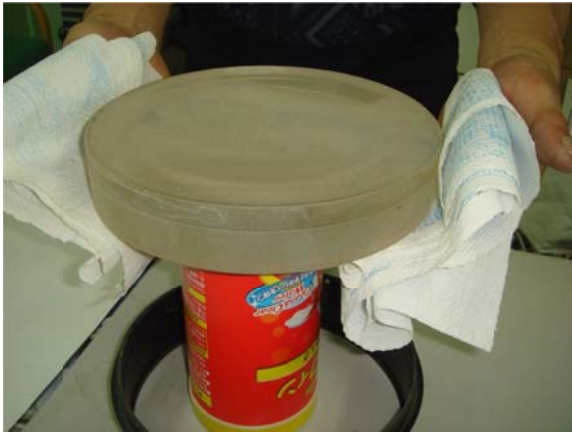
写真 6

るが、この時点ではレンズ枠は完全に枠受け金物に挟み込まれていないにもかかわらず、固着状態で分解不能であった。そのため、レンズ押さえ環金物を外したうえで、柔軟な紙を敷いた長さが十分にある円筒の上に、レンズのみがちょうど乗るように金物全体の位置を加減しながら、レンズ枠金物を下方にゆっくりと下げて（写真 6）、レンズを下から押し出す形で取り出し、さらに安定状態に置き直した上でコバを詳細

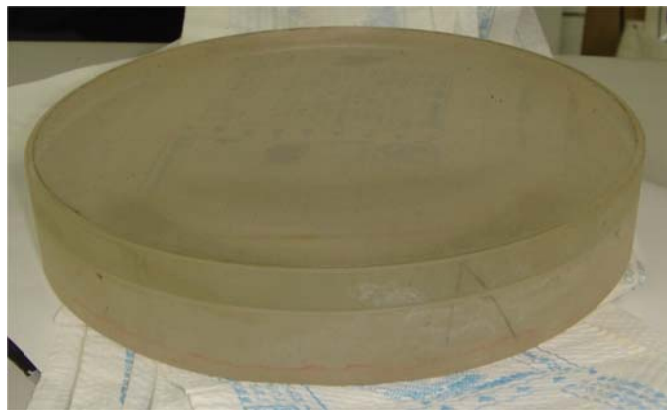
写真 7

合わせ印は 2 種類あり、光軸方向と平行になっている明瞭な（イコール）マークが 1 箇所、斜めに記入され明瞭度がずっと下がって消えかけているものが 1 箇所、逆 V 字状（光線の収束状況とは逆（写真 7））のものがコバの円周でほぼ均等位置に 3 箇所だけであった。他に何らかのマークと見えなくも無いものもあつたが、極めて薄く不鮮明不明瞭で、何らかの結論を得るようなものではなかった。なおコバの加工状況から、摺りに使われたのは通常の加工につかわれるものより細かい、400 番相当の砂と推定される。またレンズ外径は二枚で非常に良く合わされており（写真 8）、実質的には全く

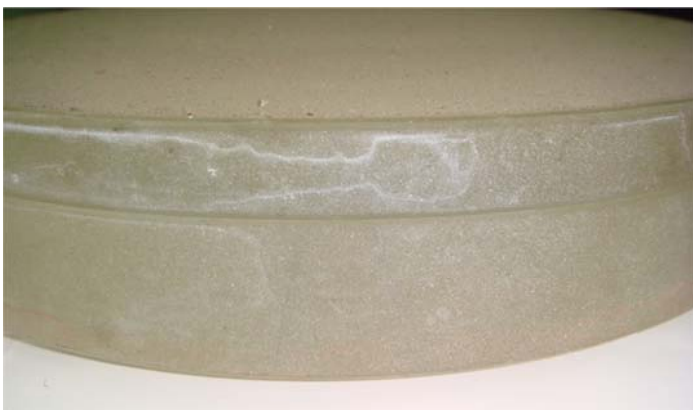
写真 8

いものもあつたが、極めて薄く不鮮明不明瞭で、何らかの結論を得るようなものではなかった。なおコバの加工状況から、摺りに使われたのは通常の加工につかわれるものより細かい、400 番相当の砂と推定される。またレンズ外径は二枚で非常に良く合わされており（写真 8）、実質的には全く

同じといい得る。

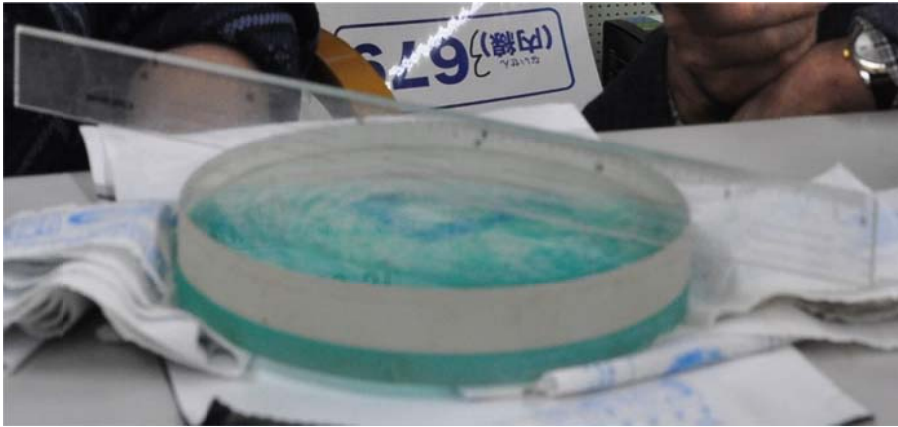
写真 10

この定規はレンズ面で立ったままであった。この状態で中央部を観察しても隙間の存在は確認できなかったことから、最終面は平面であることが確認でき、反射光からもかなり平面性が良好であることが判断できた（写真 10）。

最終面の皮膜を剥離後、面の曲率(カーブ)の状態を確認するため、手近にあった厚さ 2mm、長さ 30cm のほどの樹脂製直線定規を当て見たところ、手放しでも

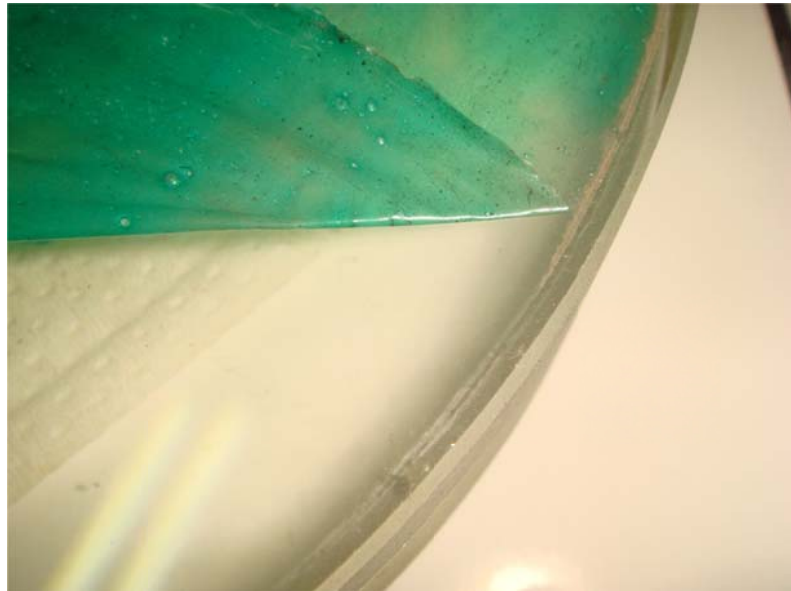
写真 11

傷については第一面の周辺近くに断続的で円周状に続くものがある（写真 11）。これは加工時に付いたものではなく、レンズを取めたままで、セル受け金物を分離せずに全体が重

たいまま反転状態で置いたことから、レンズ押え環金物がレンズ面に強く押し付けられたことによって生じたものであることが、傷の痕跡の位置とレンズ押え環金物内径から判断できる。第二面と第三面間には幾つか塵埃の混入が認められる。第四面には斑点状の淡い痕跡が幾つかあるが、形状などから黴の発生痕であると思われる。他の面に同様の痕跡は無いように伺えた。

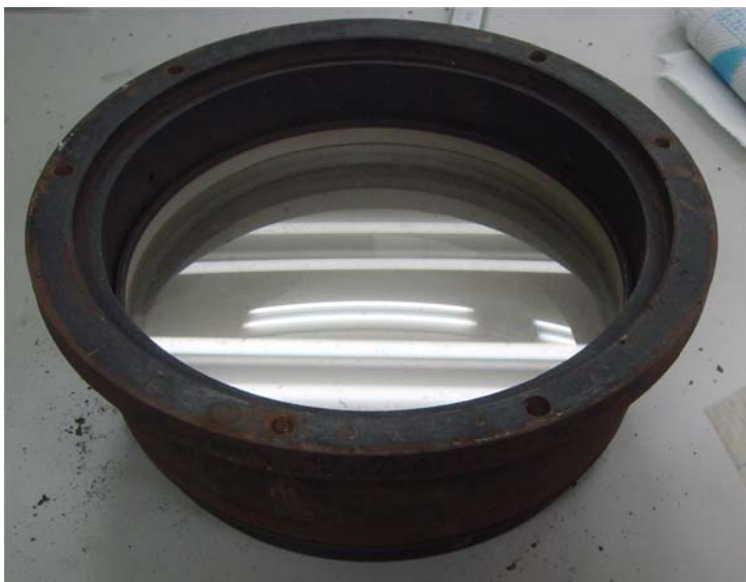
写真 12

第二面と第三面に関しては、清掃前からレンズ間に間隔を保持するための間隔環、あるいはレンズ箔(通常は錫箔)らしきものは見えなかったが、清掃後、何も無いことが確定できた。また第二面と第三面で通常は発生するニュートンリングも見つけられなかった。そのため中島はこの両面はオプチカルコンタクトされているものと即断しそうになったが、第一面越しに見える天井の蛍光灯の反射像から判るレンズ面の数は4面であることは、コバの状況も含めて確実である(写真12)。

現状で両レンズは円周状に極めて細い範囲(直径方向)で密着しているものとの結論となった。この状態では中心でのレンズ間隔は数ミリといった実量であり、レンズ箔に類するものも無く、また最終面が平面ということも考え合わせれば、極めて特殊な構成であると断言せざるを得ない。仮定に基くものであるが、適切なテストによってこのレンズが現状で天体望遠鏡の対物レンズということが確定された場合、光線追跡という光学理論に基づく工業的手法によらずに作られたもの

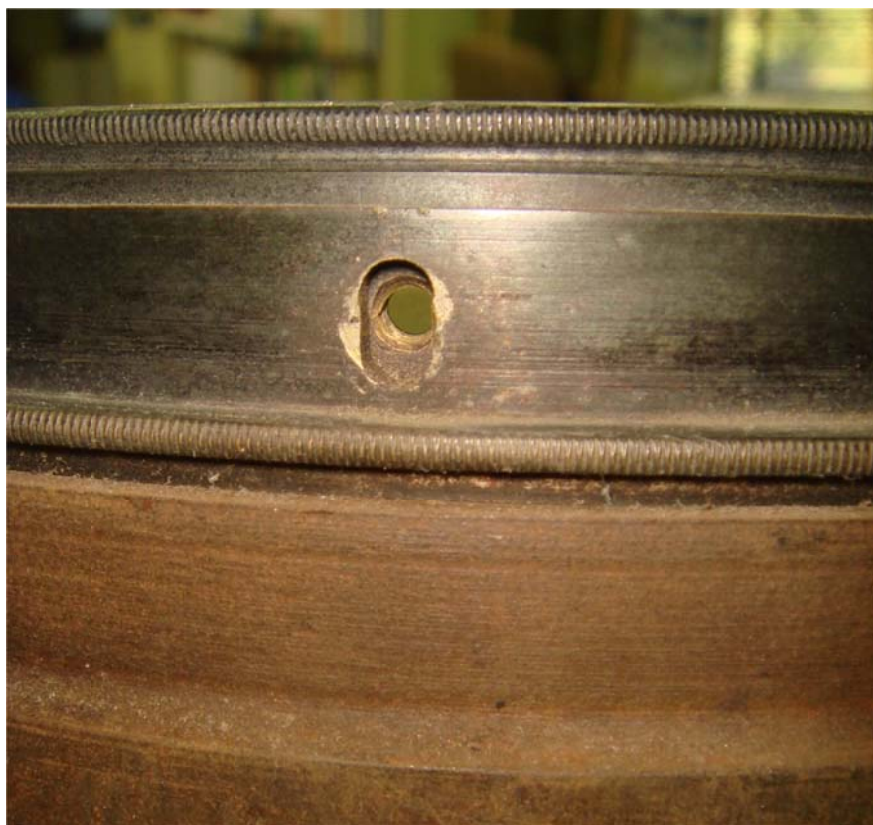
写真 13

レンズを収めたレンズ枠(レンズセル)金物は真鍮製で、側面 3 箇所 120 度間隔には長円形に開けられた孔があり、レンズ押さえ環金物と関連して多少は押え圧の調整ができる構造である。レンズ押さえ環金物はレンズ枠金物と同材質で、前側からレンズを押え、側面には 3 箇所 120 度間隔で、レンズ枠金物側面 3 箇所の長円孔(写真 13)を貫通してビス止めするためのネジ孔がある。

ーサーのようなものは元々なかったことも判定できた。レンズとそれを収めるレンズ枠間のクリアランスの設定は良好であり、レンズ枠金物からレンズの取り出し、収納でも特に問題は起きなかった。レンズ押さえ環金物の取り外しでは最初、レンズ枠金物とレンズ押さえ環金物間に塵埃が詰まり、分解箇所確定が行いにくかったが、周囲清掃後に行った分解、挿入では問題ない精度で加工されていることが感知できた。レンズ枠金物とレンズ押さえ環金物に加工されたローレット（写真 13）はフード隠される部分ではあるが、仕上げの程度が特に良好である。また各部分の仕上がりもレンズ枠の特定の一箇所除き良好であった。この特定箇所はレンズ枠下端外周部に旋削されたネジ部分で、ネジは山の形状からインチネジということが即断できるが、ねじ山自体には細かい浪打が見られ、一見、不適切な切削と思われる。特に野地はこの加工に苦言を呈した。片や中島はレンズ枠からレンズを取り出した状態で、レンズ組み込みのための確認作業中、それまで固着状態だったネジが容易に動くことに気が付き、分解していた。このことから、ネジ部の浪打状態には加重状態での緩みとめが考慮された加工の可能性を考えた。
