*** 3月11日の地震でリーフラー時計のベルジャーが損傷**

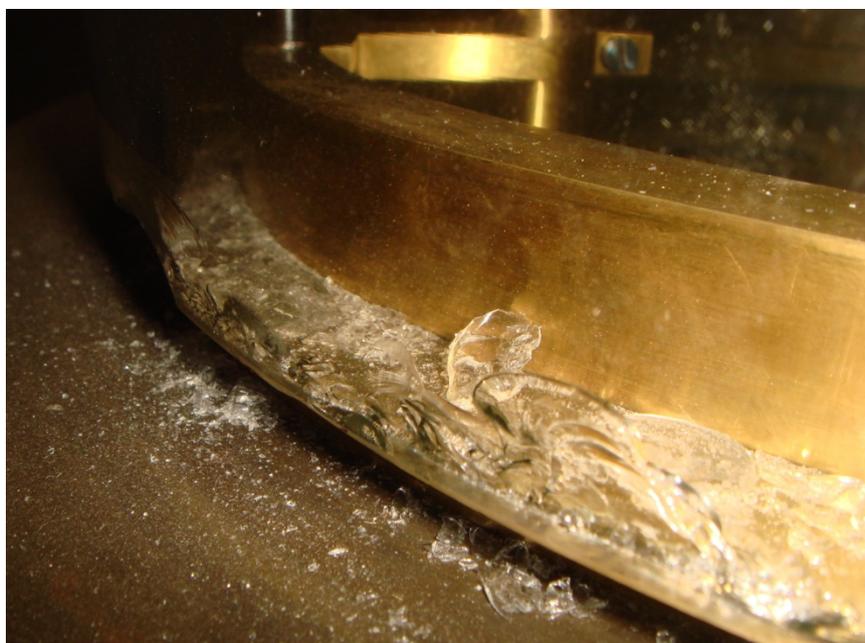
3月11日の東日本大震災の際、東京でもかなり揺れた。筆者は4歳の頃、岡山で南海大地震を経験しているが、その時以来の激しい揺れであった。その日は秋田大学から譲り受けたニコン製の20cm屈折望遠鏡が到着し、余震の合間に天文機器資料館に搬入した。天文機器資料館は観測を終了した自動光電子午環棟の望遠鏡フロアを有効活用している場所である。この大きな地震でドームスリットがゆすられて20~30cmばかり開いたが、他には展示してあったセオドライトがケース内で傾いたくらいだと思っていた。何日かして、展示してあったリーフラー時計のベルジャーの下の縁が損傷(写真1)していることに気がついた。リーフラー時計は原子時計が出現するまで標準時を保持していた日差1/100秒という精度を持った振り子時計である。その精度を出すための工夫の一つが振り子部分の減圧である。振り子の空気抵抗を加減して精度を出すために振り子は減圧タンクの中で振れるのであるが、時計の器械部分も同時に減圧されるため、文字盤を含む器械部分にはベルジャーが被せてある。減圧タンクの上面にただ載せてあるだけの構造のため、地震で激しく揺さぶられて下面が破損したようである。

写真1 破損したベルジャーの下の縁

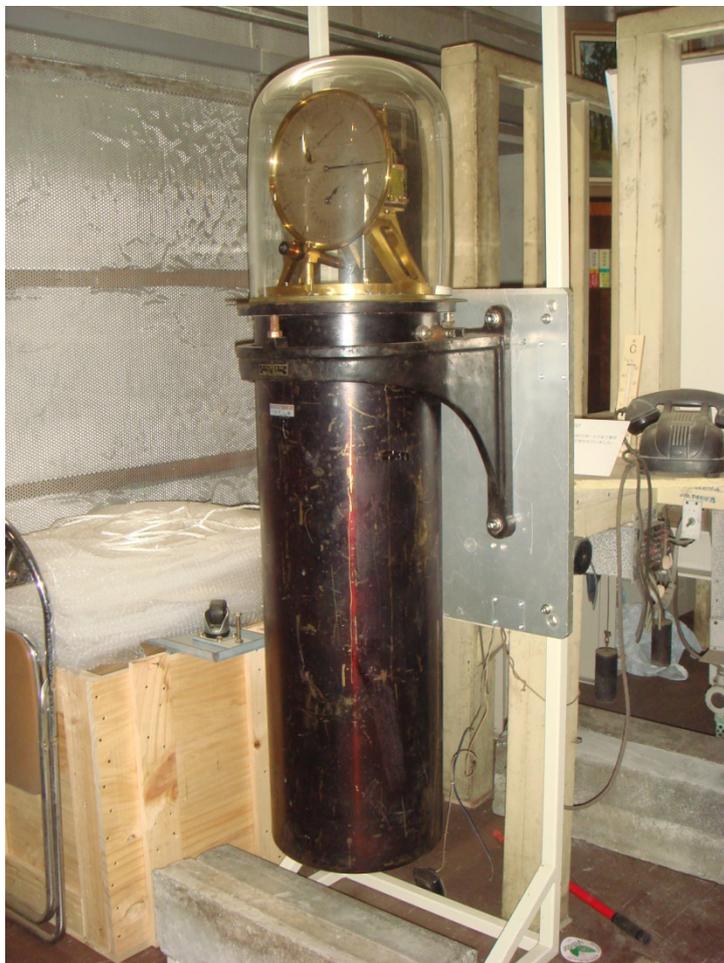
のピアはない。そして壁面は温度シールドのために裸の壁面がない。そこで展示されたリーフラー時計は廃棄物の置き場から拾った適当なフレーム材に工夫して設置していた。写真2がリーフラー時計の展示の様子である。

写真2 リーフラー時計の展示の様子

天文機器資料館は、本格的な資料展示の場として整備段階で地震に対する対策はまだなにも施されていない。これからの課題である。
