### \*7吋半 (19 cm) 中村要のレンズの検証

#### 「国立天文台三鷹の存在するあるレンズについて」

日本天文研究会 中島 隆

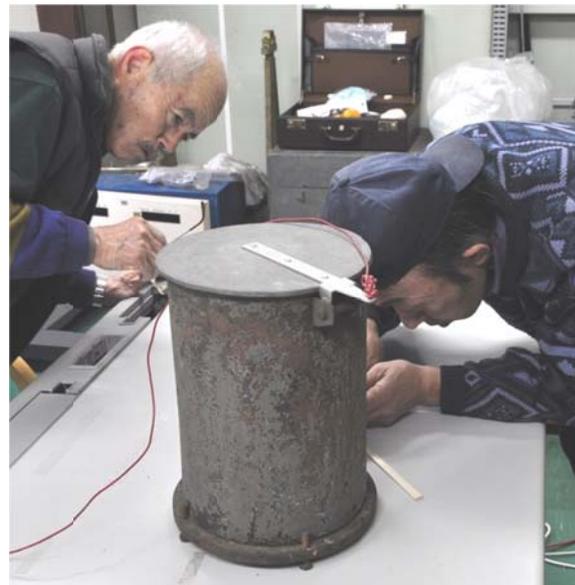
写真 2

分解の実行(写真2)にあたっては、外され掛けた状態のフードを完全に分離したうえで、細部を十分観察してレンズ枠構造の把握と認識を行い、分解作業続行の可否を

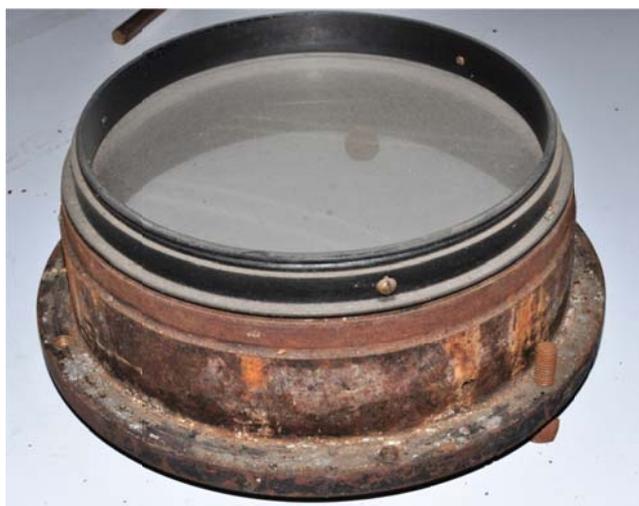
写真3

判断した。その結果、フードの分離だけではコバの観察は十分に出来ないこと、分解も可能との判断が得られたことから実際の分解に着手した。この時点で第一面は白濁したような半透明状態に見え、汚濁は細かい砂や土埃にわずかな粘着性のある油分が混じっているようなものと観察された（写真39）。したがってレンズ面に対する拭き作業は、汚濁物質を徹底的に剥離後でなければ、拭き傷の発生は避けきれないことも想定できた。

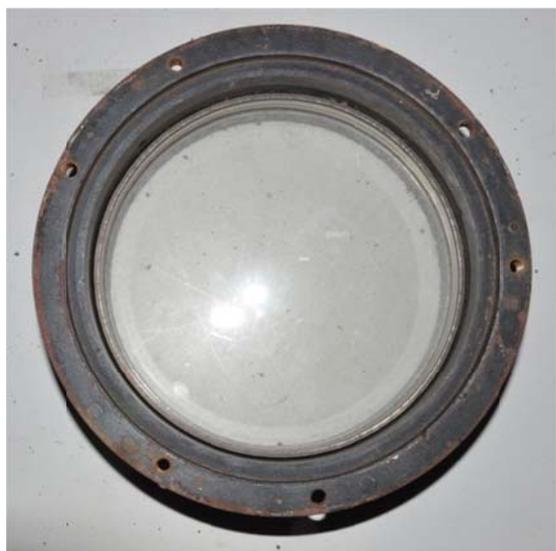
写真4

フードが分離できた時点での観察では、レンズは挿入式の押え環金物で押えられてレンズ枠金物に収められている。このレンズ枠金物は光軸修正機構を設けた枠受け金物に嵌り込まれる構造ということである。光軸修正用のネジ孔が枠受け金物に6箇所開けられていたが（写真4）、いずれもネジ孔であり、相互の位置関係から3本一組の調整ネジは120度間隔の3箇所あって、両側は引きネジ、中間のネジは押しネジで、ネジによる調整作業は接眼側から行われるよう設定されていたものと考えられる。しかし現在この構造を確定できる、鏡筒は見つかっていない。また光軸修

正ネジの位置から推定して、本来の鏡筒直径はフードと同じ程度と思われる。レンズ枠金物とレンズ押さえ環金物には、イコールマーク（写真5）の合わせ印がそれぞれ付けられており、同様のマークがセル受け金物にも存在していることから、鏡筒本体先端部にある筒先の金物にもあったことが推定できる。

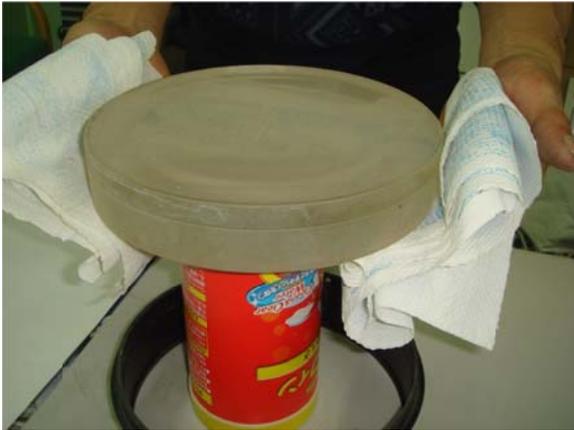
写真 6

るが、この時点ではレンズ枠は完全に枠受け金物に挟み込まれていないのかかわらず、固着状態で分解不能であった。そのため、レンズ押さえ環金物を外したうえで、柔軟な紙を敷いた長さが十分にある円筒の上に、レンズのみがちょうど乗るように金物全体の位置を加減しながら、レンズ枠金物を下方にゆっくりと下げて（写真 6）、レンズを下から押し出す形で取り出し、さらに安定状態に置き直した上でコバを詳細

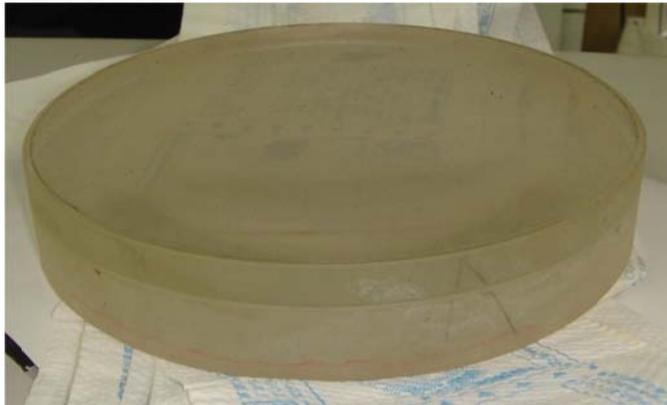
写真 7

合わせ印は 2 種類あり、光軸方向と平行になっている明瞭な（イコール）マークが 1 箇所、斜めに記入され明瞭度がずっと下がって消えかけているものが 1 箇所、逆 V 字状（光線の収束状況とは逆（写真 7））のものがコバの円周でほぼ均等位置に 3 箇所だけであった。他に何らかのマークと見えなくも無いものもあつたが、極めて薄く不鮮明不明瞭で、何らかの結論を得るようなものではなかった。なおコバの加工状況から、摺りに使われたのは通常の加工につかわれるものより細かい、400 番相当の砂と推定される。またレンズ外径は二枚で非常に良く合わされており（写真 8）、実質的には全く

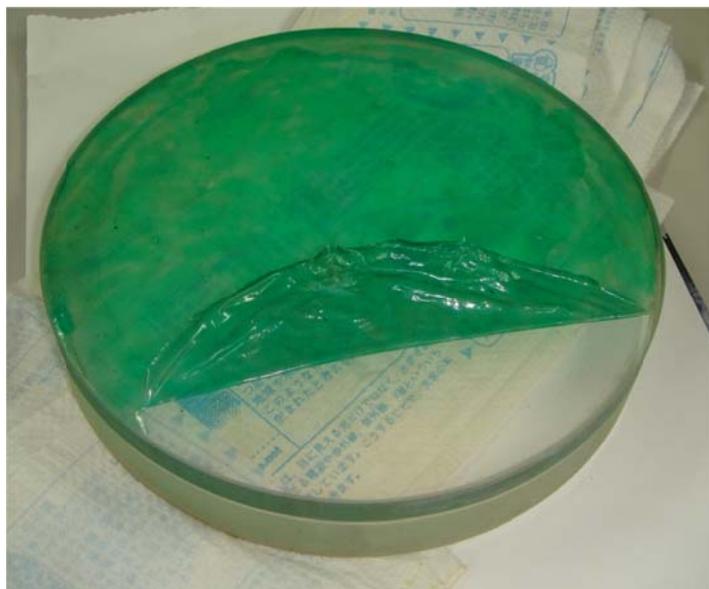
写真 9

ル改” (商品名) という、乾燥硬化型(溶液が乾燥後皮膜状となる)の液剤を利用したものである(写真 9)。広い範囲では塗料に分類されるこの溶液は、微量の有機溶剤は含むものの、基本的には水溶性で、引火性はなく使用しやすいことから中島は多用しているものである。液状では緑色系で不透明であるが、乾燥後の皮膜化では色調はほぼ同じでありながら、透明感が現れることが特徴で、皮膜化状態の判断が付けやすいことも多用理由の一つである。この液剤はガラス製容器入れられ、蓋の内側には刷毛が内蔵されており、実際の作業においてはその刷毛で液をレンズ面に置くように、できるだけ擦らずに塗れば、後は皮膜化を確認し、剥がすだけである。第一面にはこの作業は 3 回連続して行われ、3 回目の塗布液が乾燥し皮膜化後、皮膜をレンズ面保護として剥がさずに、レンズ全体を反転し(ひっくり返して)、最終面の清掃を同様に 2 回連続して行った。

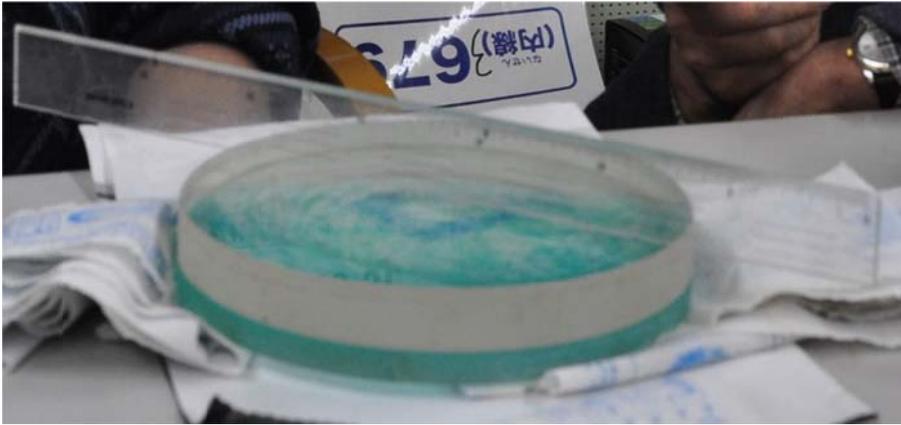
写真 10

この定規はレンズ面で立ったままであった。この状態で中央部を観察しても隙間の存在は確認できなかったことから、最終面は平面であることが確認でき、反射光からもかなり平面性が良好であることが判断できた（写真 10）。

最終面の皮膜を剥離後、面の曲率(カーブ)の状態を確認するため、手近にあった厚さ 2mm、長さ 30cm のほどの樹脂製直線定規を当て見たところ、手放しでも

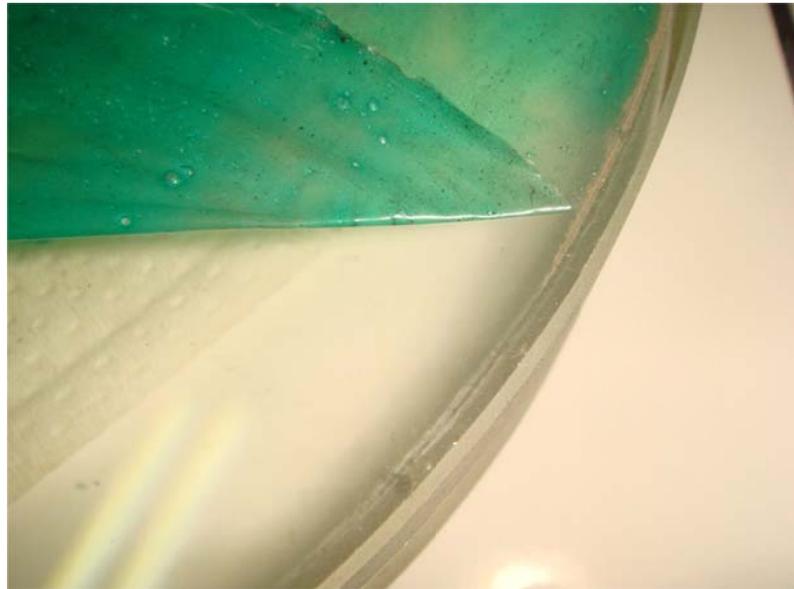
写真 11

傷については第一面の周辺近くに断続的で円周状に続くものがある（写真 11）。これは加工時に付いたものではなく、レンズを取めたままで、セル受け金物を分離せずに全体が重

たいまま反転状態で置いたことから、レンズ押え環金物がレンズ面に強く押し付けられたことによって生じたものであることが、傷の痕跡の位置とレンズ押え環金物内径から判断できる。第二面と第三面間には幾つか塵埃の混入が認められる。第四面には斑点状の淡い痕跡が幾つかあるが、形状などから黴の発生痕であると思われる。他の面に同様の痕跡は無いように伺えた。

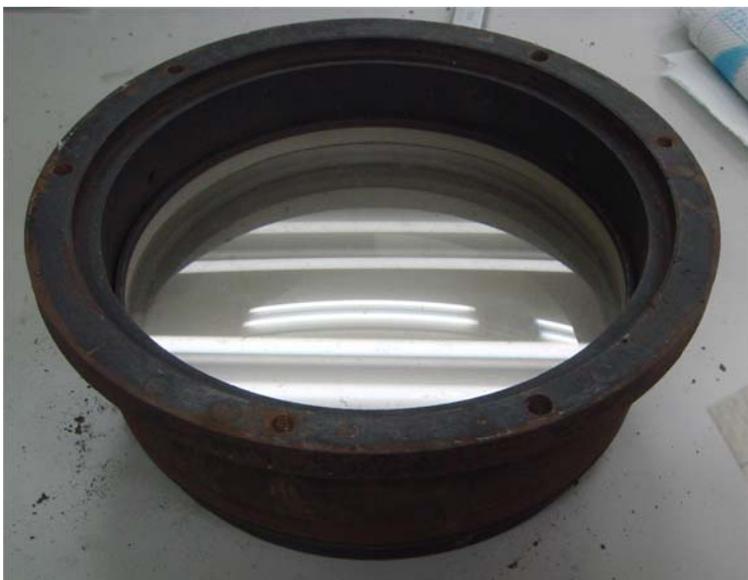
写真 12

第二面と第三面に関しては、清掃前からレンズ間に間隔を保持するための間隔環、あるいはレンズ箔(通常は錫箔)らしきものは見えなかったが、清掃後、何も無いことが確定できた。また第二面と第三面で通常は発生するニュートンリングも見つけられなかった。そのため中島はこの両面はオプチカルコンタクトされているものと即断しそうになったが、第一面越しに見える天井の蛍光灯の反射像から判るレンズ面の数は4面であることは、コバの状況も含めて確実である(写真12)。

現状で両レンズは円周状に極めて細い範囲(直径方向)で密着しているものとの結論となった。この状態では中心でのレンズ間隔は数ミリといった実量であり、レンズ箔に類するものも無く、また最終面が平面ということも考え合わせれば、極めて特殊な構成であると断言せざるを得ない。仮定に基くものであるが、適切なテストによってこのレンズが現状で天体望遠鏡の対物レンズということが確定された場合、光線追跡という光学理論に基づく工業的手法によらずに作られたもの

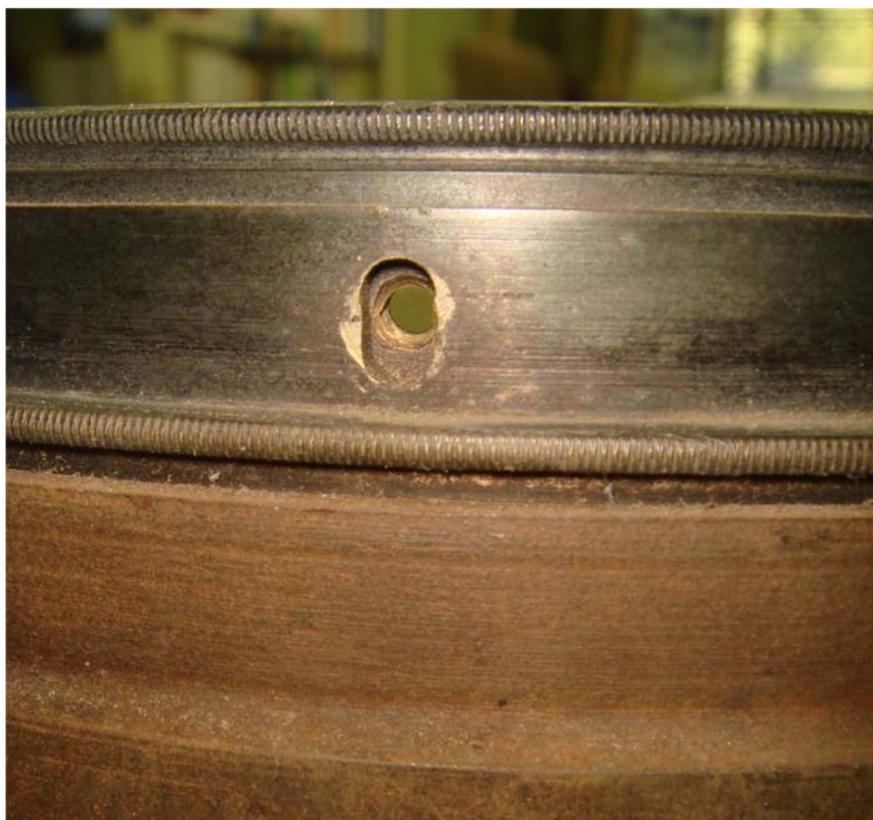
写真 13

レンズを収めたレンズ枠(レンズセル)金物は真鍮製で、側面 3 箇所 120 度間隔には長円形に開けられた孔があり、レンズ押さえ環金物と関連して多少は押え圧の調整ができる構造である。レンズ押さえ環金物はレンズ枠金物と同材質で、前側からレンズを押え、側面には 3 箇所 120 度間隔で、レンズ枠金物側面 3 箇所の長円孔(写真 13)を貫通してビス止めするためのネジ孔がある。

ーサーのようなものは元々なかったことも判定できた。レンズとそれを収めるレンズ枠間のクリアランスの設定は良好であり、レンズ枠金物からレンズの取り出し、収納でも特に問題は起きなかった。レンズ押さえ環金物の取り外しでは最初、レンズ枠金物とレンズ押さえ環金物間に塵埃が詰まり、分解箇所確定が行いにくかったが、周囲清掃後に行った分解、挿入では問題ない精度で加工されていることが感知できた。レンズ枠金物とレンズ押さえ環金物に加工されたローレット（写真 13）はフード隠される部分ではあるが、仕上げの程度が特に良好である。また各部分の仕上がりもレンズ枠の特定の一箇所除き良好であった。この特定箇所はレンズ枠下端外周部に旋削されたネジ部分で、ネジは山の形状からインチネジということが即断できるが、ねじ山自体には細かい浪打が見られ、一見、不適切な切削と思われる。特に野地はこの加工に苦言を呈した。片や中島はレンズ枠からレンズを取り出した状態で、レンズ組み込みのための確認作業中、それまで固着状態だったネジが容易に動くことに気が付き、分解していた。このことから、ネジ部の浪打状態には加重状態での緩みとめが考慮された加工の可能性を考えた。
