***ブラッシャー天体写真儀の乾板画像取り込みーその4: BOX-010 までー**

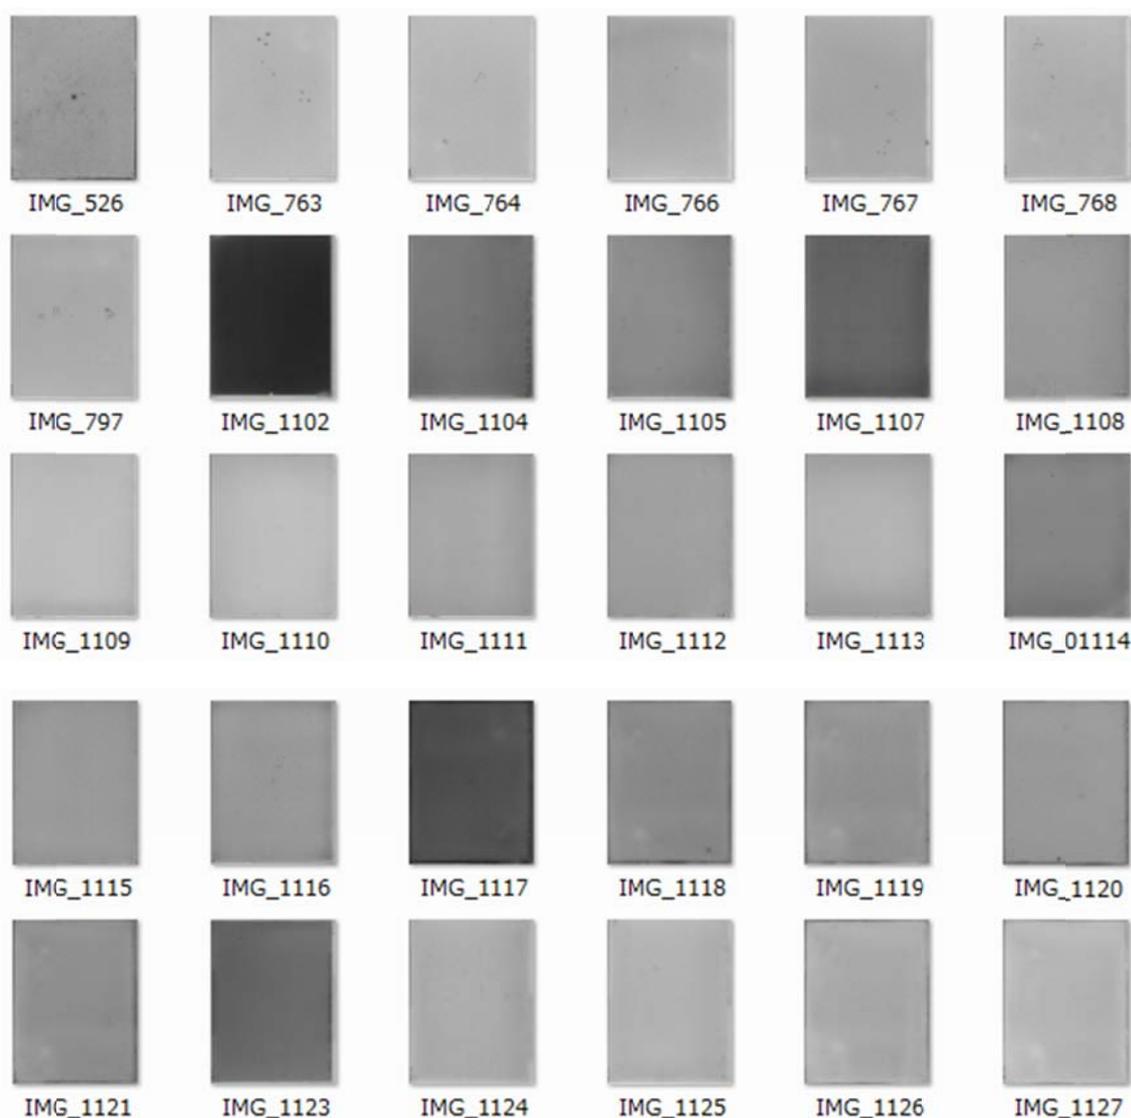
写真1 ブラッシャー天体写真 BOX-001 のサムネイル

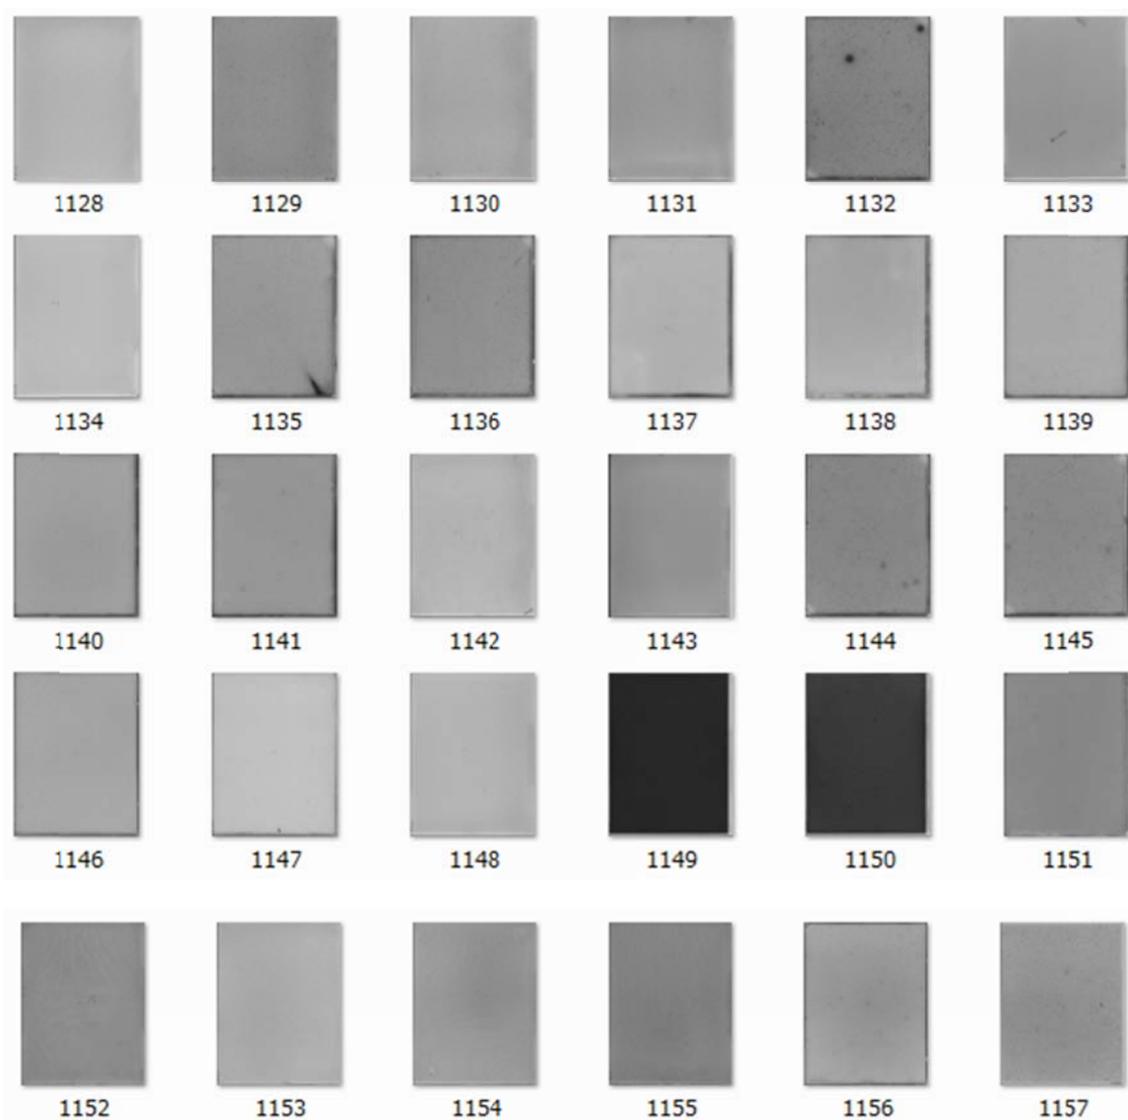
写真 2 ブラッシャー天体写真 BOX-002 のサムネイル

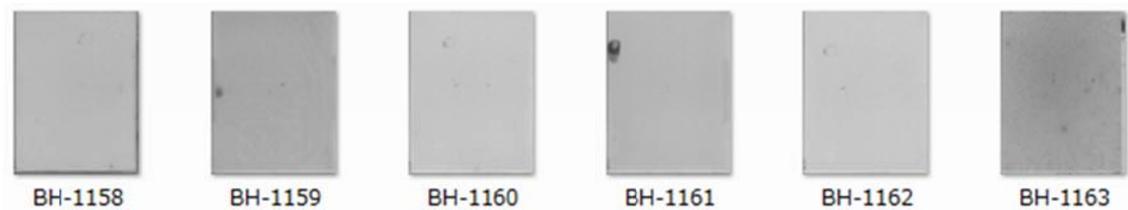
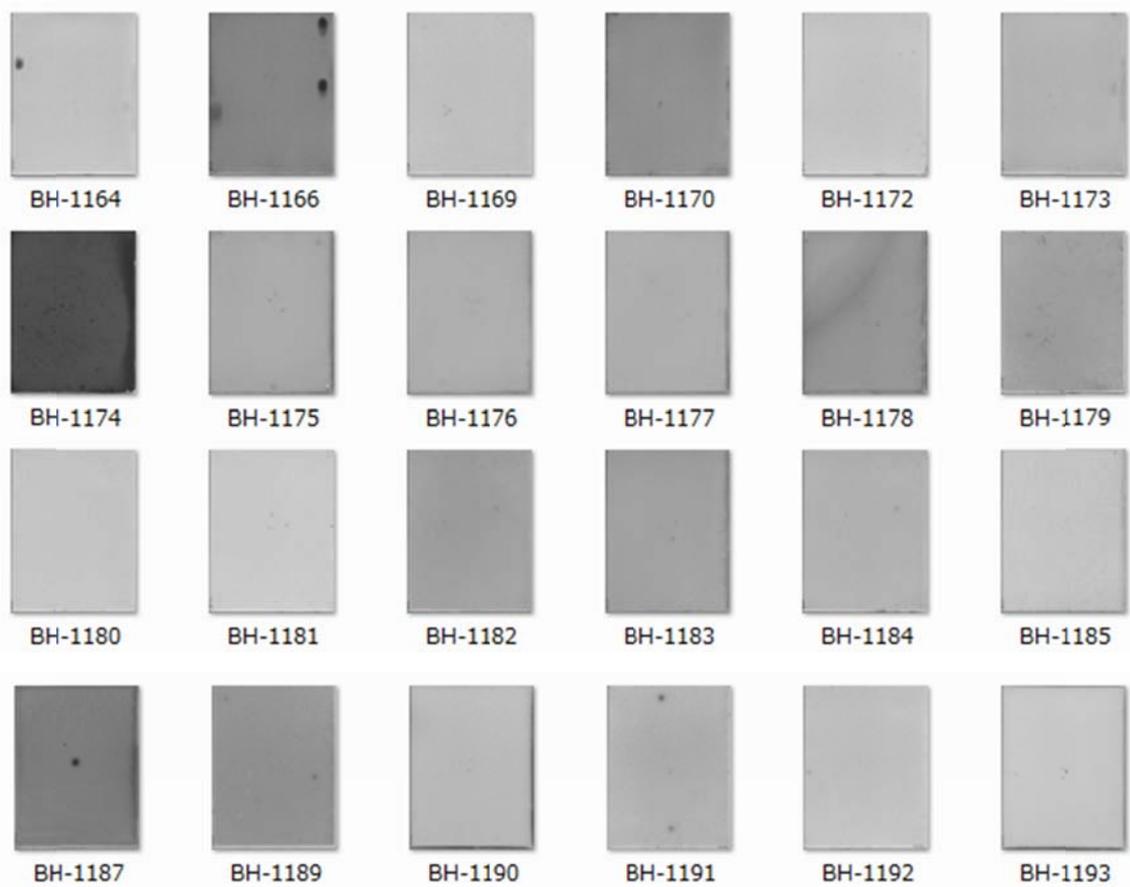
写真3 ブラッシャー天体写真 BOX-003 のサムネイル

に大きな異常は見られない。露出が不適当な乾板もあるが、膜面がはがれかかったり、割れたりしたものは見当たらないので、これはよいデータが収集できると作業を進めたので

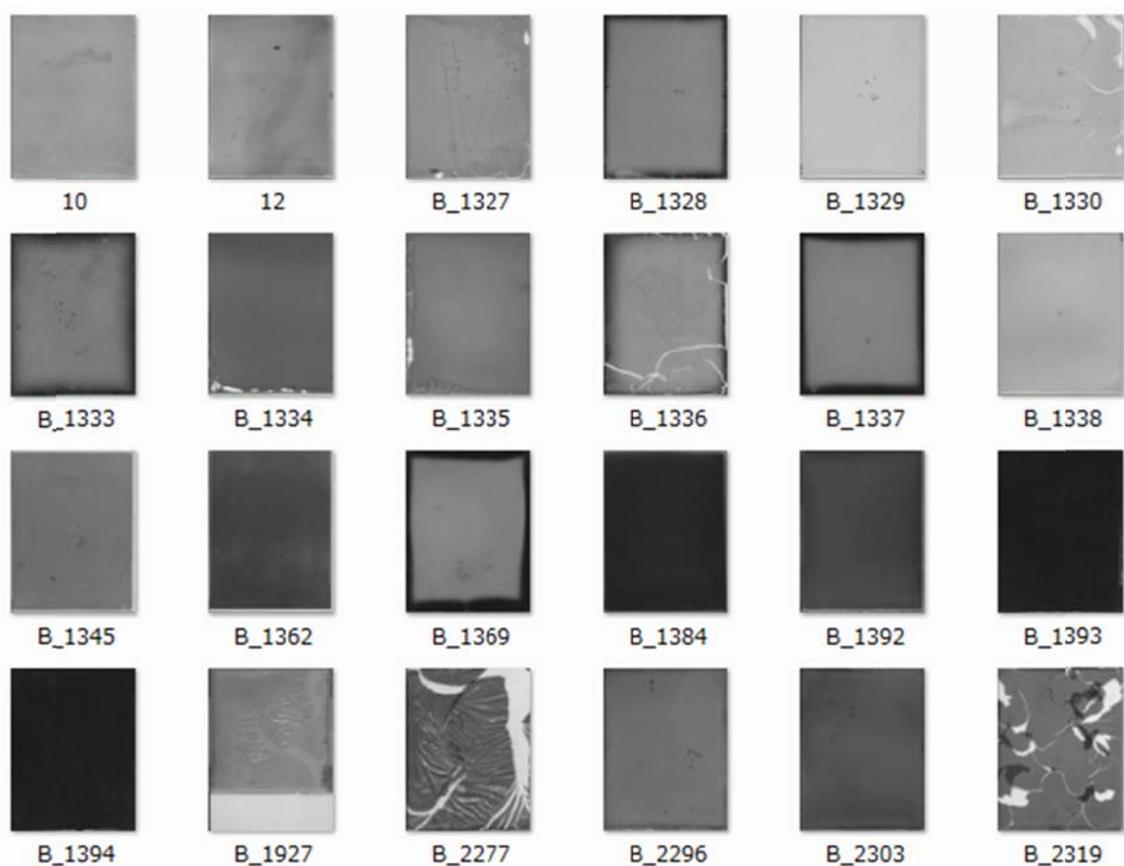
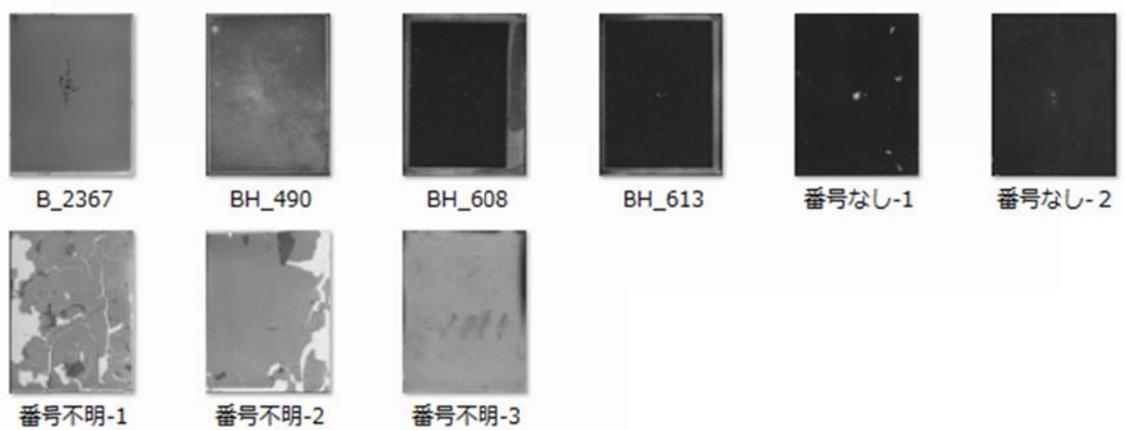
写真8 ブラッシャー天体写真 BOX-008 のサムネイル

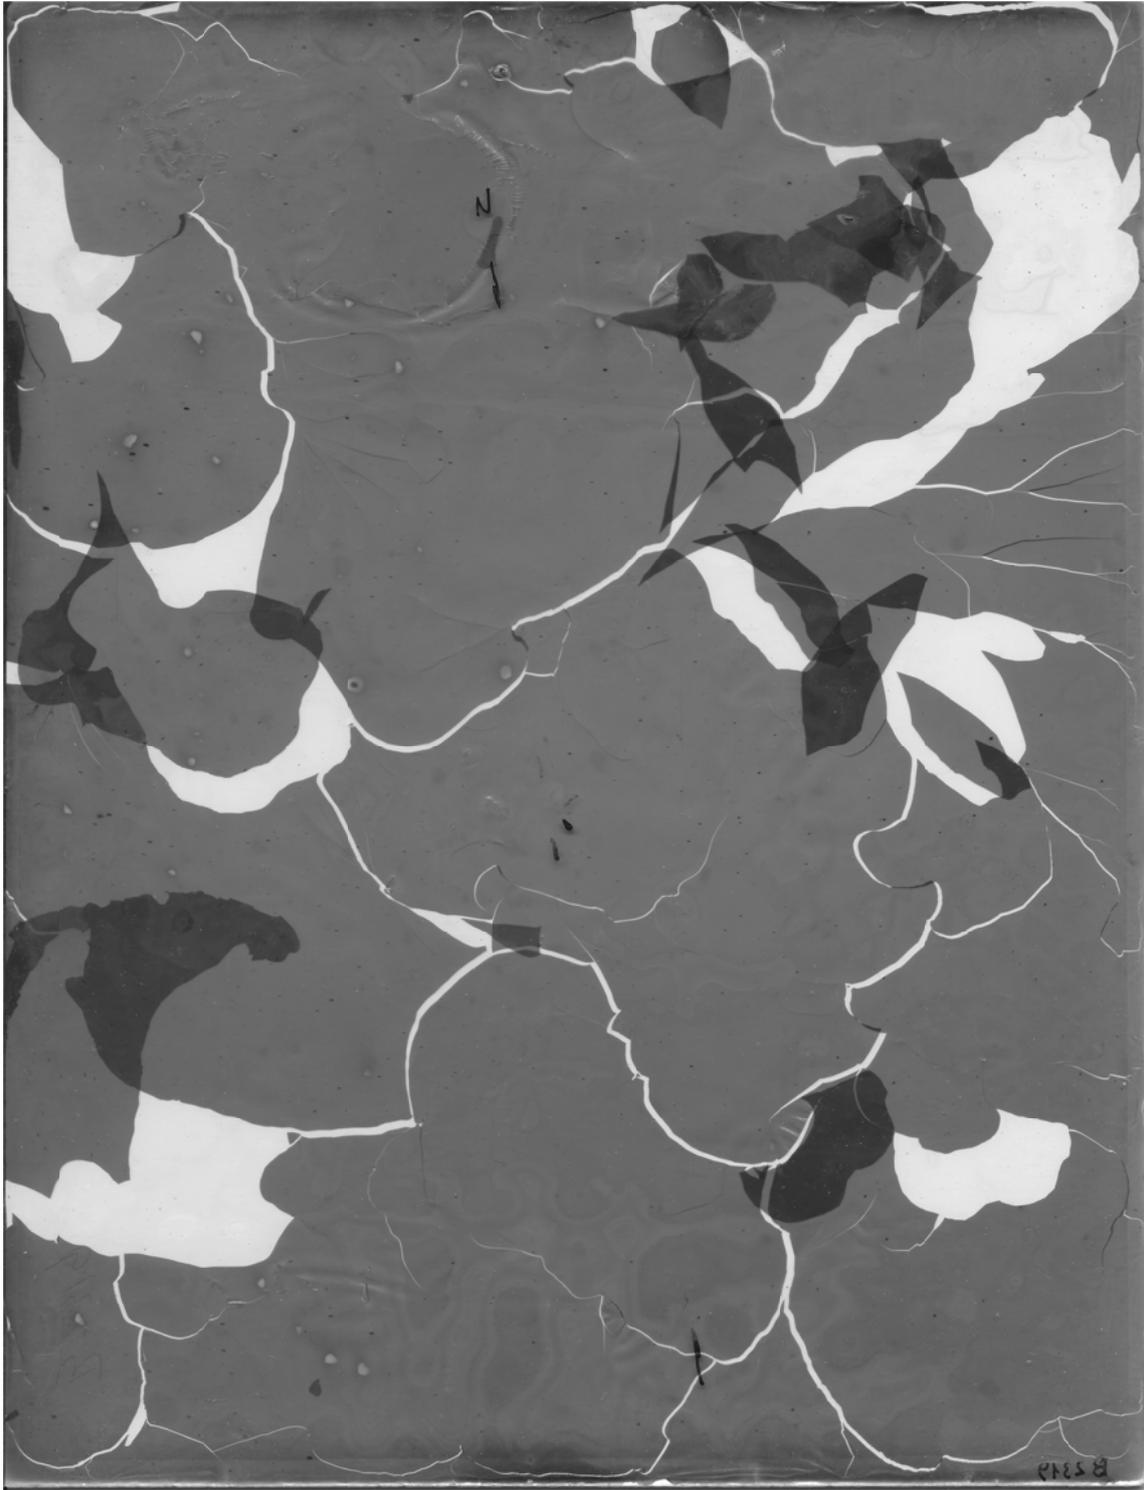
乾板の膜面の破れがひどい例の 1 枚を紹介しておく。写真 11 は 0X-008 の B2319 の乾板であるが、膜面が破れ、ほとんどが剥れている。この後の箱ではこの状態がもっとひどくなる。

写真 11 BOX-008 の B2319 の膜面の剥れの様子
