**\*ブラッシャー天体写真儀の乾板画像取り込みーその5: BOX-011~020ー**

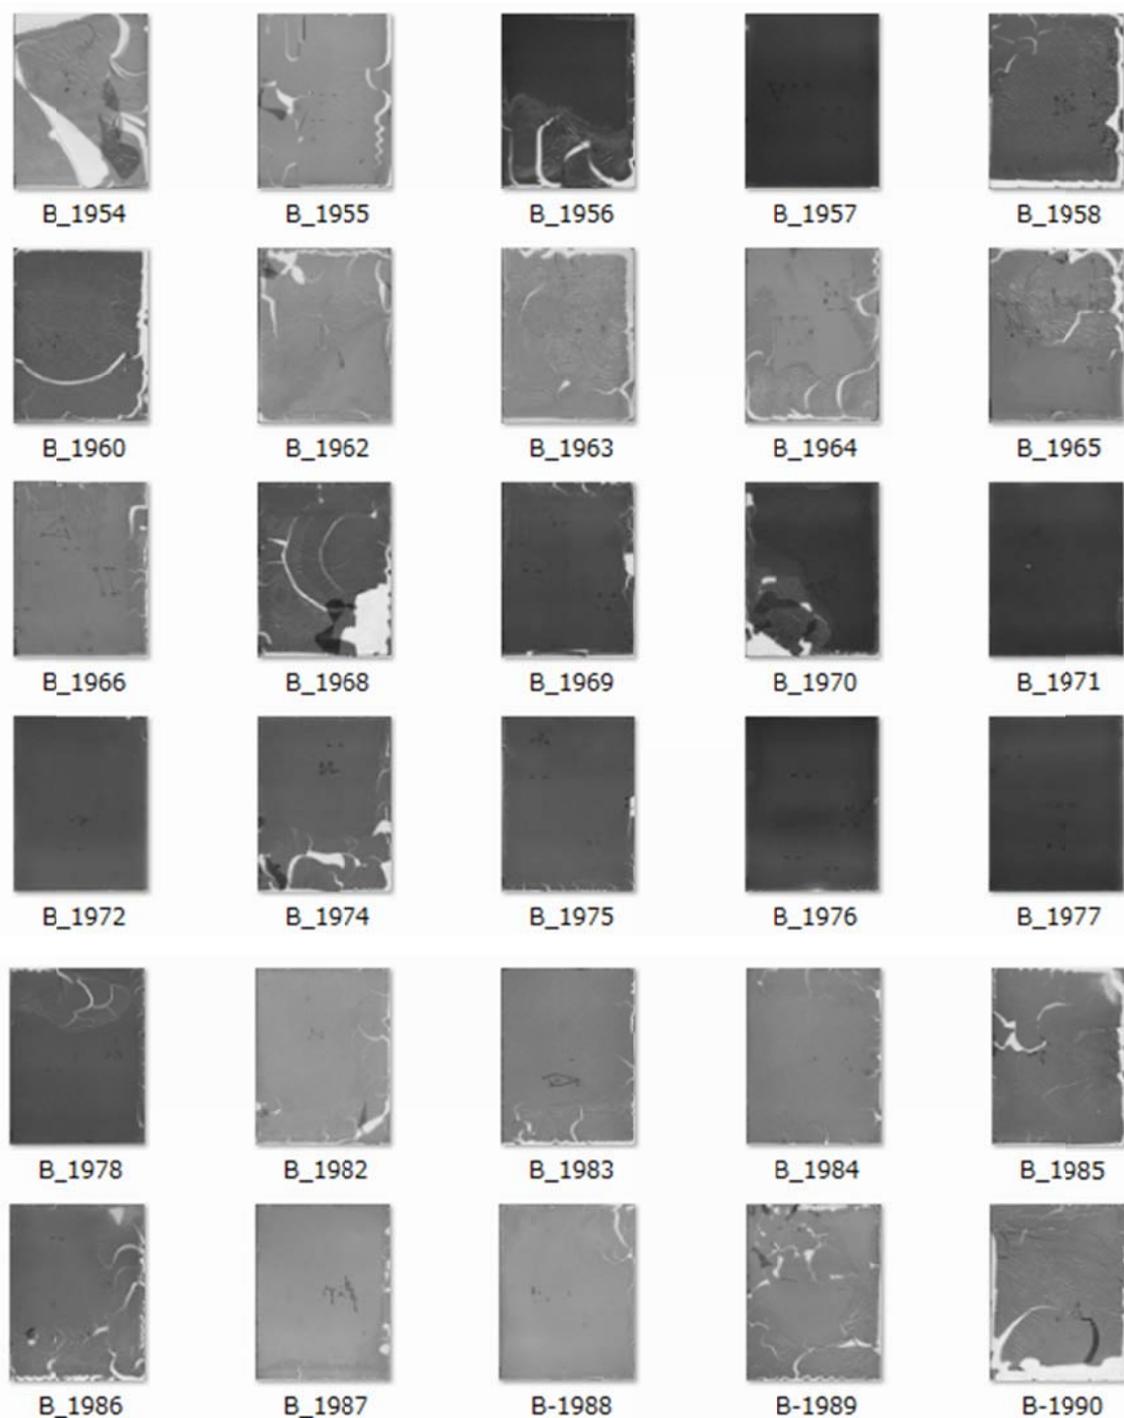
BOX-011

この箱の乾板では、ほぼ完全なものは5枚程度であり、完全に剥れたものが15枚、半分程度はがれたものが4枚、乾板の縁がはがれたものが6枚ほどある。

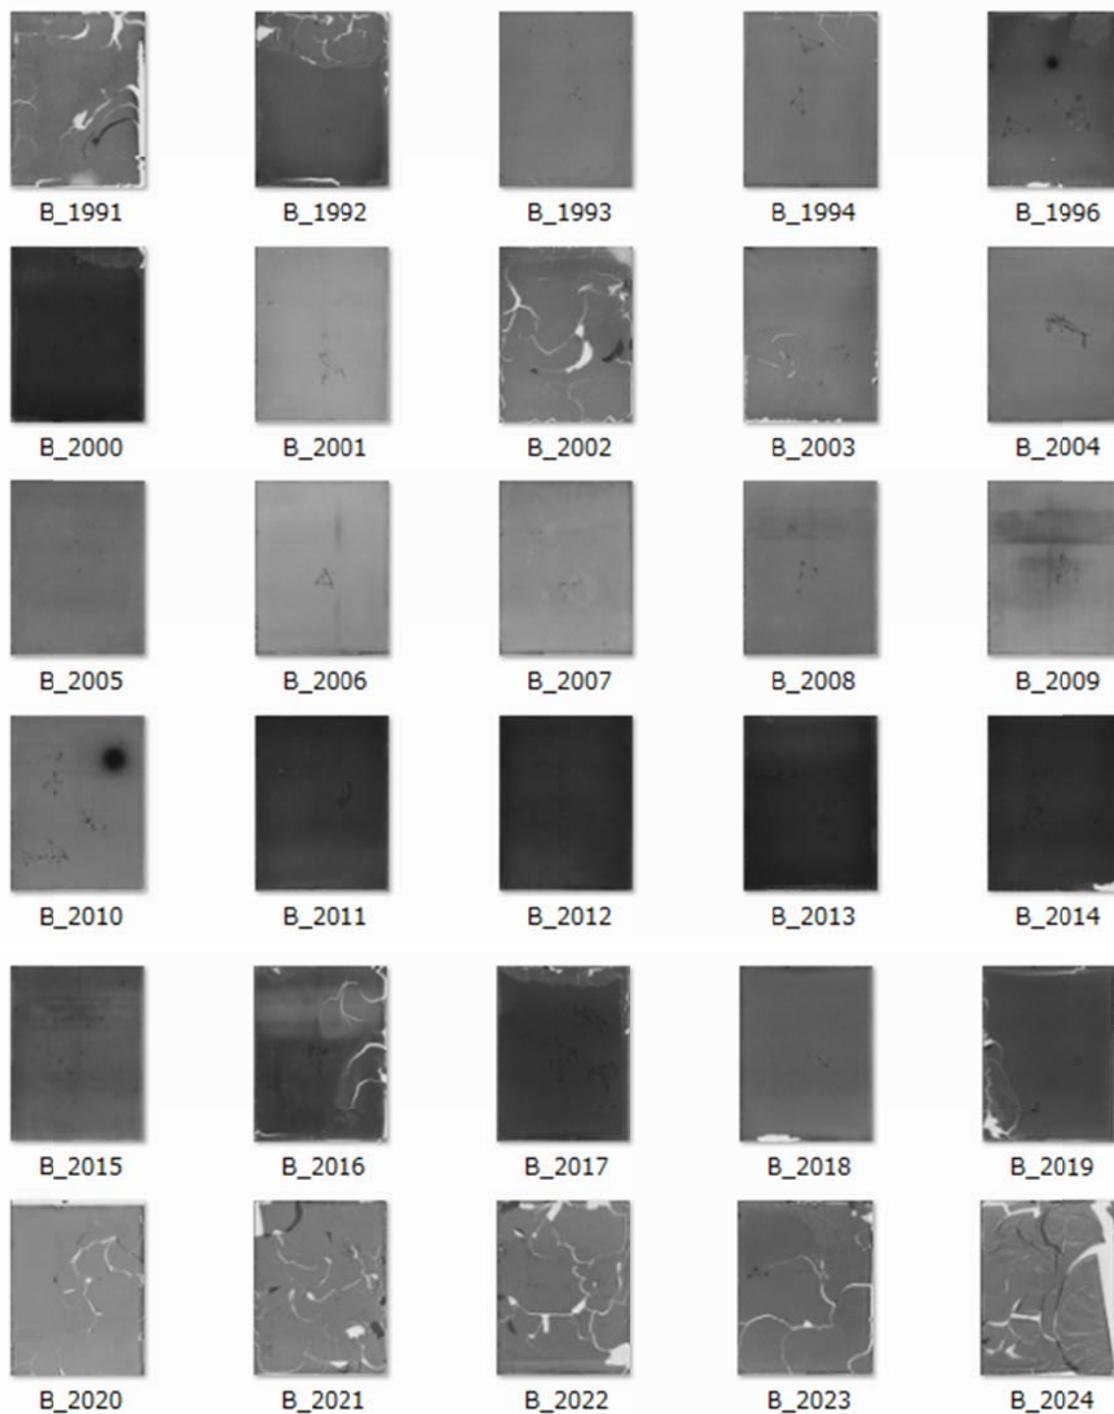
BOX-012

この箱では、ほぼ完全なものが12枚、完全に剥れたものが8枚、半分程度はがれたものが3枚、縁がはがれたものが7枚ほど見られる。

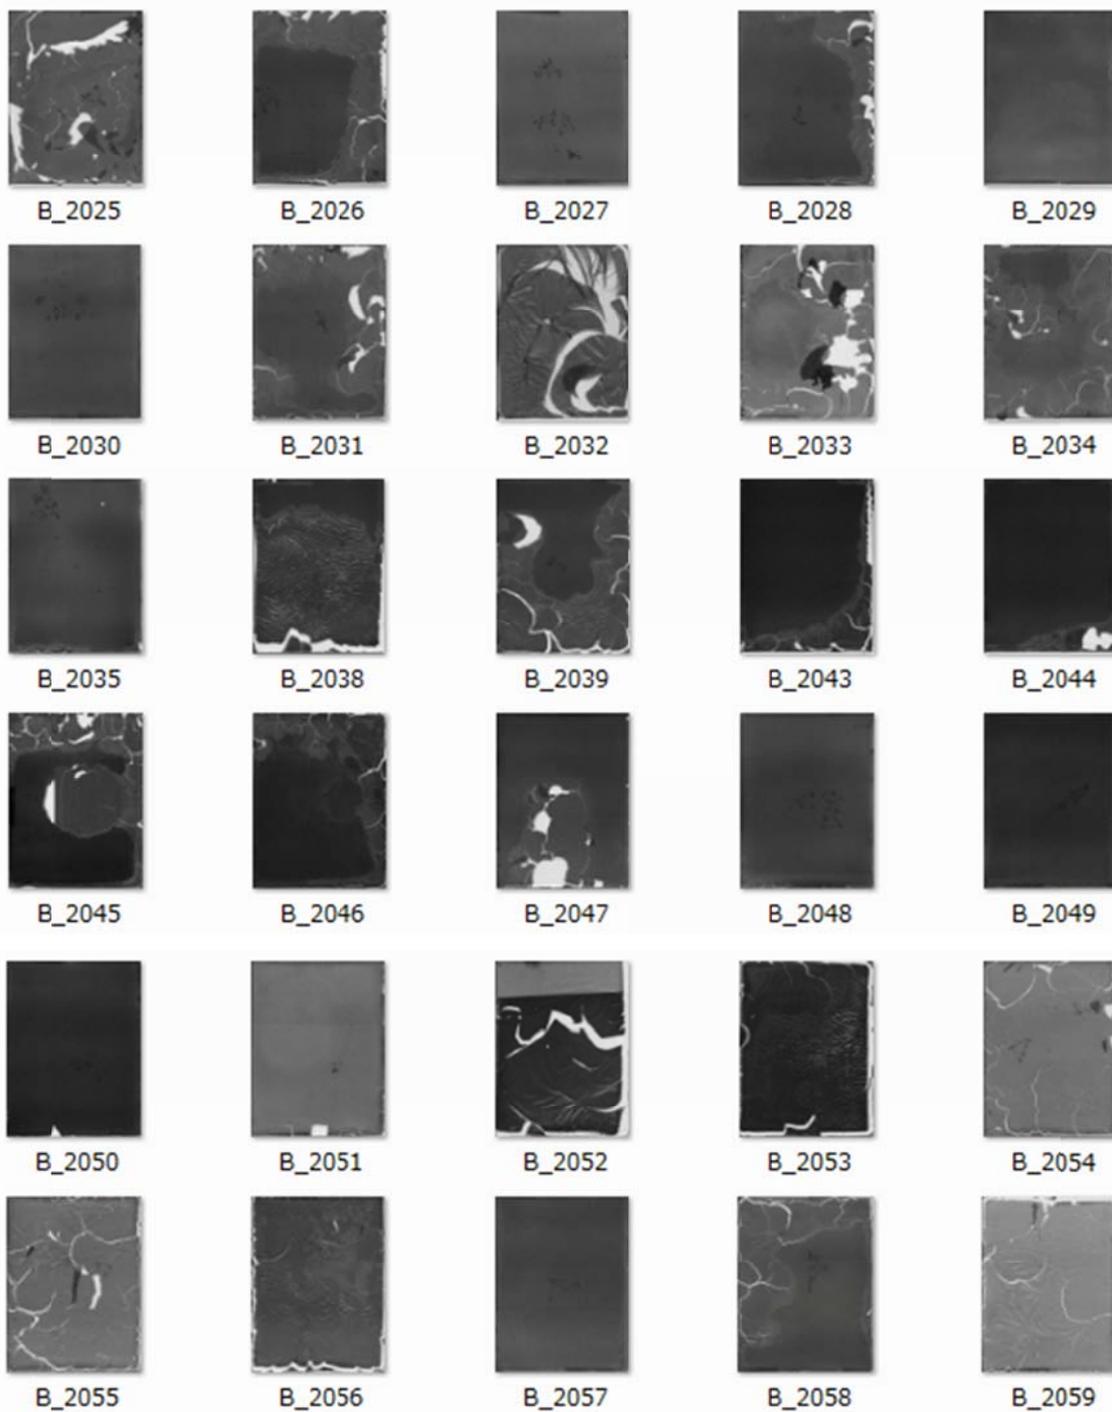
BOX-013

この箱ではほぼ完全なものが6枚、完全に膜面がはがれたものが12枚、半分ほどはがれたものが5枚、縁などがはがれたものが7枚程度見られる。

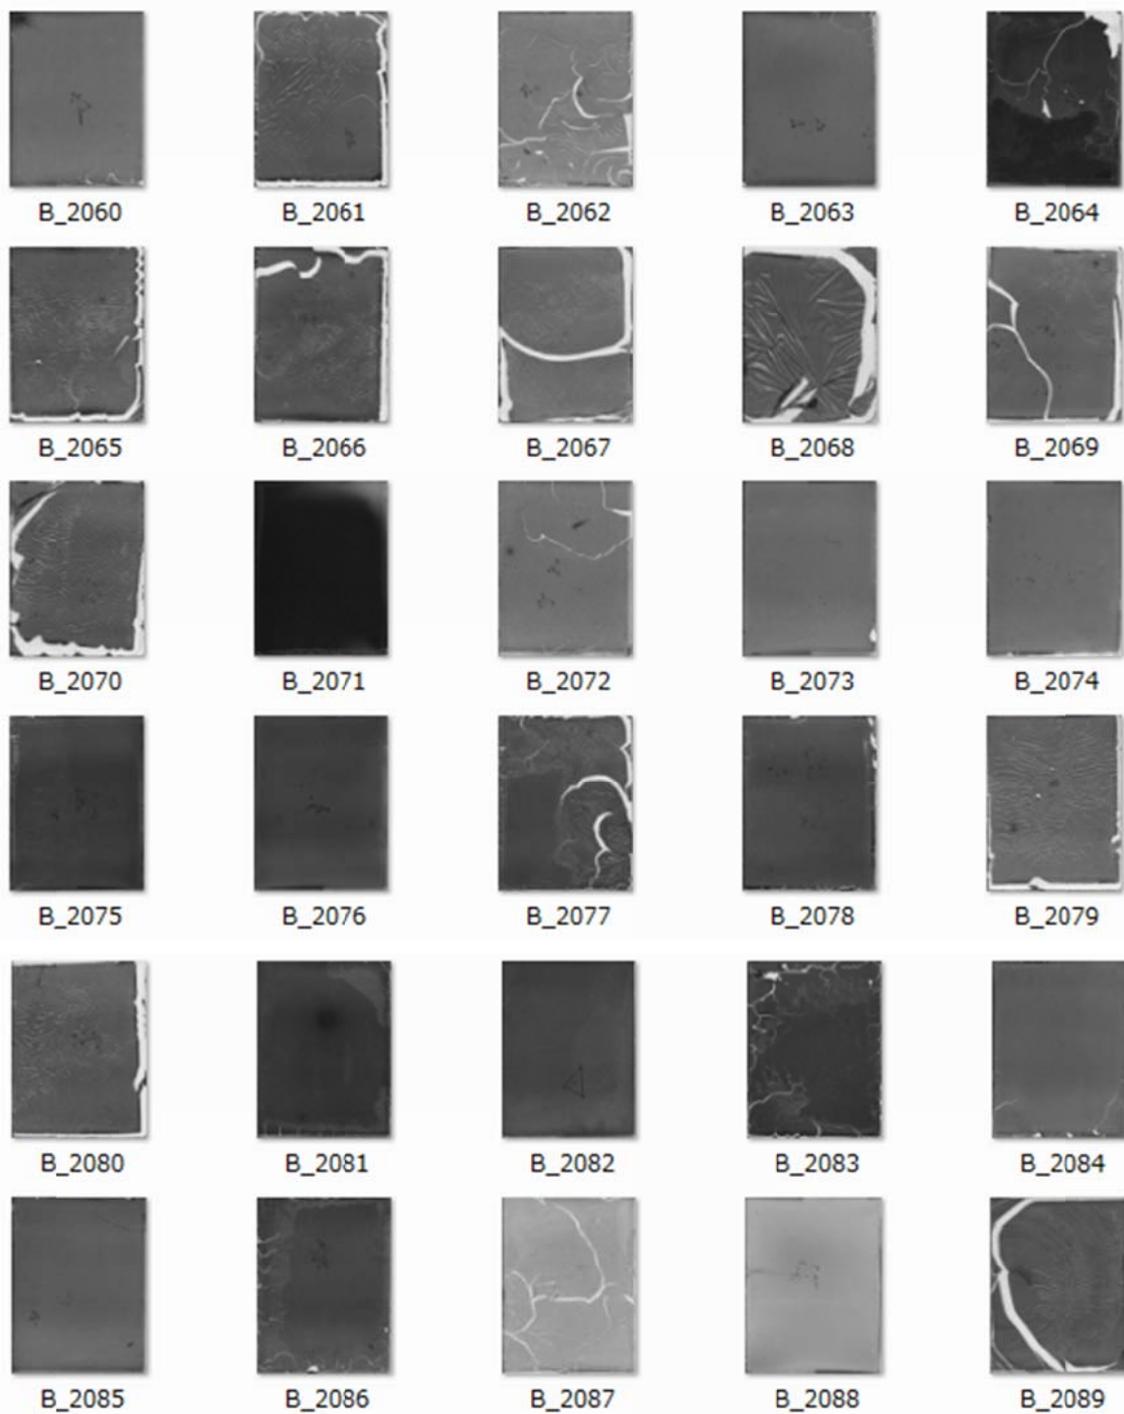
BOX-014

この箱では、ほぼ完全なものが5枚、完全に剥れたものが9枚、半分ほど剥れたものが5枚、縁など部分的なはがれが11枚ほど見られる。

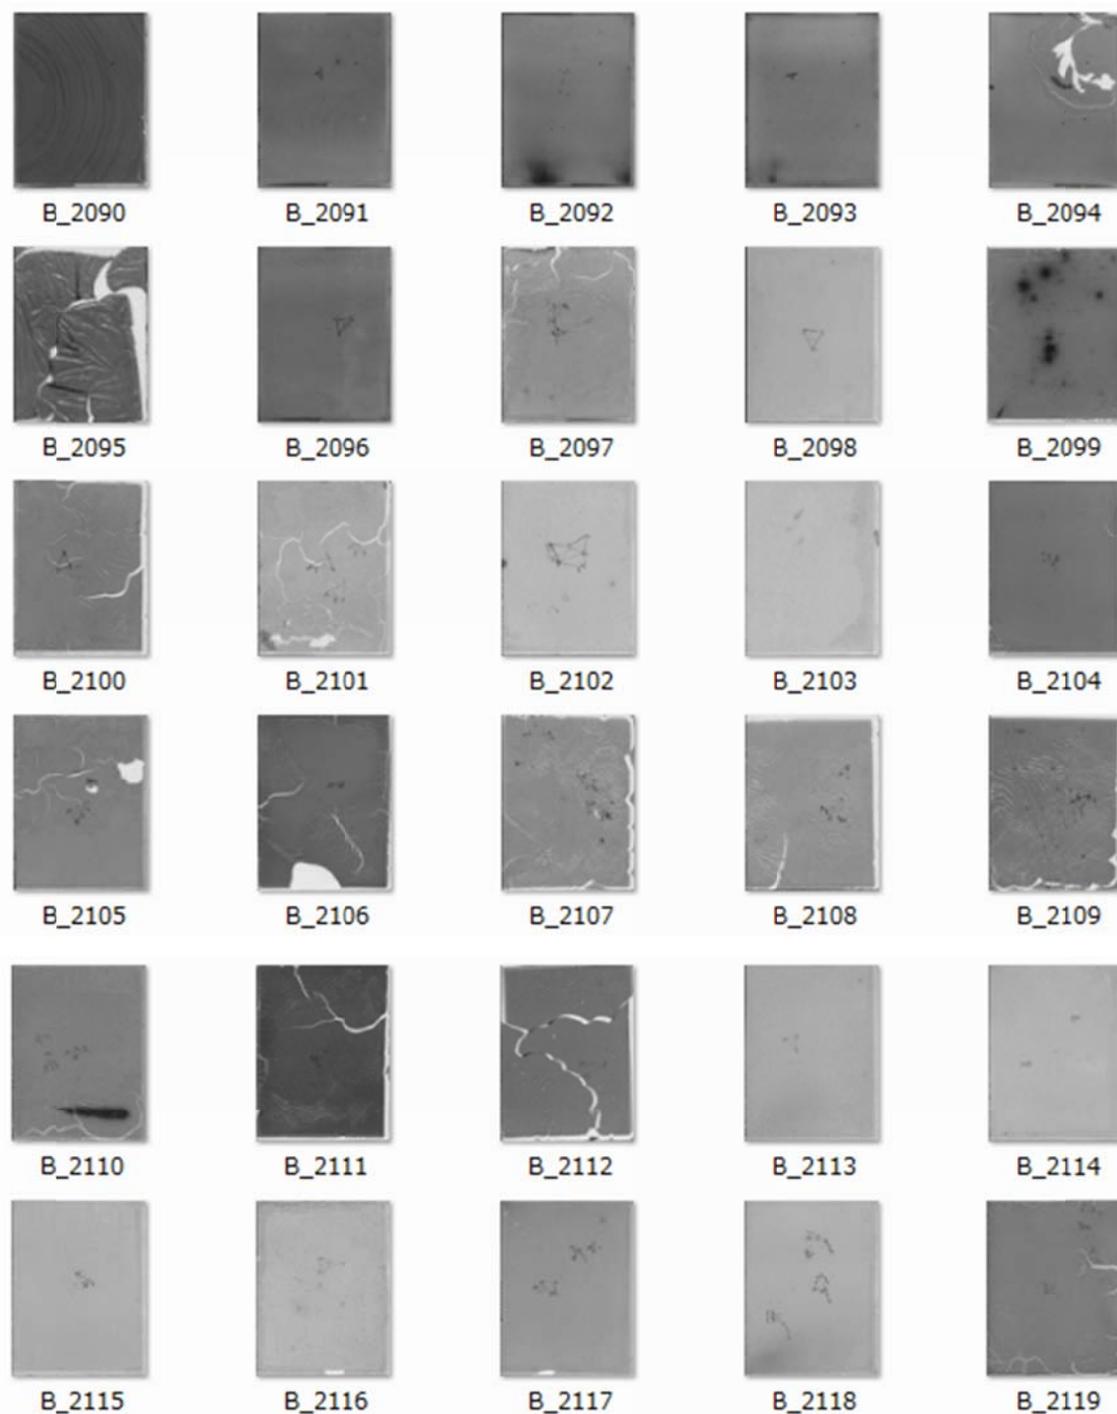
BOX-015

この箱では、ほぼ完全なものが 13 枚、完全に剥れたものが 11 枚、半分ほど剥れたものが 3 枚、縁など部分的な剥れが 3 枚見られる。

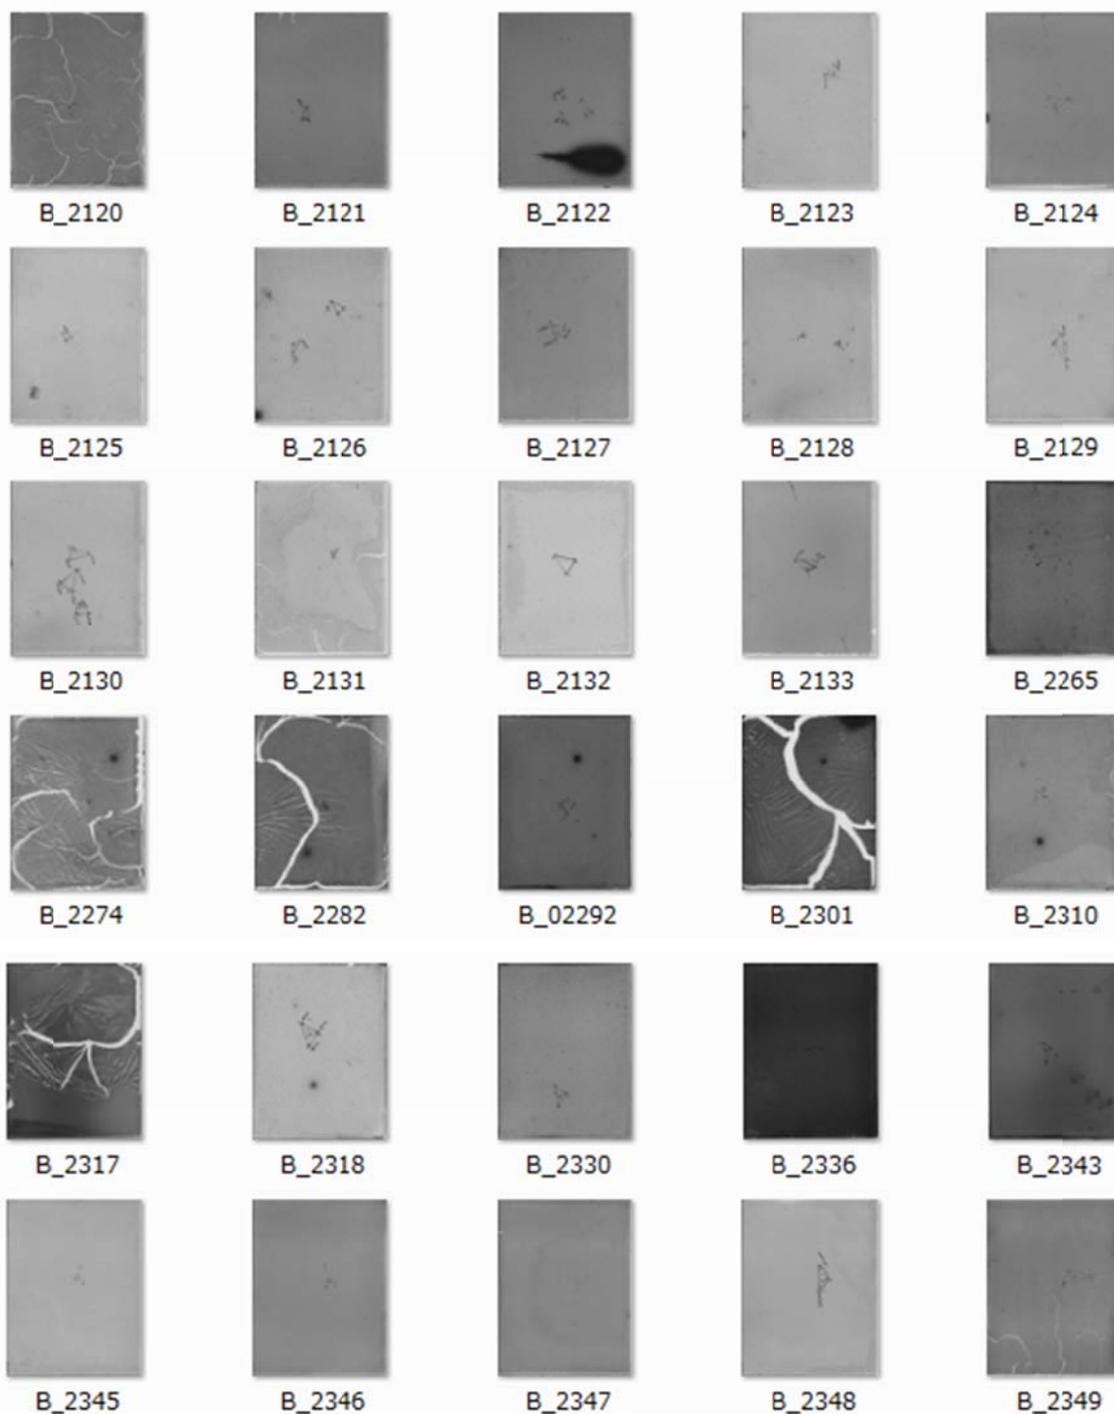
BOX-016

この箱では、ほぼ完全なものが22枚、完全に剥れたものが6枚、その他が2枚。

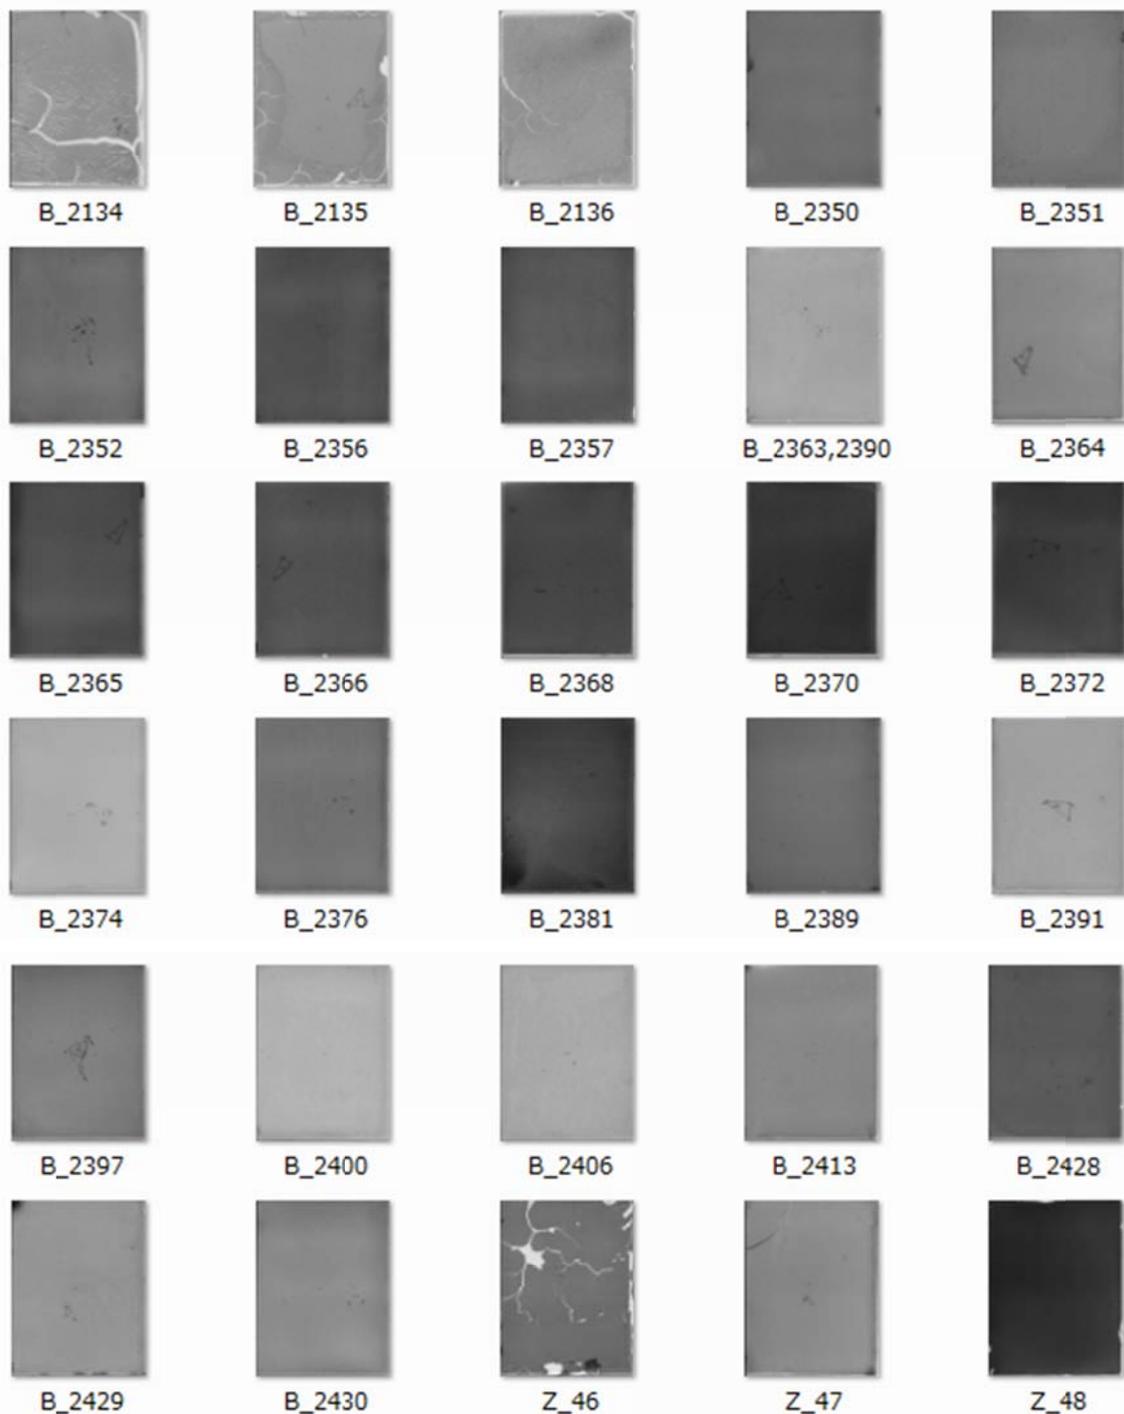
BOX-017

この箱では、ほぼ完全なものが24枚、完全に剥れたものが2枚、その他部分的な剥れが4枚ほど見られる。

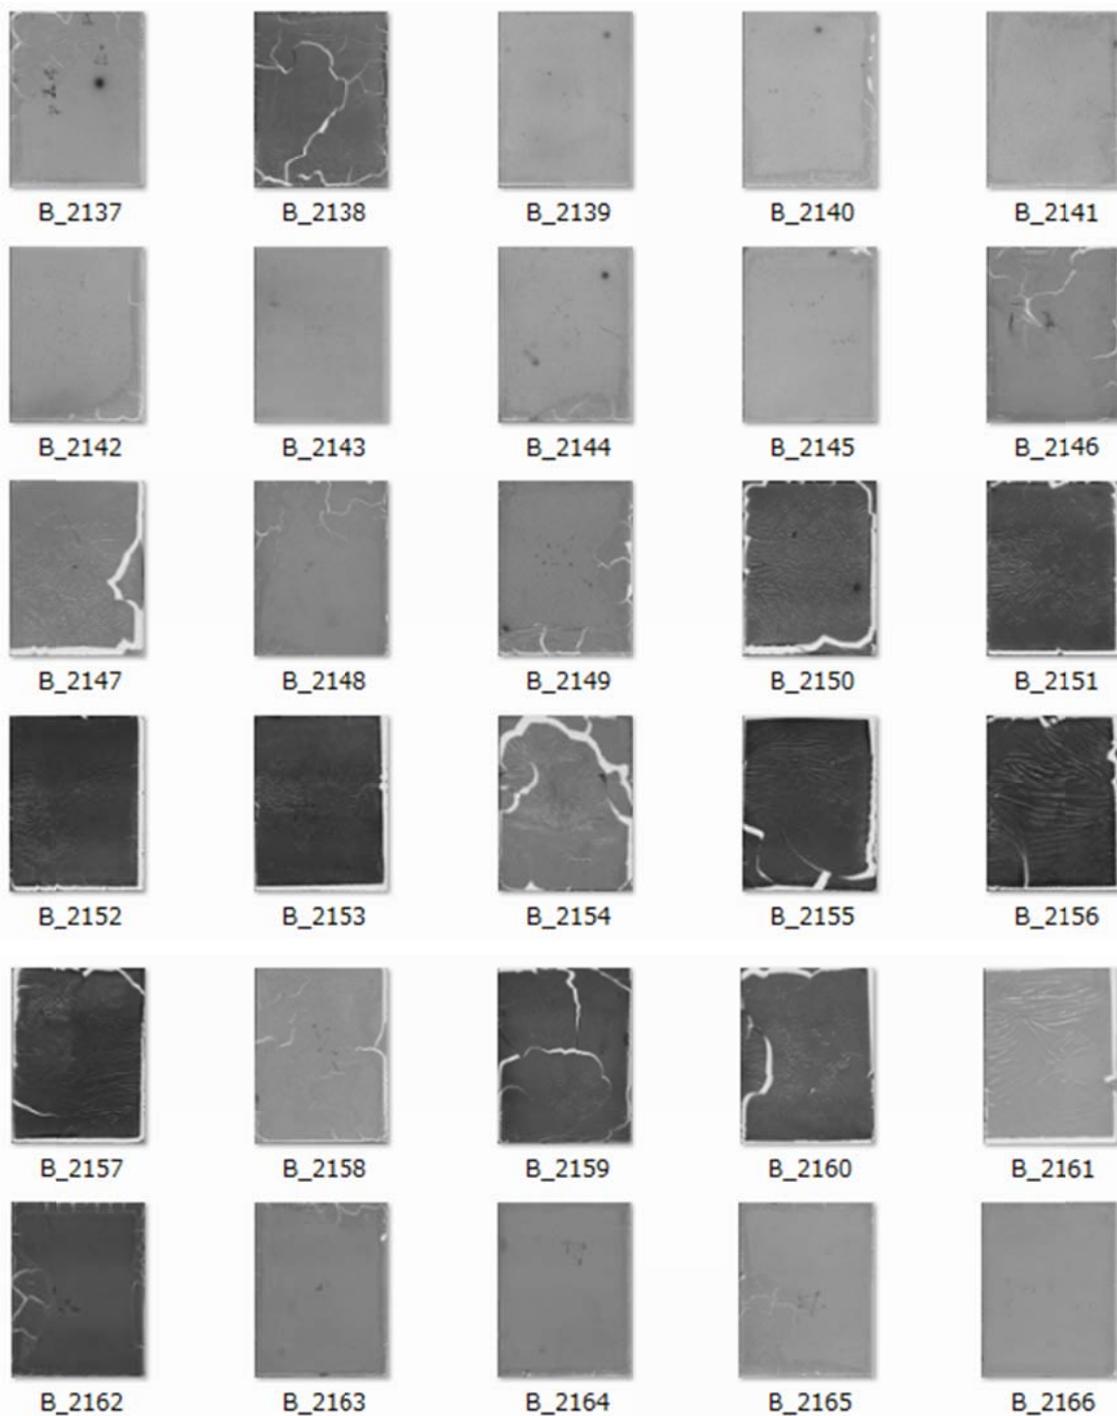
BOX-018

この箱ではほぼ完全なものが8枚、完全に剥れているものが11枚、その他半分ほど剥れているものが5枚、その他縁などがはがれているものが6枚である。

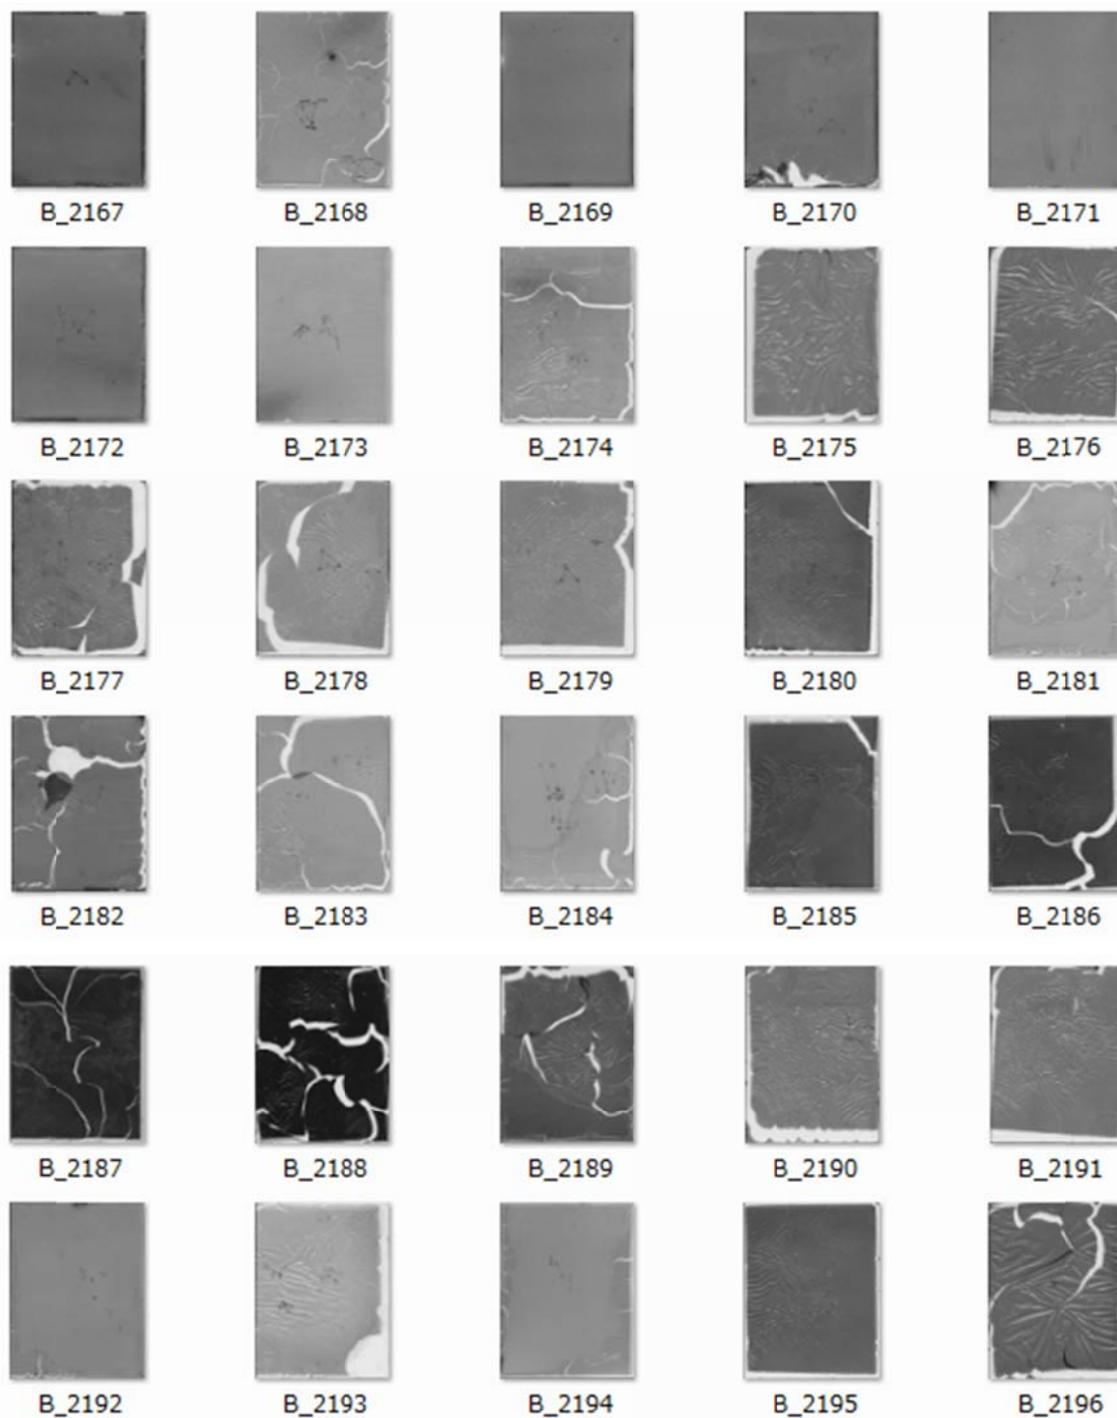
BOX-019

この箱では完全なものが4枚、ほぼ完全に剥れたものが18枚、部分的に剥れたものが6枚、その他が2枚程度である。

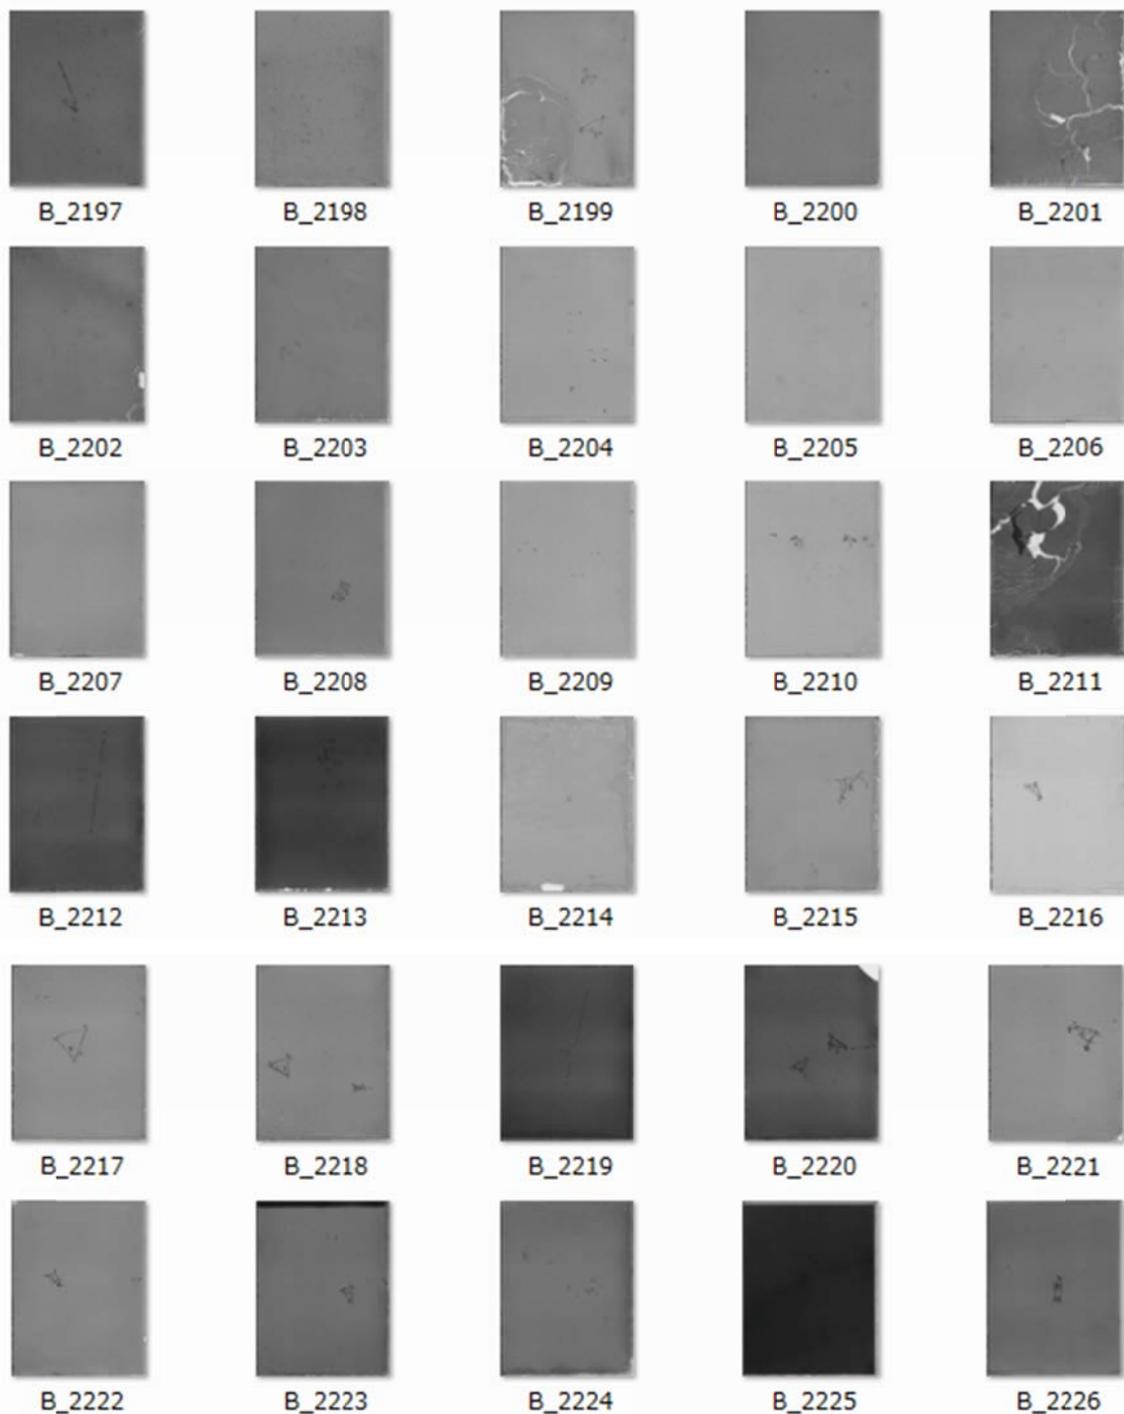
BOX-020

この箱では、ほぼ完全なものが24枚、完全に剥れたものが2枚、その他が4枚である。
