### \* 聯合子午儀の1個目の復元(2008年2月8日の記事)

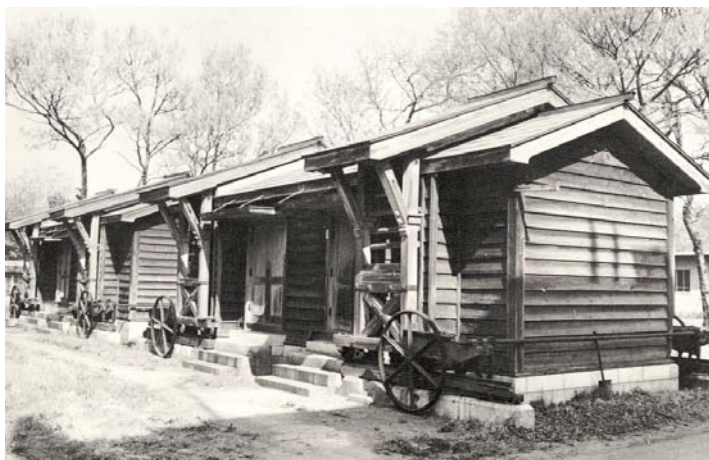
写真1 聯合子午儀室 観測のためのスリットは4箇所あった

聯合子午儀は、時刻決定のために用いられていた望遠鏡で、より精度の高い時刻決定が出来る写真天頂筒の観測が始まるまで使われていたというが、その詳細は今となってはわからない。木下宙氏や筆者と同じ年であった磯部琇三氏が大学院の実習で使ったのが最後と聞いている、聯合子午儀は4個あったと思われる。現在「すばる」研究解析棟が建っている所にその観測棟はあり、開く屋根が4箇所にあった。写真1のように聯合子午儀に観測棟は非常にユニークな形をしていた。屋根を開く大きな歯車は建屋の外にあり、使われなくなって木製の部分はすでにかかり朽ちており、大きな歯車は錆びていた。

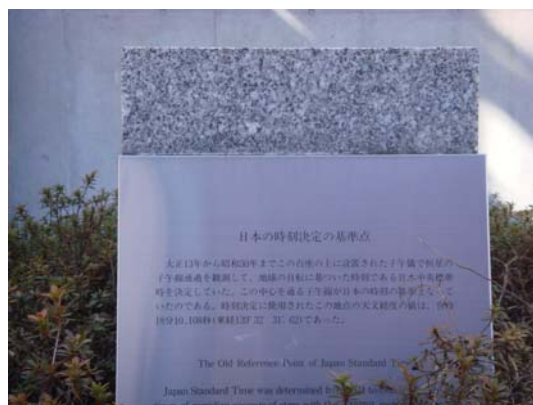
写真3 残された1号子午儀のピア

新しい研究を進めるものにとっては古い観測装置、古い建物は何のためらいもなく捨てる対象でしかない。聯合子午儀の観測棟もその珍しい形から壊すことを惜しんだ人たちも多くいたが、世界最高性能のすばる望遠鏡の解析研究への熱意にはかなわなかった。わずかに、その建物の様子が分かる実測図と外観をスケッチしたもの(写真2)が残され、聯合子午儀1号機のピアは日本の時刻を決める経度原点(写真3)として残された。

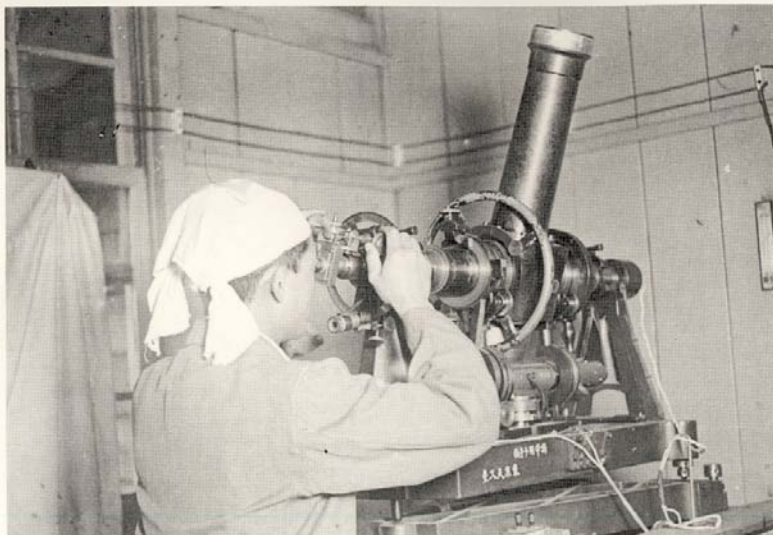
43 連合子午儀による時刻測定のための観測

#### 写真 4 観測の様子を伝える 2 号バンベルヒ子午儀

天文台百年史には、観測の様子として下の写真 4 が残されている。この写真に写っているのは、携帯用と書かれていることから連合子午儀 2 号機であろう。

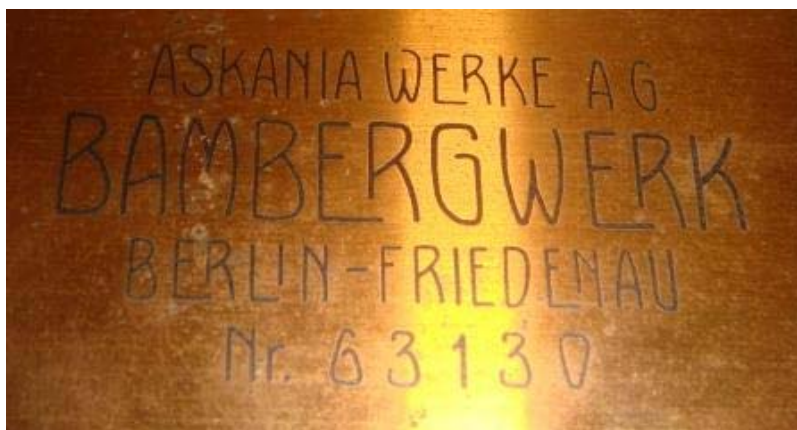
写真 5 バンベルヒの刻印

この連合子午儀は、ドイツのバンベルヒ製で通常、バンベルヒ子午儀と呼ばれていることを知った。そのセンターキューブには下図(写真 5)のような刻印がある。
