### \* 水沢 VLBI 観測所のバンベルヒ子午儀

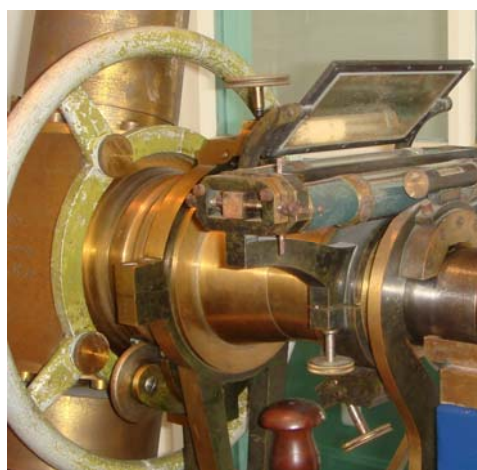
写真 3 右側のローラー軸受け

水沢の子午儀は、1)、2)、4) については全く同様の工夫が凝らされているようであるが、3) については東西反転機構のローラー軸受けは東西両方共に丸まった軸受け（写真 2、3）であった。写真 4 が三鷹の 50mm バンベルヒ子午儀のローラー軸受けである。

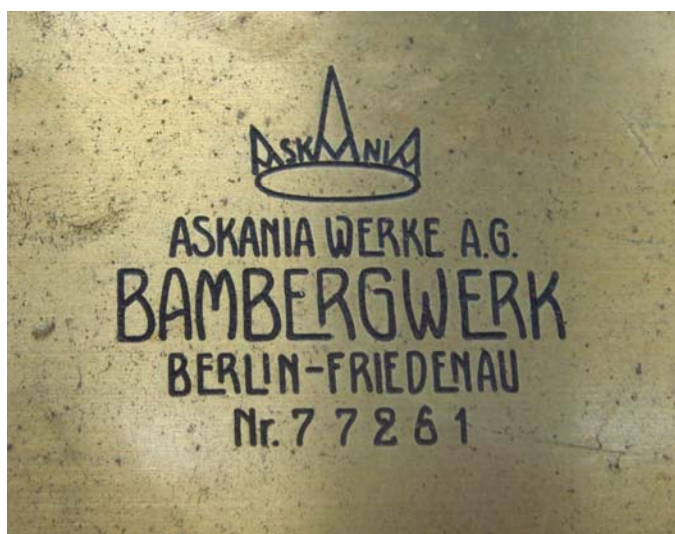
写真 6 三鷹の 50mm バンベルヒ子午儀の刻印

三鷹の 50mm バンベルヒ子午儀の名盤の刻印が写真 6 である。

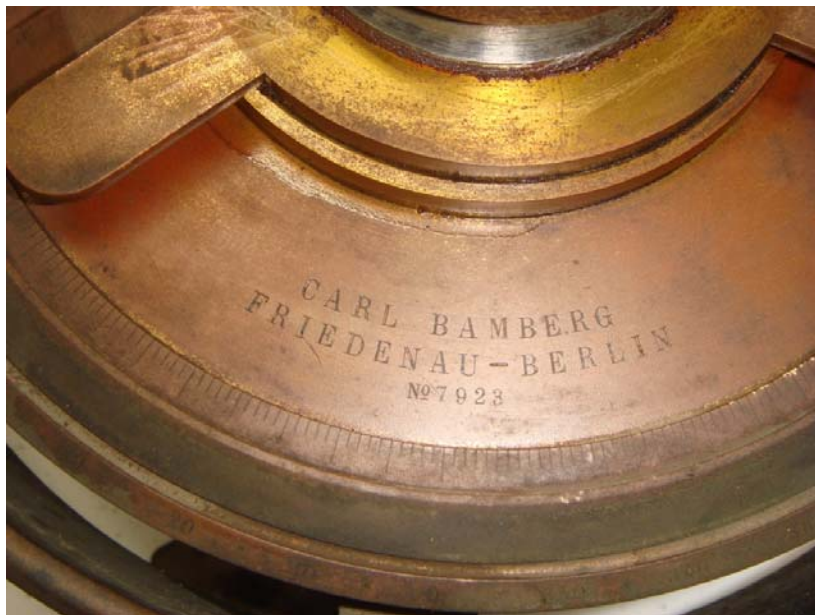
写真8 三鷹に残されていた詳細不明の30mm経緯儀の刻印

カール・バンベルヒは 1871 年に時計職人の子でカールツアイスの研修生だったカール・バンベルクが創設した会社 (Bamberg Werke) で、時計を始め精密測量機器などを工夫生産して一躍ドイツの中心企業で子午儀の類も沢山作っている。1921 年に他の企業を合併して Askania Werke を名乗ったから、緯度観測所のバンベルヒ子午儀は 1921 年以前の器械ということになり、購入年次より相当古い器械である。三鷹で日本の時刻決定に使われていた 90mm バンベルヒ子午儀の名盤の刻印が写真 7 である。それらはアスカニアと刻印されている。国立天文台に残された 30mm 経緯儀にカール・バンベルヒの刻印 (写真 8) があり、シリアルナンバーが非常に近い事が興味深い。
