### \* 塔望遠鏡の建物が足場が組まれた1934年の写真を発見

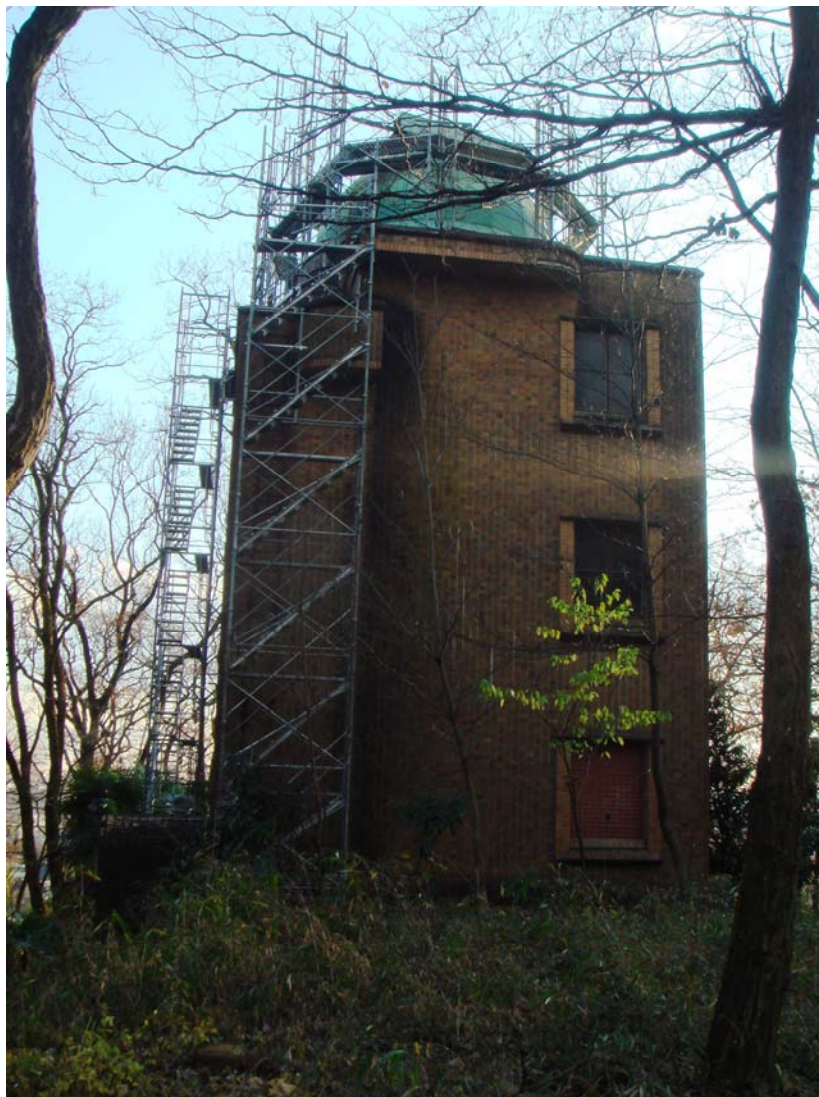
写真4 2009年の雨漏り工事中の塔望遠鏡の建物

くしくも、筆者は2009年12月に塔望遠鏡に足場が組まれた写真を撮影した。今年2010年は、塔望遠鏡が完成してからちょうど80年に当たり、ドームの痛みがひどく、雨漏りがひどいのでその修理工事のための足場である。

現在の塔望遠鏡の建物は、ドームの雨漏りがひどく地下室まで雨水が入り込み、たぬきかハクビシンと思われる野生動物の住処と化していた。藤田先生の記事にもあるが、分光器室は温度を一定に保つためにほぼ地下室として作られているので湿気がひどい。電気さ

え回復すれば除湿機を働かせて、この建物の有効利用が出来ると考えている。現在は電気が止められる前に持ち込まれた日食用の梱包木箱が山と積まれている。荒果てた建物の中の掃除は容易ではない。写真4が現在の足場が組まれた塔望遠鏡の姿である。
