*時計庫の痕跡を発見

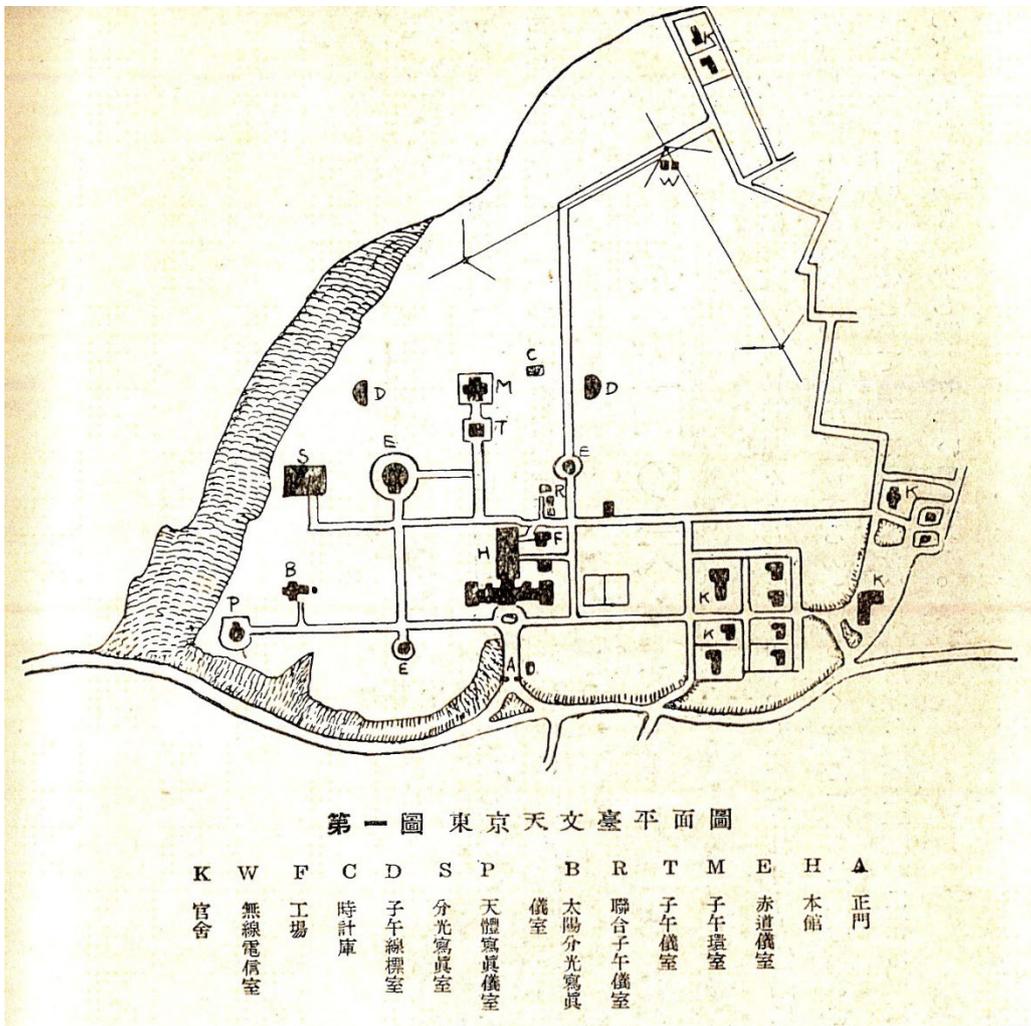
写真1は年代がはっきりしないのだが古い東京天文台の建物配置図である。大赤道儀室の建屋部分（ドームが載る部分）、太陽塔望遠鏡の半地下の分光室が建設されたのが大正15年（1926年）である。図書館が建設されたのが昭和5年（1930年）であるが、図書館が記載されていないから昭和5年（1930年）よりは古く、大正15年以降の配置図である。

写真1 1926年～1930年の間の建物配置図

この配置図に書かれた14棟の建物は、A:正門、H:本館、E:赤道儀室、M:子午環室、T:子午儀室、R:連合子午儀室、B:太陽分光写真儀室、P:天体写真儀室、S:分光写真室、D:子午線標室、C:時計庫、F:工場、W:無線電信室、K:官舎である。アルファベット表記は、CはClockのC、EはEquatorのEのように英語表記の頭文字だったり、Hは本館のH、

Kは官舎のKと気まぐれである。それでも太陽塔望遠鏡室が分光写真室となっていることから昭和5年（1930年）以前の図であることが分かる。

この時計庫の痕跡は東京天文台の建物配置図に書かれた C 地点と思われる場所にあったのだが、そこは、現在は「はちく」と呼ばれる真竹の 1 種の深い竹藪の中でその存在が分からなかったのである。80 歳を過ぎた昔の子午線部の古老と一緒に竹藪に分け入りやっと発見したという次第である。

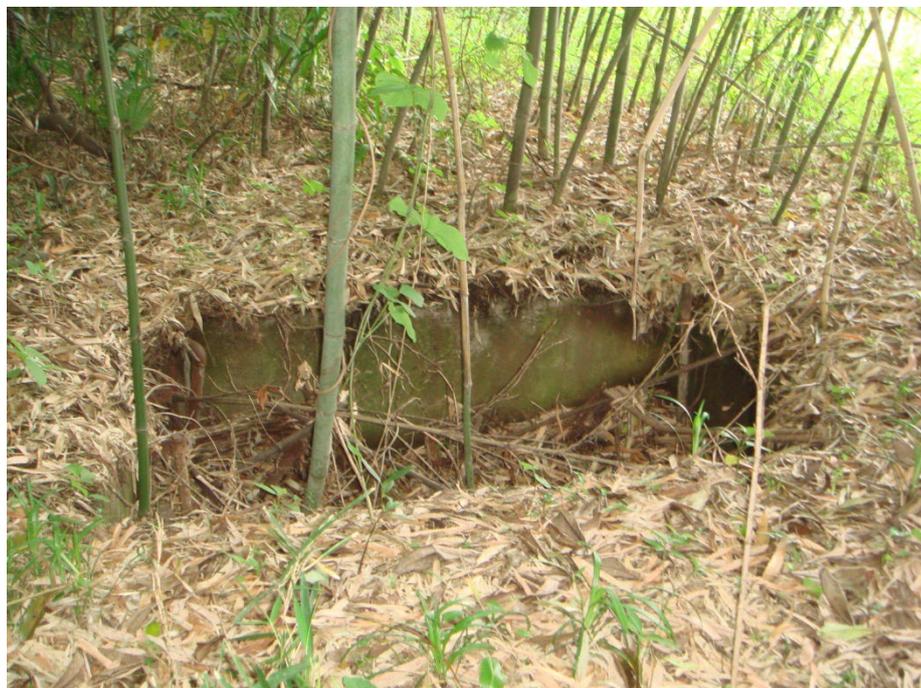
写真2 時計庫地下室への入口

今回発見された痕跡は、時計庫の建屋ではなく時計庫の地下室への入り口と思われるコンクリートの構造柱である。地下に降りる鉄梯子が残っている（写真3）。

今回はC:時計庫の痕跡の発見（写真2）である。東京天文台75周年記念誌によると、時計庫は11坪あったとある。11坪と言えばレプソルド子午儀室と同じ面積である。

今回発見した時計庫の痕跡は、子午線部が北研究棟に移る前に研究室として使っていた辻研と呼ばれた第 2 実験室の南にあった 11 坪の建物の地下である。現在では竹藪の落ち葉にほぼ埋まってしまっているが古老の話では深さが 4~5m もあった地下室だったという。またぞろ、探検したい気持ちが湧いてきた。

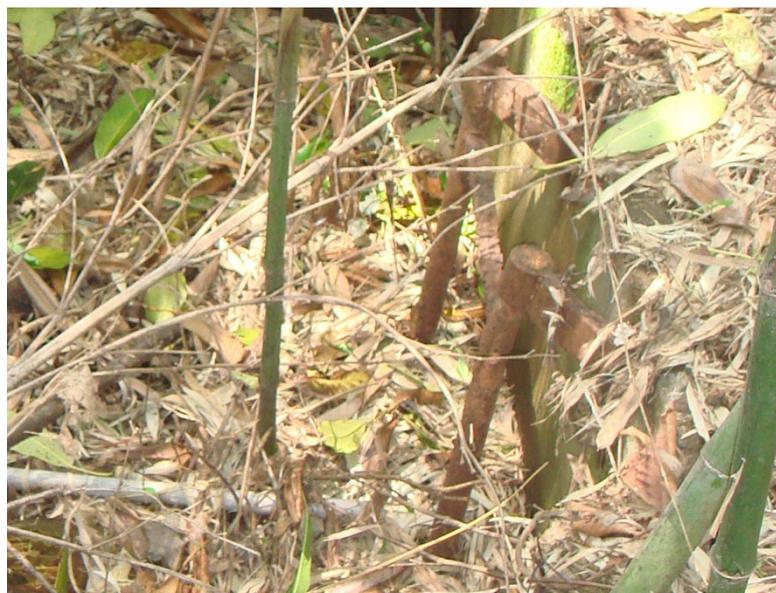
写真3 地下の時計庫に降りる鉄梯子の先端部が見える
