アーカイブ新聞 (2014年1月31日 第717号)

*登録有形文化財に答申された国立天文台ゴーチェ子午環第一(南)子午線標室

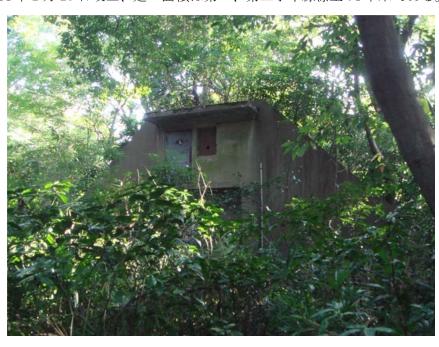
写真1 現在のゴーチェ子午環第一子午線標室

子午環は子午線上を通過する天体の時刻と高度を精密に観測し、天体の赤経・赤緯を求め、天文学の根幹である基本星表のデータを取得する望遠鏡である。そのため、望遠鏡が真北、天頂、真南を通る子午線上を観測する性能評価のための設備の一つとして設置されているのが子午線標である。第一子午線標は真南の視準点でありゴーチェ子午環望遠鏡の不動点から真南100mの位置に設置されている。望遠鏡を水平にした時に子午線標が中心に来るように、子午線標室は写真1で見るように地上2階建てになっており、子午線標(写真2)のピアは2階の床を貫いて(写真3)、2階の床とは接していない。また地下においても子午線標室の建物基礎とは分離されており、建物の振動が伝わらないように1階部分には一面に砂が敷き詰めてある。

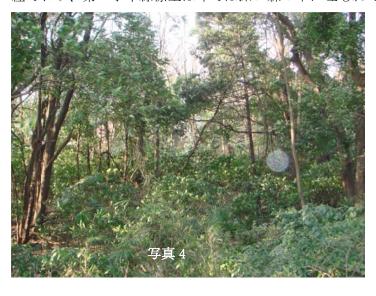
ゴーチェ子午環は1984年に建設された新しい自動光電子午環にその役目を譲り、30年を経ており、第一子午線標室は今では深い森の中に埋もれている。その存在は知ったものに

しか辿り着けない深い森の中にある(写真4)。登録有形文化財になったことから、その整備として、周囲の木々を駆りはらうことも考えられるが、年月経て森の中にひそかにたたずむ姿もまた貴重な事実であり、このまま静かな余生を送らせたいと思っている。

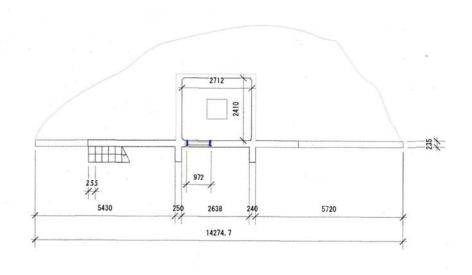
図1 平面図

子午線標室の建設時の図面は 国立天文台に残っておらず、今 回、登録有形文化財に申請するに当たっては、日本建築学会の手で実測図が作成された。 図 1 が平面図、図 2 が立面図である。

図 1、図 2 から分かるように子午線標室の裏側は土盛りで覆われており、ピアの温度変化を抑える工夫がなされている。
