国立天文台・天文情報センター・特別客員研究員 中桐正夫

***登録有形文化財に答申された国立天文台ゴーチェ子午環第二(北)子午線標室**

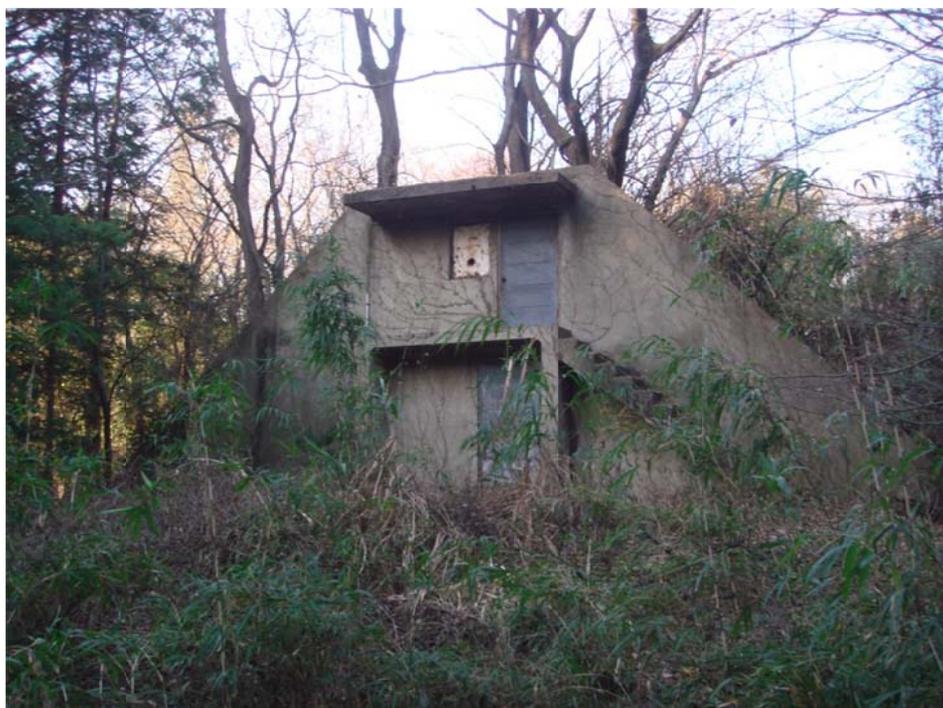
アーカイブ新聞第717号に「国立天文台ゴーチェ子午環第一(南)子午線標室」という記事を書いた。今回はその対をなしている「国立天文台ゴーチェ子午環第二(北)子午線標室」について書く。第二子午線標室(写真1)はゴーチェ子午環望遠鏡の不動点から北100mの位置に立っており、その南側には古くからの舗装されていない道路があり、第一子午線標室ほど人々に知られない存在ではなかった。しかし、子午線標室を覆う土盛りには篠竹、雑木が茂り、北側から見たのでは建築物とは見えない存在になっている。

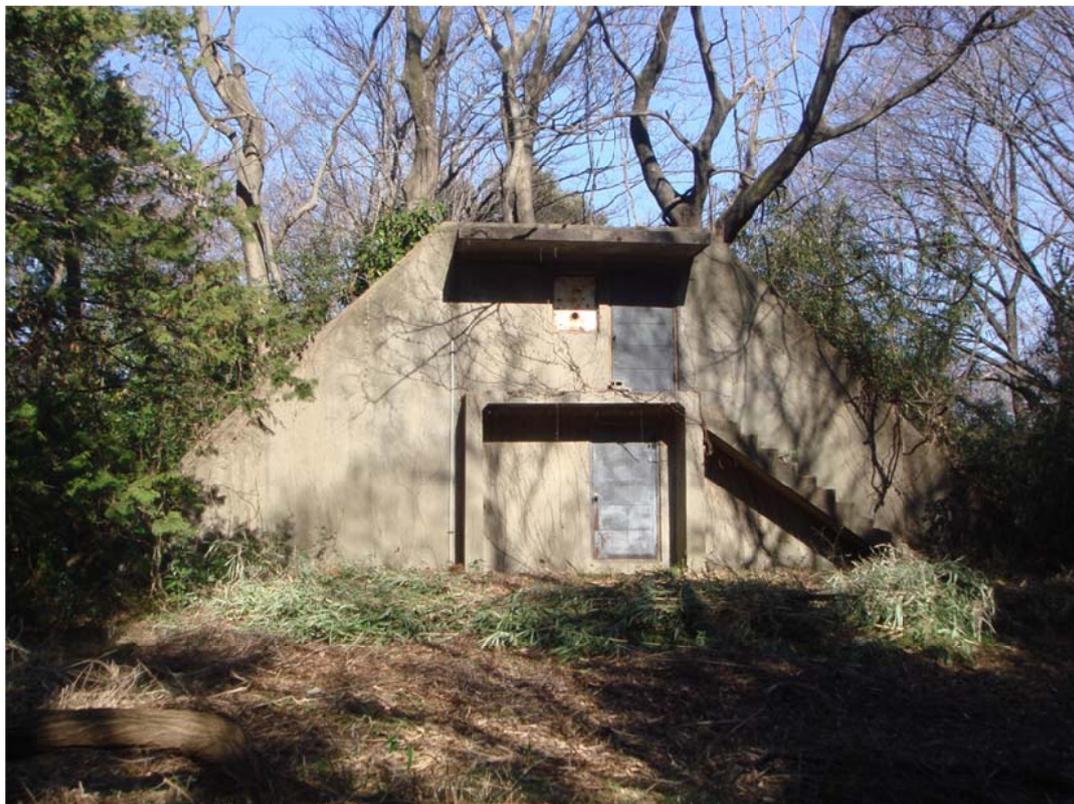
写真 2

子午線標室は、第 717 号でも書いたが、小さな子午線票が置かれているだけの建物にしては結構大きな建物であり、その床面積が 17 平米ではあるが、東西に延びる壁面がゴーチェ子午環室に向かってデンと構えており、大きな建物に見える（写真 2）。

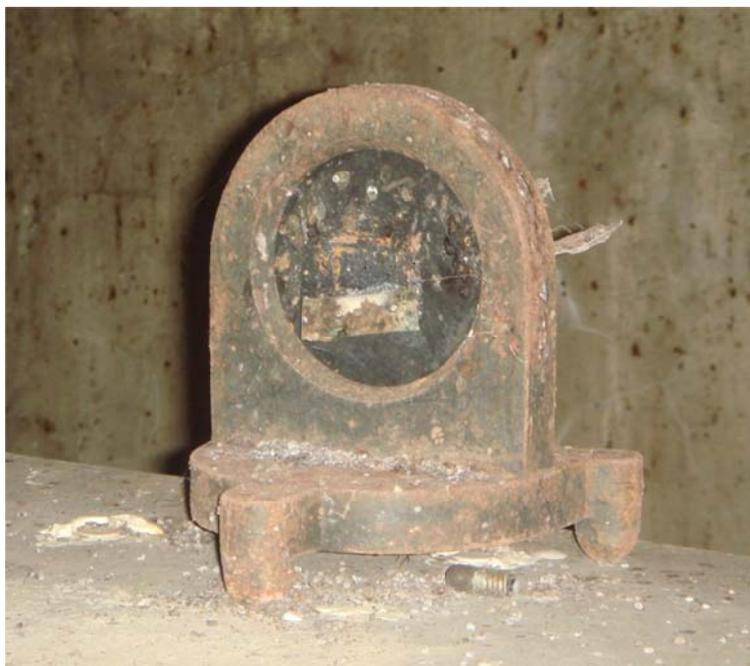
(その2)」という記事が書いてある。この時は、第二子午線標室の探検であった。詳細はその記事を参照されたいが、長年人の入らなかった建物は、「カマドウマ」、「ヤモリ」の住処で中に入った途端、頭の上から「カマドウマ」の大群(写真3)が落ちてきて肝を冷やしたのであった。その際、子午線標のピアの上に壊れた子午線票を発見した(写真4)。

写真4 ゴーチェ子午環北子午線票

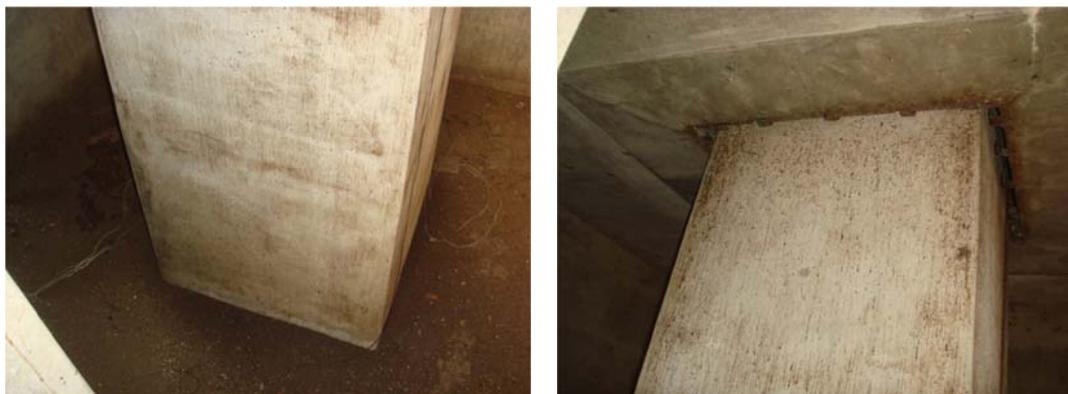
子午線票の載ったピアは、天文台の望遠鏡の入った建物に共通したようにピアは建物とは独立した構造になっており、地下から1階の天井を突き抜けて立っており、1階の天井、すなわち2階の床とは絶縁されており、1階部分には砂が敷き詰められていた(写真5)。

写真5 ゴーチェ子午環子午線票室1階から立ち上がったピア
