国立天文台・天文情報センター・特別客員研究員 中桐正夫

**\* ゴーチェ子午環室階下から水銀盤発見**

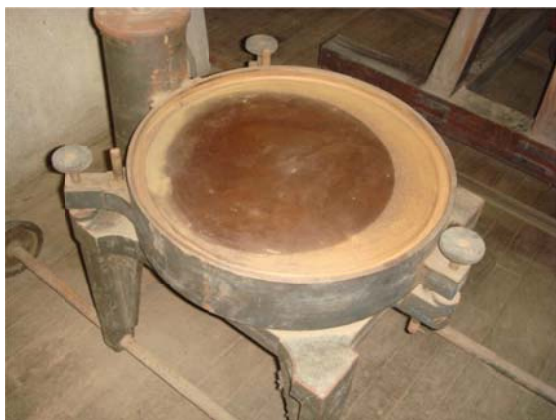
写真1 ゴーチェ子午環用水銀盤

なぜゴーチェ子午環用の水銀盤(写真1)がレプソルド子午儀室にあるのか不思議であった。レプソルド子午儀室にはレプソルド子午儀用の水銀盤(写真2)があった。

ゴーチェ子午環用水銀盤はゴーチェ子午環観測室に敷かれたレール上を走るための車輪がついている。レプソルド子午儀用水銀盤は盤のみであった。今回発見された水銀盤は大きな写真用バットの中にあり、さらに大きなバットが被せられていた。

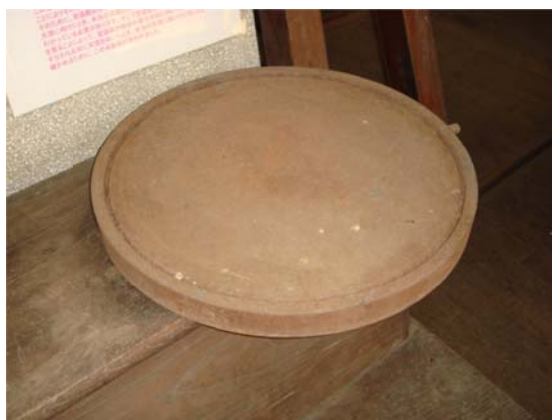
写真2 レプソルド子午儀用水銀盤

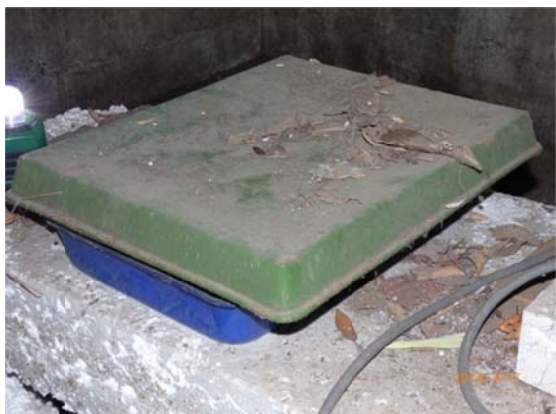
写真3

発見された状態は、写真 3 のように大きな写真用バットが被せられていたため、今まで何度も床下に入っていたが、その存在に気がつかなかった。被せてあった写真用バットをどけるとプラスチック製のタライの中に水銀盤があり、手前に水銀が入ったガラス容器が 3 個あった（写真 4）。水銀盤の表面は水銀との化合物のアマルガムができているから使用されていたと思われる（写真 5）。

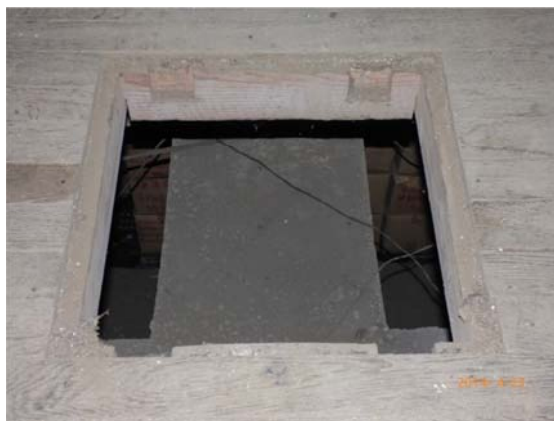
ゴーチェ子午環室には、望遠鏡の不動点の下にはハッチがある（写真 6）。写真 7 はハッチを開いた状態である。写真 7 で見るようにハッチ下のコンクリートの梁の上には水銀盤を設置するための構造は見られない。

写真 7 ハッチを開いたところ

したがって、この水銀盤がどのように設置され、使用されたかわからないが、水銀盤の性質上、精密に水平にするような設置台は必要としないことは当然である。
