国立天文台・天文情報センター・特別客員研究員 中桐正夫

**\* 東京天文台 100 周年記念誌資料ーその 3-9-7ー (188 cm 光望遠鏡ドーム工事写真)**

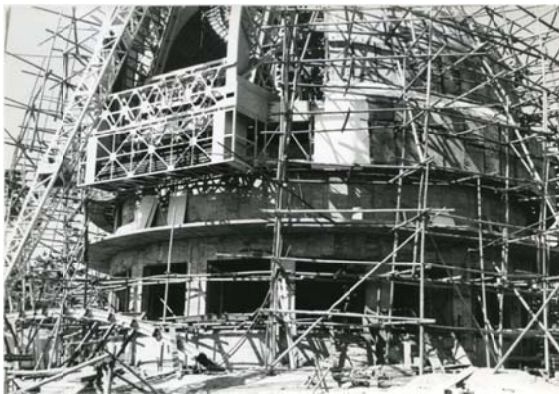
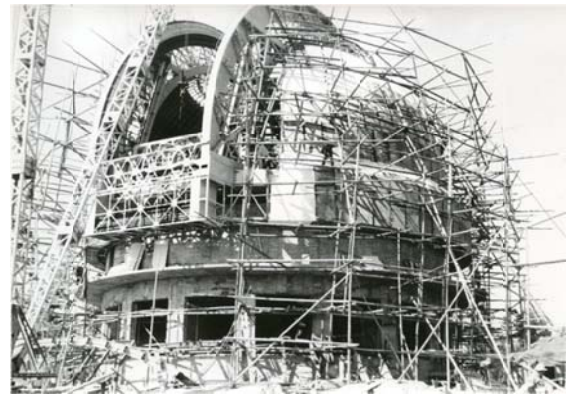
写真 7、8 はドーム外壁組上げ工事写真、写真 9、10、11 はドーム内側壁面組上げ工事写真である。写真 10、11、12 を見るとその構造から、ドーム壁面は 2 重壁になっており、外側から温められた空気が 2 重構造の中を上昇して上部から抜け、ドーム内の気温上昇を防ぐ構造であることがわかる。

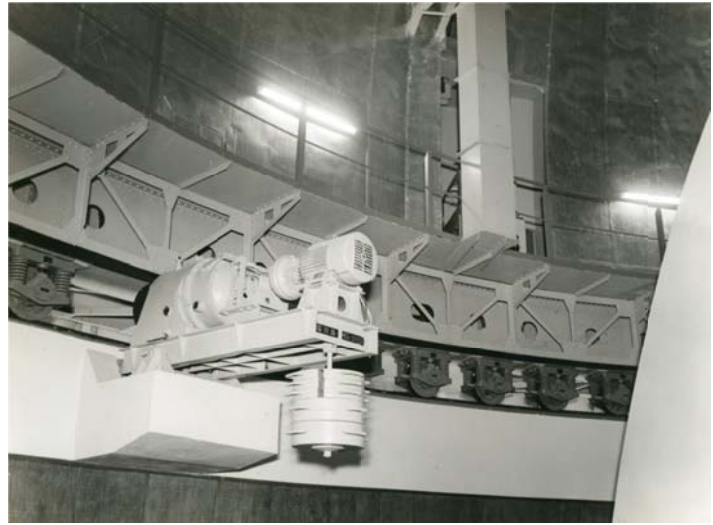
写真 12 はドームスリット開閉機構の駆動部、写真 13 はドーム回転用機構。

写真 13 ドーム回転機構

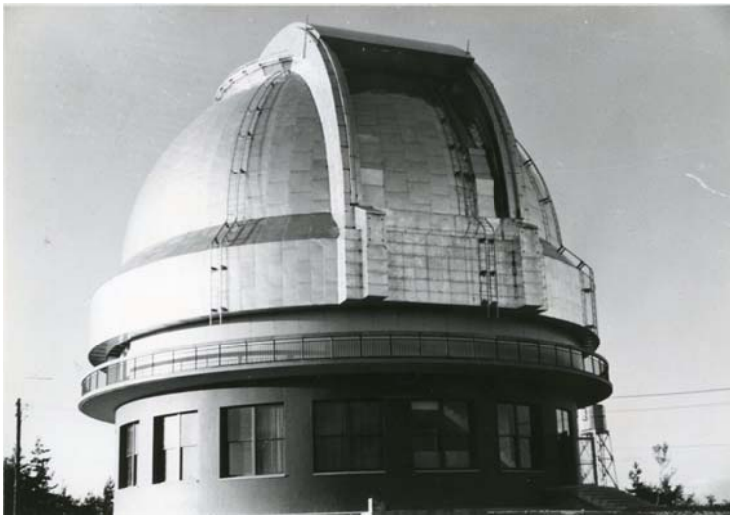
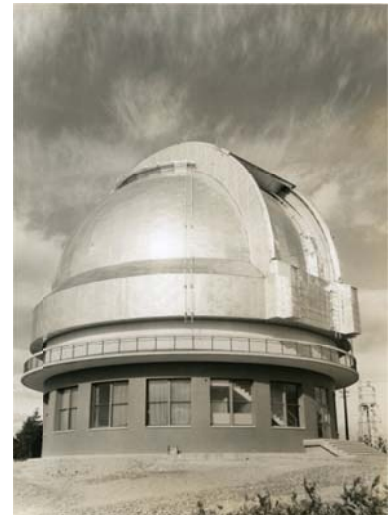
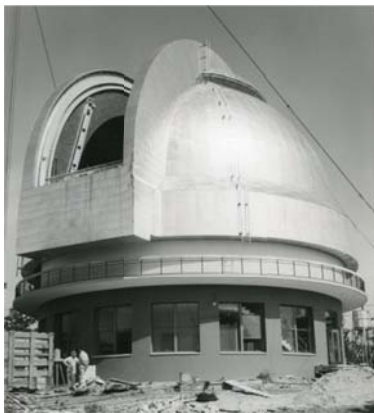
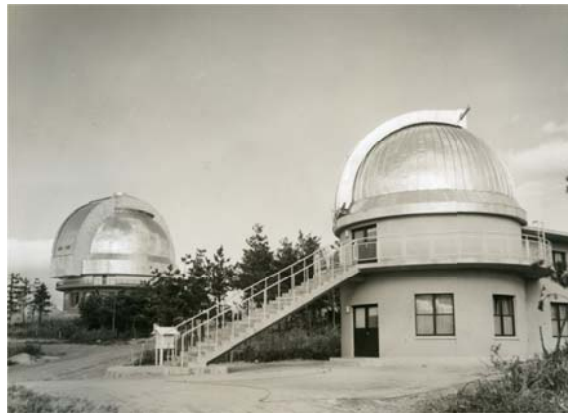
写真 14、15、16、17 は完成したドーム写真 7 枚のうちの 4 枚である。
