### \* 自動光電子午環の北標識の窪地の朝霧

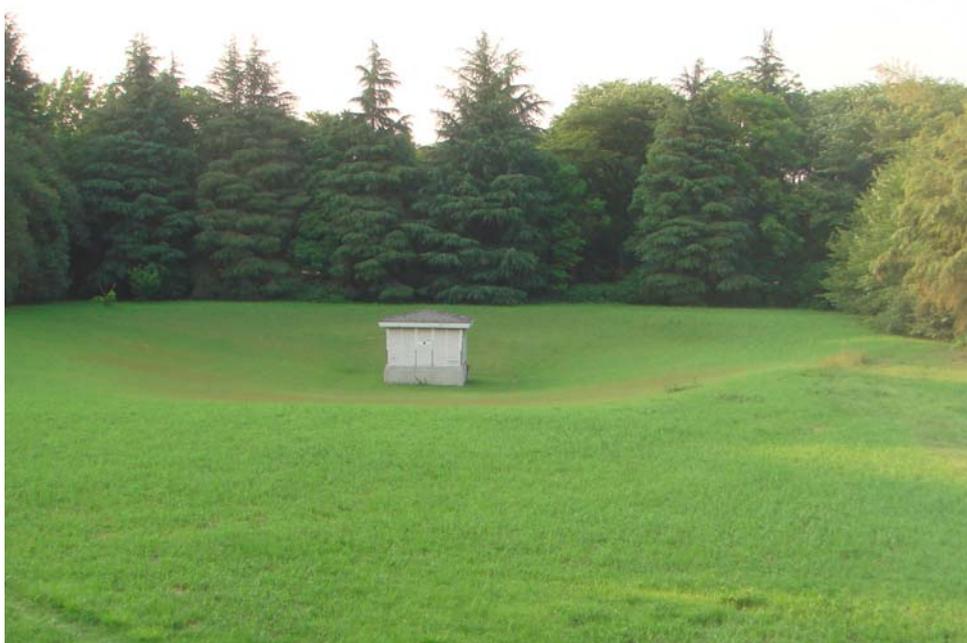
写真 1 自動光電子午環の南北にある窪地

写真 1 は、北の窪地を 2 階の窓から見たもので、写真 2 が地上に立って同じところを撮ったものである。写真 3 はこの窪地に出来た朝霧を地上の高さで撮ったものである。この時はまさにこの窪地だけが霧に覆われて幻想的な光景であった。

写真 1 は、現在は天文機器資料館に使われている自動光電子午環の真北の標識がある窪地である。この窪地に朝早く霧が発生することがある（写真 3）。真南の同じような窪地には発生しないで北の窪地だけに発生するのも奇妙である。

見学案内でこの場所に行くとき多くの人があつ窪地は何ですかと聞く。南北に同じ窪地があり、その中に百葉箱のお化けのようなものが立っていて、子午環のある方向に 10cm ばかりの穴があいているのである。これはこの自動光電子午環にとって重要な役割をしている

視準点が入っている小屋なのだが、窪地にあるにはそれなりの学術的意味がある。この窪地を作るには相当量の土を捨てなければならない大変な工事が必要である。

うため、望遠鏡が真南、真の天頂、真北、地球の重力中心の 4 点に光軸が向くかどうかを調べる、その真北、真南の検証に使われる視準点である。ドーム内の望遠鏡の南北には望遠鏡の不動点の高さにコリメーターが置かれドーム内でも南北の視準は検査するのであるが、自動光電子午環に更新されるまで使っていたゴーチ電子午環では南北のコリメーターを移動させて 100m 先にある視準点を見るようになっていたが、測定機器を移動させることは誤差を生む原因になるので、更新された新しい望遠鏡では、コリメーターを移動することなく、真横、南北のコリメーターの真下から望遠鏡を水平以下に向けて 80m 先の低いところに設置された視準点を見るために窪地に設置されているのである。このために南北のコリメーターの下には焦点距離 80m のレンズが斜め下に向かって設置されている。

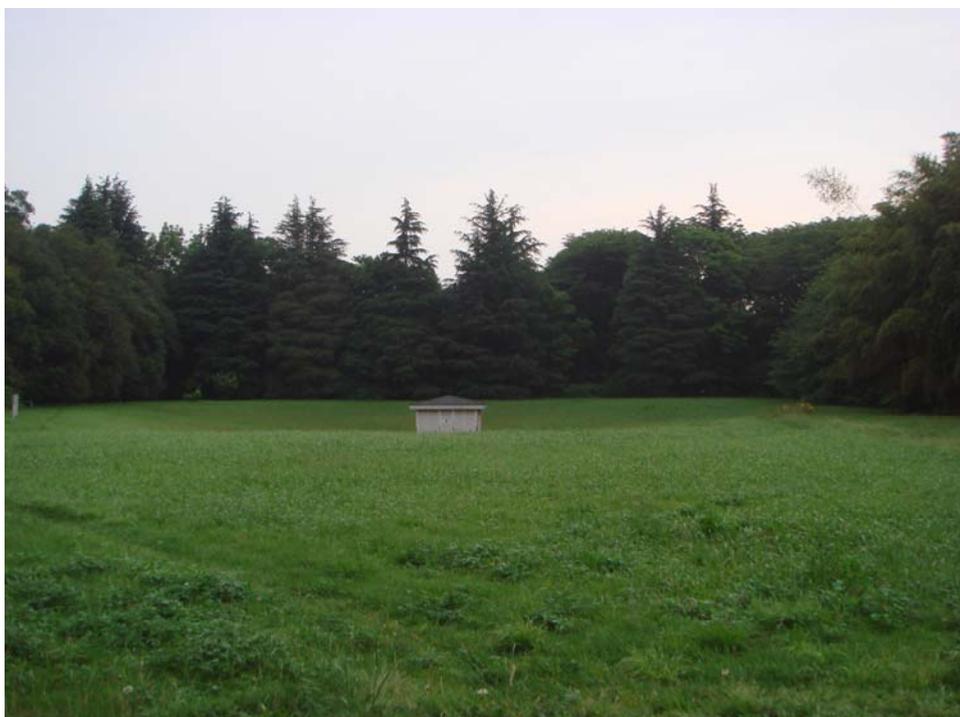
写真2 地上の高さから撮った窪地

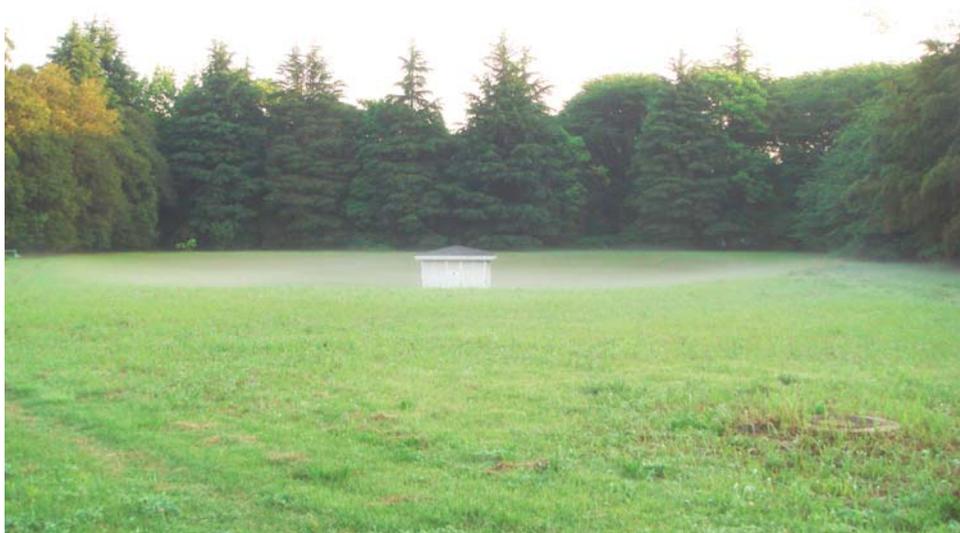
写真3 朝霧で埋まった窪地

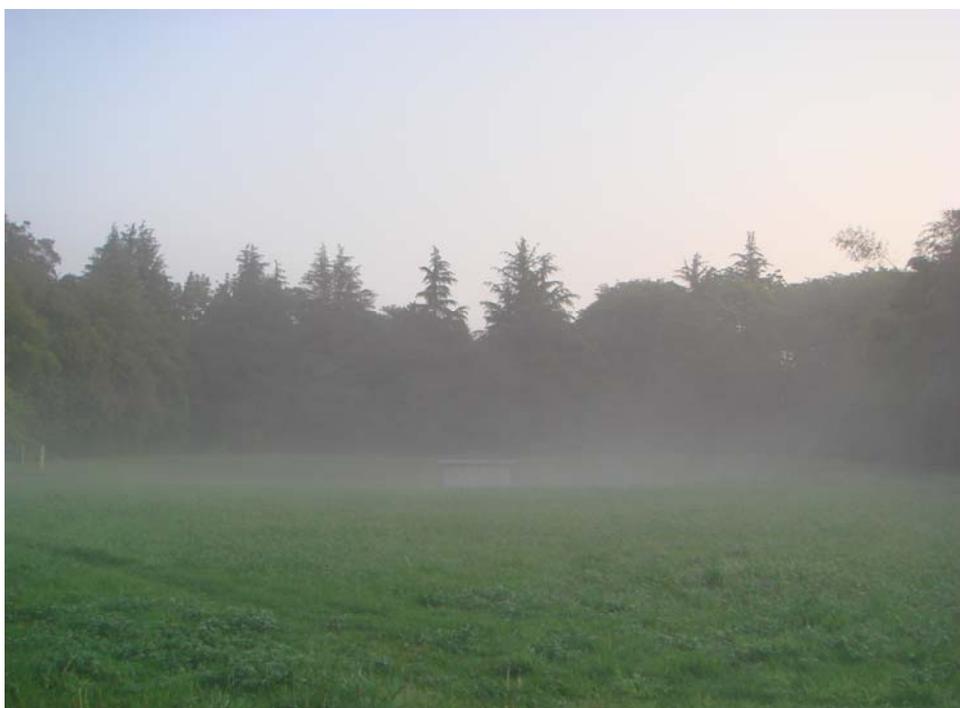
写真 4 は、別の日に窪地からあふれるほどの朝霧に包まれた窪地である。

写真 4 窪地からあふれるほどの朝霧
