*** TROUGHTON & SIMMS 子午儀が動いた**

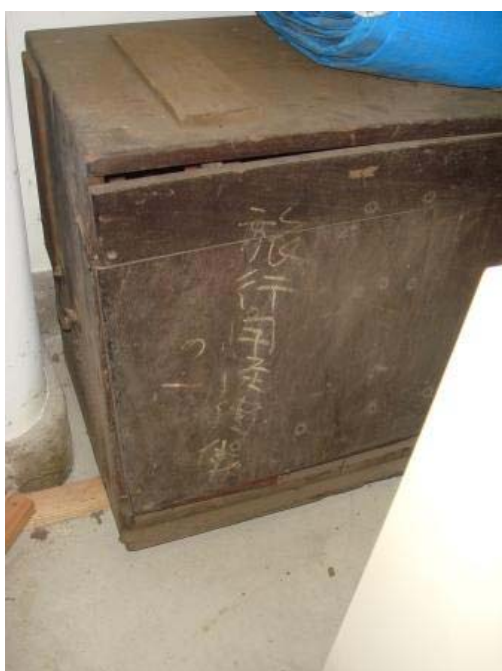
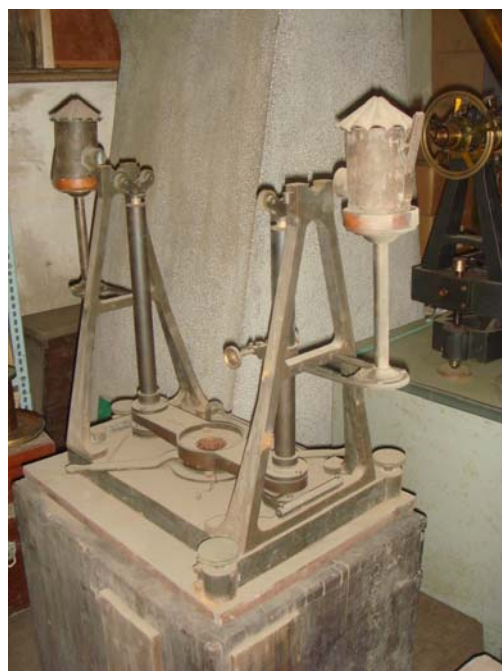
大赤道儀室 1 階の元暗室だった天文情報センター倉庫にあった古ぼけた木箱の存在には比較的早くに気がついていました。その埃だらけの木箱には「旅行用経緯儀」と書かれ、箱の中には子午儀の架台部分と思われるものが入っていたので、とにかく子午儀資料館に運んで架台だけとして展示していた。写真1、写真2

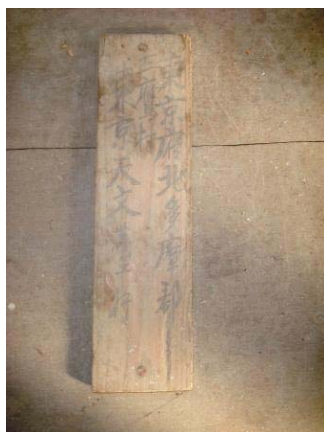
写真 3

箱には宛名が書かれた木札が打ち付けられており、それには「東京府北多摩郡三鷹村 東京天文臺行」(写真3)と書かれている。かなり古いものらしいことは分かる。

東京天文台が三鷹に移転する以前のもので、明治政府の内務省地理局が日本各地の経度測定に使っていたものであろうことも想像できた。

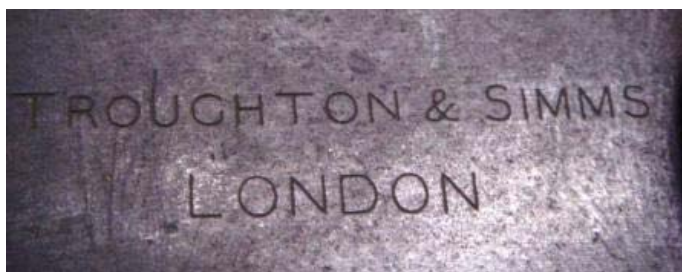
写真 4

その後、この架台部分から写真4のような刻印を発見し、明治初期にイギリスから購入された TROUGHTON & SIMMS 製であることが判明した。

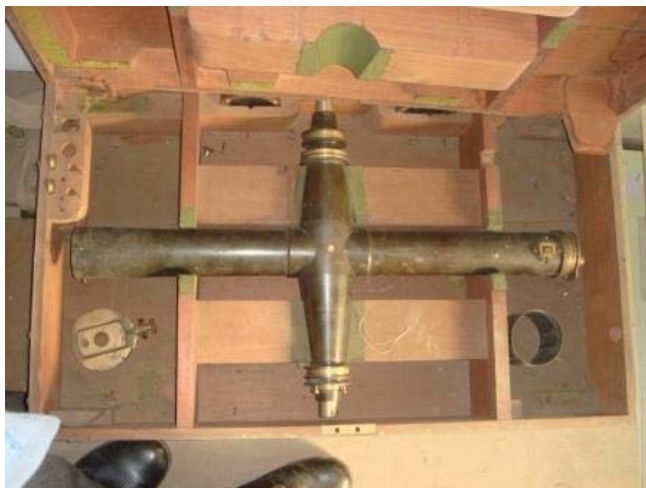
写真 5

架台部分があるからには、望遠鏡部分もあるはずと大赤道儀室から古いものをプレハブの天文情報センター倉庫に移動したものを漁り、遂にそれらしきものを発見したものが写真5である。この望遠鏡は対物レンズが失われていたが、見た瞬間に旅行用経緯儀と書かれていた架台に乗っていたものと分かった。架台に乗せたものが写真6である。

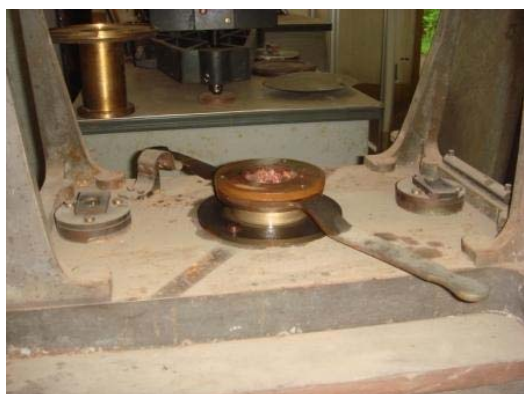
写真 7 動き始めた上下機構

この子午儀には、明らかに東西反転機構が着いているように見えるのだが、その機構は頑として動かなかった。2008 年 5 月 23 日、意を決して整備しようと子午儀資料館に行き、ここぞと思うところに潤滑剤を注入しながら、分解して行った。優に 130 年以上を経た器械だし、多分 100 年は動かしたことの無い機械であるが、少しでも動き始めれば大丈夫という自信があった。それは 30mm 経緯儀を分解し動くようにした経験からであった。それと思うところに潤滑剤をくれてやり、力自慢の腕に渾身の力を込めてレバーを引くと僅かに回転した。少し動けば大丈夫！上下機構は動くようになり、潤滑剤を注入しながら何度もなじませると 100 年を経た器械とは思えないほど上下機構はスムーズに動き始めた。

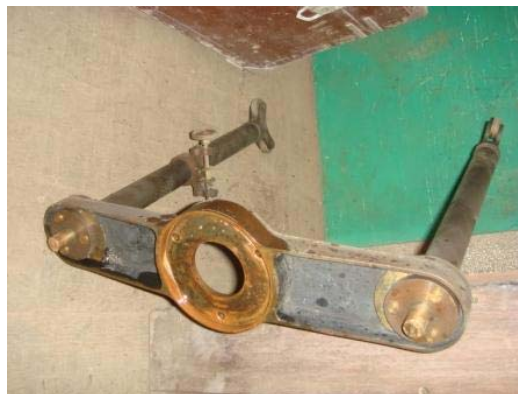
写真 8 東西反転機構

次に東西に反転する機構が難儀であった。まず、ローラー軸受け機構部が東西反転機構

(写真8) だが、これは上下できるようになったが、上下機構に入り込んだ回転軸が頑として回転しない。反転軸は上下機構の中にすっぽりと入り込んでいる。「嵌め合い」になっているのである。苦勞してこの「嵌め合い」を一度抜く事に成功した。抜いてみると100年以上経過したにしては油も切れていない、一度動き始めれば、なんと軽々回るのである。これで TROUGHTON & SIMMS 子午環の基本的な動きは復元する事に成功した。
