* 自動光電子午環階下の除湿機の排水もパイプで水抜き井戸へ

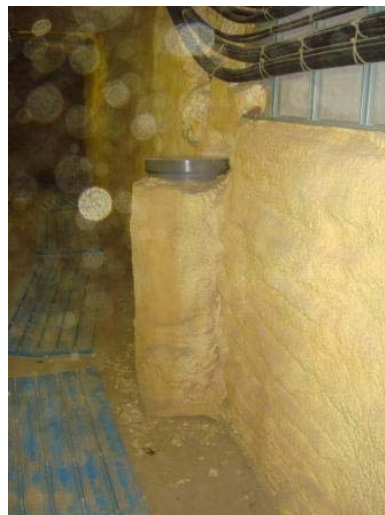
自動光電子午環の建物の望遠鏡フロアの階下に入った人は少ないだろう。自動光電子午環は望遠鏡本体が載っているピアと南北の視準器が載っているピア2本、合わせては大きなピアが3本地中深くから立ち上がっている。そのピアおよびドームの建物の階下部分は厚い断熱材で蔽われている(写真1)。このピア、ドームの建設の状況は調べていないが、レプソルド子午儀、ゴーチェ子午環同様に砂のプールに浮かせてあるように見える。ピア、ドームの基礎にはコンクリートパイルが地中深く打ち込まれたと聞いているが、今見るとそれらは砂のプールの中に立っているように見える。そしてその砂のプールの東西両端に深い水抜きの穴があり、塩化ビニールのパイプが地中深く埋められている(写真2)。この水抜きの穴(井戸)に砂から滲み出してくる地下水を浸透させている。

写真2 水抜き井戸

階下の除湿機の排水は、捨てる場所がないのでホースによる排水をあきらめていた。しかし、考えてみれば階下には水抜き穴の深い穴がある。この深い塩化ビニールの井戸の横腹に穴を開け、水を捨てる事ができることに気がついた。さっそく工事に取りかかった。道具を借りて工場に行くと、岡田さんが「私がやってあげよう」と乗り出してくれた。2人で電気ドリルなど必要な道具をもって自動光電子午環望遠鏡フロアの階下に入った。

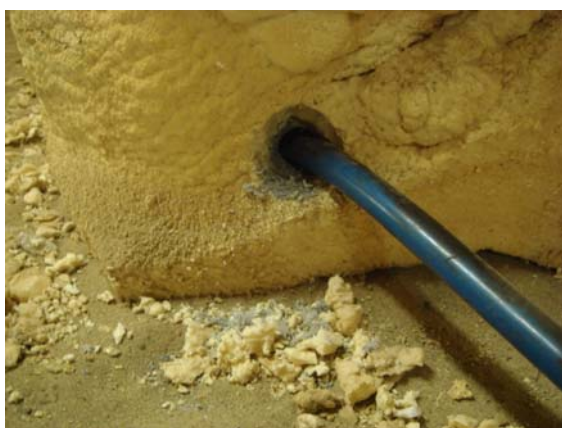
写真3 水抜き井戸横腹の穴

水抜き井戸の横腹に水ホースを差し込む穴(写真3)を開け、除湿機の排水をタンクに貯めず水ホース(写真4)で水抜き井戸に捨てるようにした。

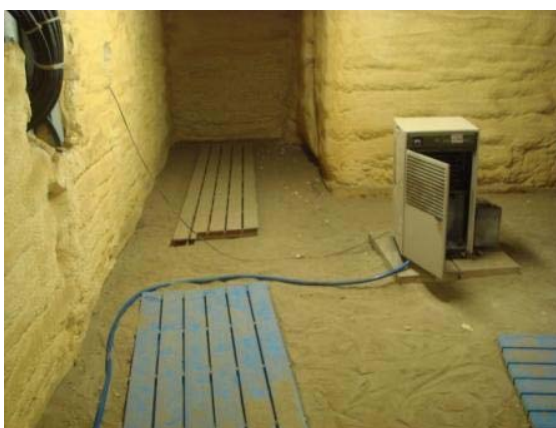
写真4 除湿機からの水ホース

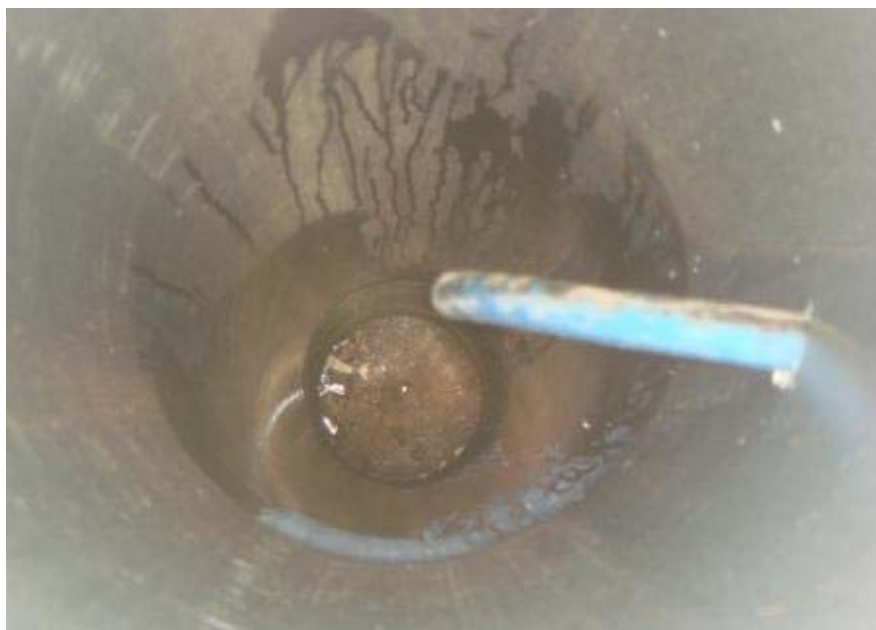
これで、毎日水捨てるを行う必要はなくなる。写真5が水抜き井戸の中の様子である。

写真5 水抜き井戸の中 白い小さな点が水滴の落ちる場所

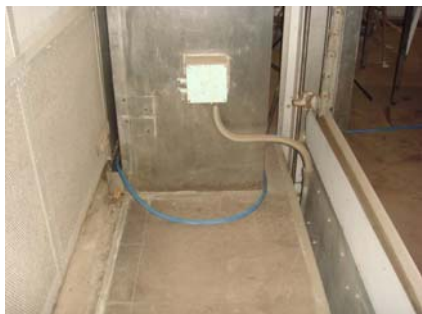
写真 5 外に向かうホース

要があった。しかし既に新しい除湿機を購入するお金がないので、階下の除湿機の1台を望遠鏡フロアで運転する事にした。1台で除湿できる水の排水は毎日捨てるでも追いつかないので、タンクをあきらめ、水ホースを直接繋ぎドームのスリット部の樋を使って外に排水するようにした。
