* 自動光電子午環階下の除湿機の排水もパイプで水抜き井戸へ

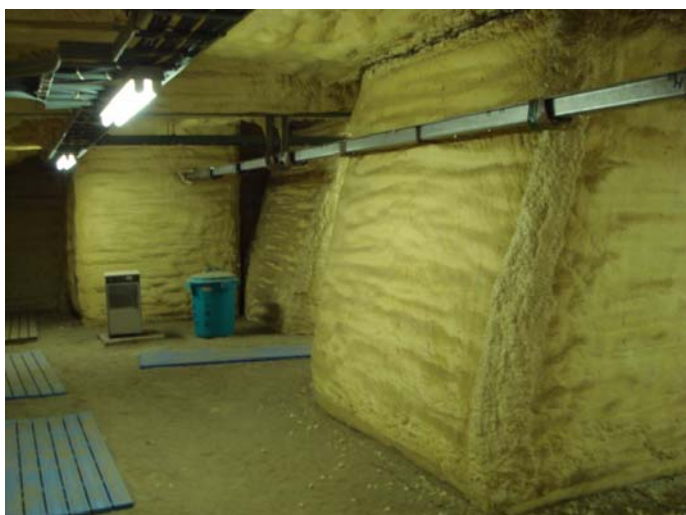
自動光電子午環の建物の望遠鏡フロアの階下に入った人は少ないだろう。自動光電子午環は望遠鏡本体が載っているピアと南北の視準器が載っているピア2本、合わせては大きなピアが3本地中深くから立ち上がっている。そのピアおよびドームの建物の階下部分は厚い断熱材で蔽われている(写真1)。このピア、ドームの建設の状況は調べていないが、レプソルド子午儀、ゴーチェ子午環同様に砂のプールに浮かせてあるように見える。ピア、ドームの基礎にはコンクリートパイルが地中深く打ち込まれたと聞いているが、今見るとそれらは砂のプールの中に立っているように見える。そしてその砂のプールの東西両端に深い水抜きの穴があり、塩化ビニールのパイプが地中深く埋められている(写真2)。この水抜きの穴(井戸)に砂から滲み出してくる地下水を浸透させている。

写真1 断熱材で蔽われたピア

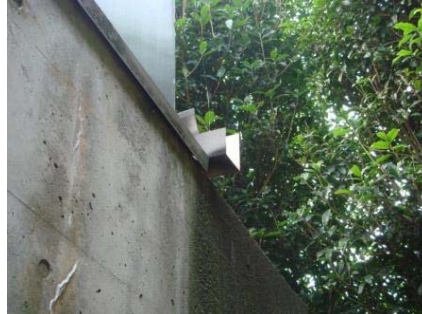
写真 7 樋から滴る排水

要があった。しかし既に新しい除湿機を購入するお金がないので、階下の除湿機の1台を望遠鏡フロアで運転する事にした。1台で除湿できる水の排水は毎日捨てるでも追いつかないので、タンクをあきらめ、水ホースを直接繋ぎドームのスリット部の樋を使って外に排水するようにした。
