* PZT (写真天頂筒) 移設の大工事

2009年10月14日、PZTの移設工事が行われた。これは思ったより大工事であった。何しろ、やってきた車両がものすごい。黄色いクレーン車1台 (写真1)、13.5トン積みの長尺トラック2台 (写真2)、10トン積みクレーン付きトラック2台 (写真3)、バックパワーリフト付きトラック1台、作業員移動用乗用車2台という陣容であった。13.5トンの長尺トラックには1.5m×6m×2cm (1.5cmかも) の鉄板19枚が積まれていた。

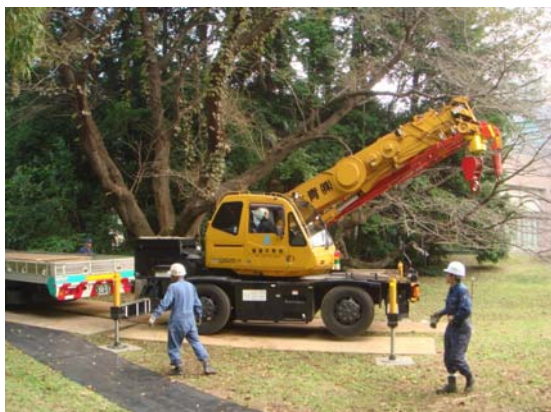
写真1 クレーン車

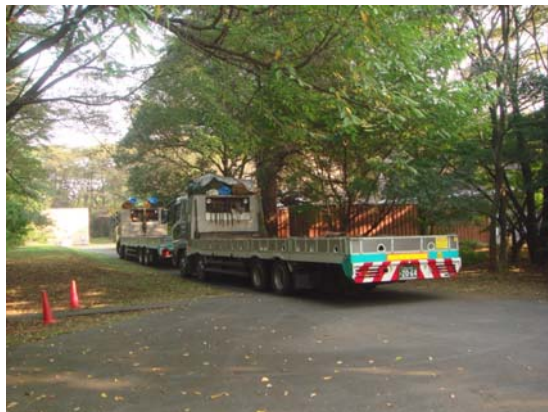
写真2 13.5トン積み長尺トラック

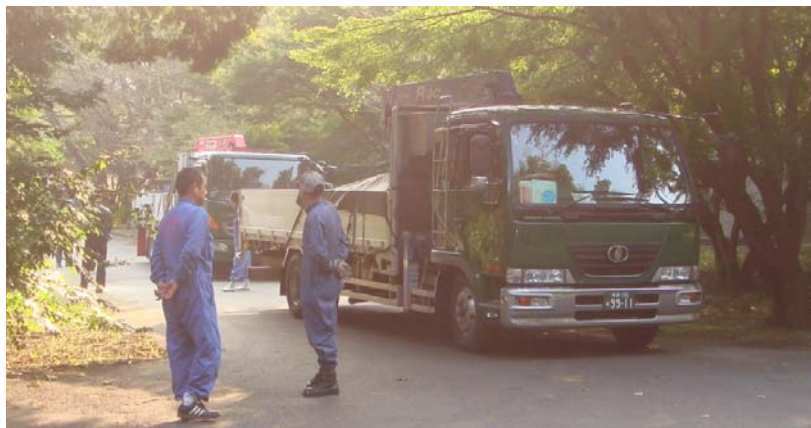
写真3 7トン積みクレーン付きトラック

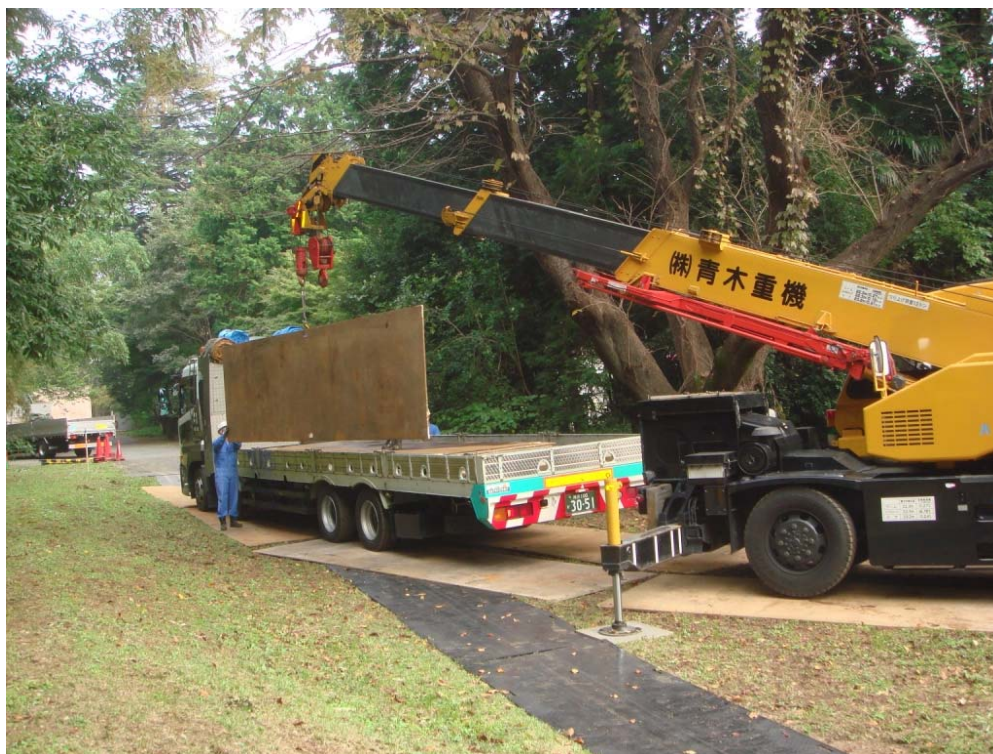
写真 4 車両進入用鉄板敷き作業

PZT 観測室へのアクセスは道路がない。PZT 建設のためにはアクセス路があったはずだが、「すばる解析研究棟」が建てられた際、その道路はその建物のため消えうせていた。そこですばる棟の西側を迂回して PZT 南西のクレーン設置場所まで鉄板を敷き詰めねばならなかった。写真 4 が鉄板を敷く作業である。

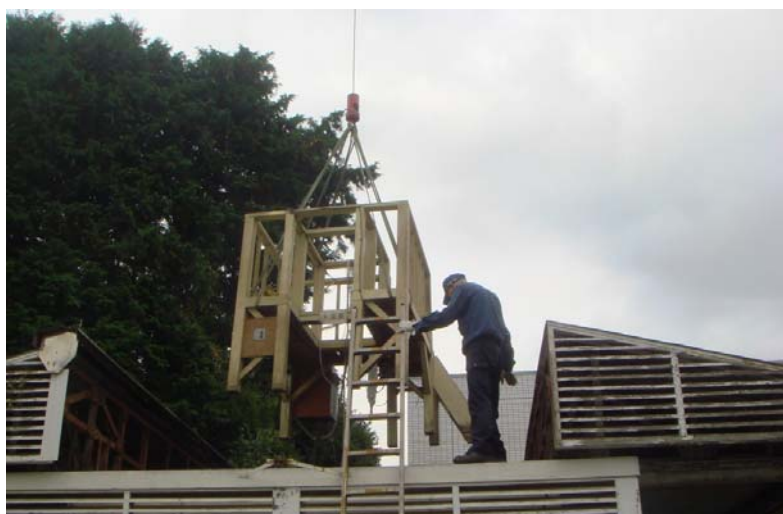
そして、この PZT は移設されるが再び観測に使われることはなく、展示室に展示されるだけなので、配線のケーブルはズタズタと切っていった。しかし、望遠鏡を吊り出すためには、観測のために、写真乾板を挿入するために筒頂部にアクセスする望遠鏡周囲を囲っている木組みで作られた足場をつくり出す必要があり、この足場(以下、観測台)も展示室では原形をとどめた展示にするため、壊すことなくそのままの形で吊り出した(写真6)。

写真6 吊り出される観測用足場

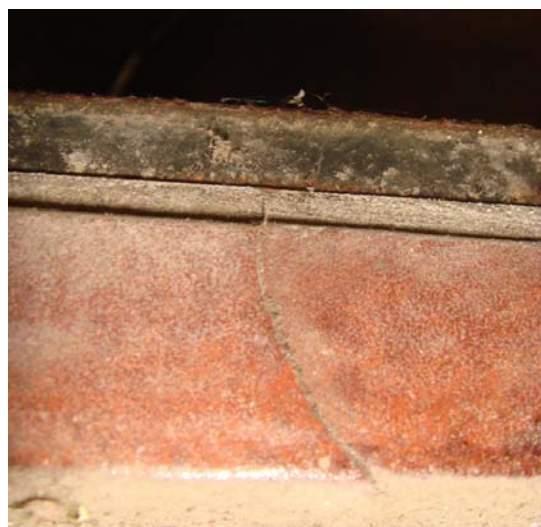
この PZT 望遠鏡は鏡筒が「瓶(かめ)」、かつこよく言えば「熱膨張係数の小さいセラミックス」という割れ物である。その割れ物と書いてきたが、まさにその恐れていた痕跡を見つけたのである。鏡筒底部の基盤に取り付けられた瓶の四角な部分の一部にひび割れを発見(写真7)したのである。

写真7 見つかったひび割れ

そこで鏡筒の「瓶」に力の加わらないように、それなりの注意をしながら吊上げる準備をし、吊上げた（写真9）。PZT望遠鏡本体は観測室の中ではコンクリートピアの上に設置されていた。地中深く打たれたコンクリートピアは移設出来ないなので、それに替わる望遠鏡の台が必要であり、これは移設工事のために必要なので、移設を請け負った業者が事前にH鋼材を組んだ架台を用意していた（写真10）。

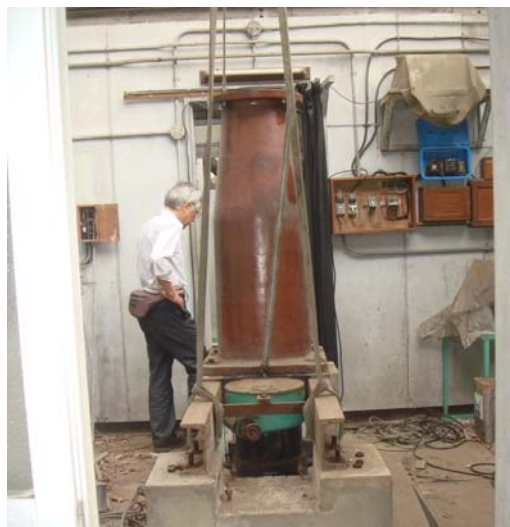
写真8 吊上げ準備

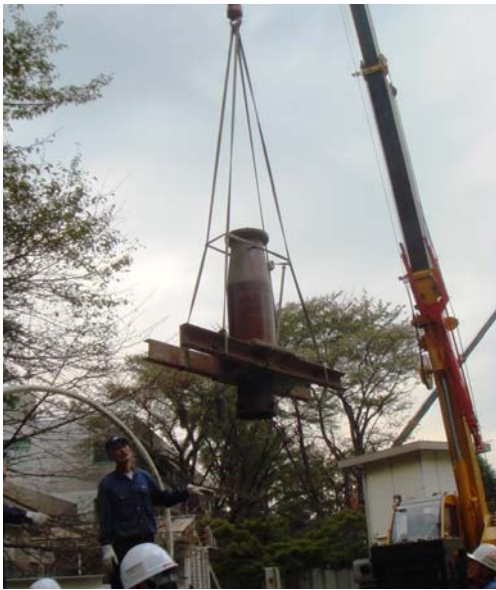
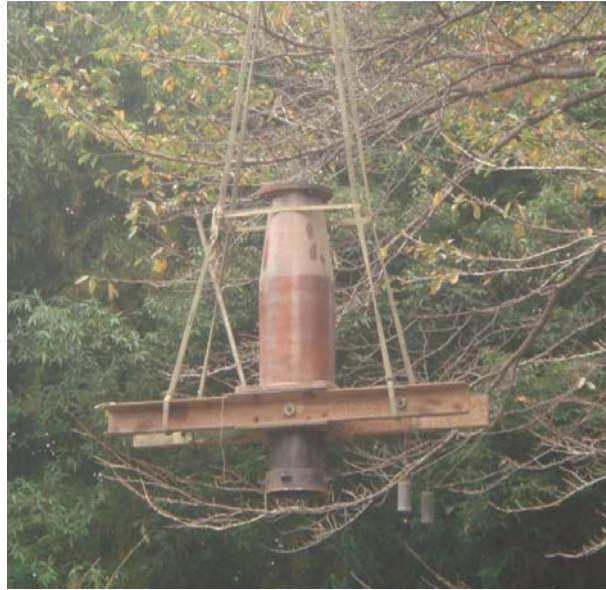
写真9 吊上げられたPZT鏡筒部

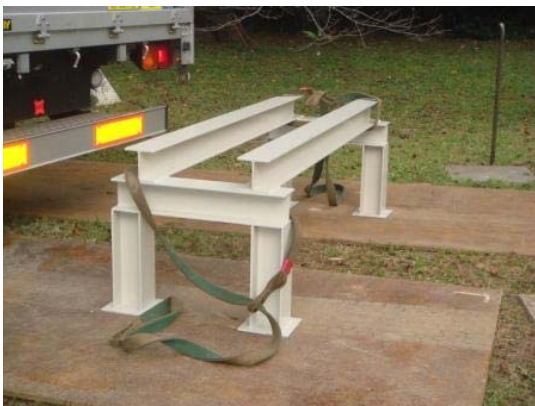
写真10 用意された望遠鏡の架台

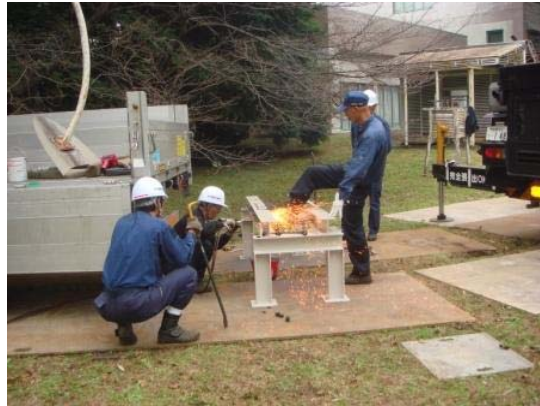
写真11 架台の修整作業

ところが事前に用意された架台は、製作のための寸法取りの困難さからそのままでは望遠鏡が載らず、現場で修正作業が行われた。彼等は実に巧みに溶断器を操り、修正をしていくのである。移送用のトラックに積み込む前に、修正された架台に乗せられたPZT望遠鏡本体、観測用台などが天文機器資料館南側広場に結集し、さあ、次は天文機器資料館への搬入である。天文機器資料館への吊り込みは、南側広場に設置されたクレーン車を使って、今を盛りに咲いている「金木屋」越しに行われた。搬入はPZT望遠鏡本体（写真12）、観測用足場（写真13）の順にクレーンで吊上げられ、開かれた天文機器資料館のスリット

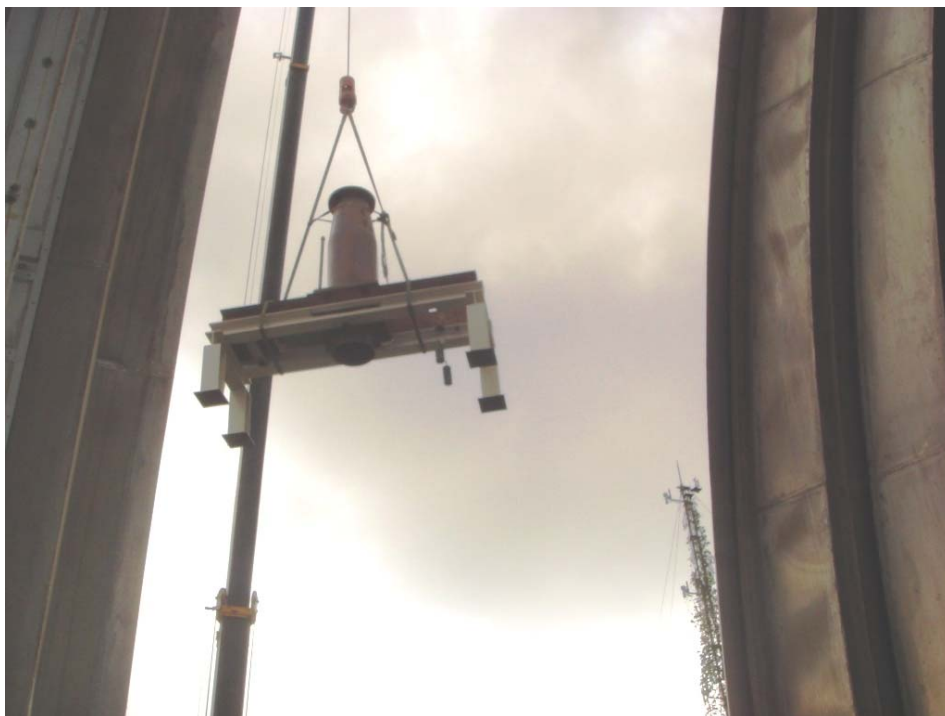
写真 12 天文機器資料館に吊り込まれる PZT 鏡筒

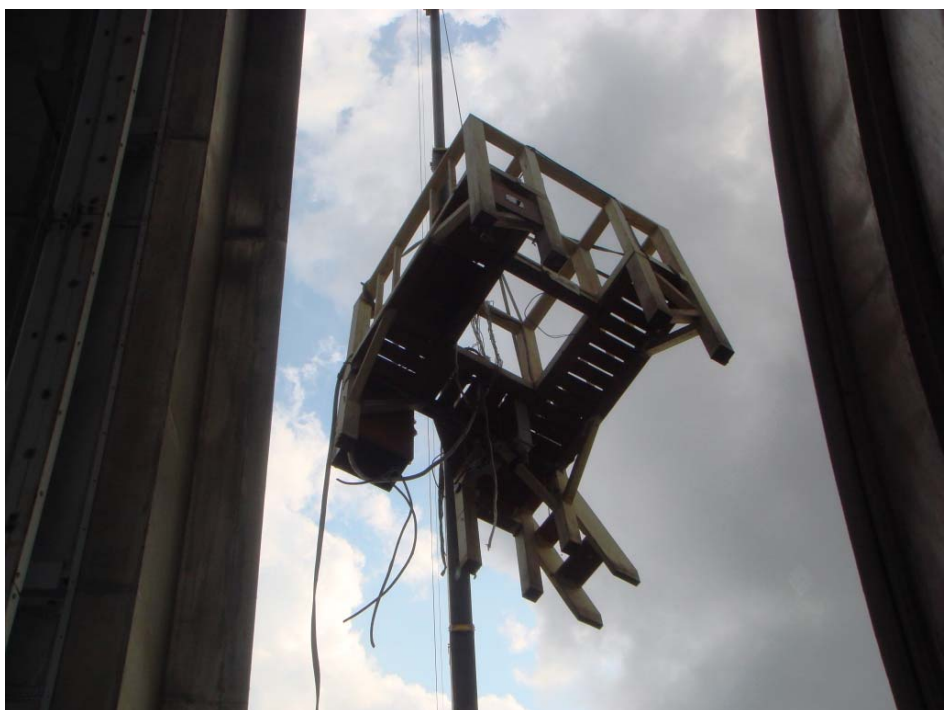
写真 13 天文機器資料館に釣り込まれる観測台

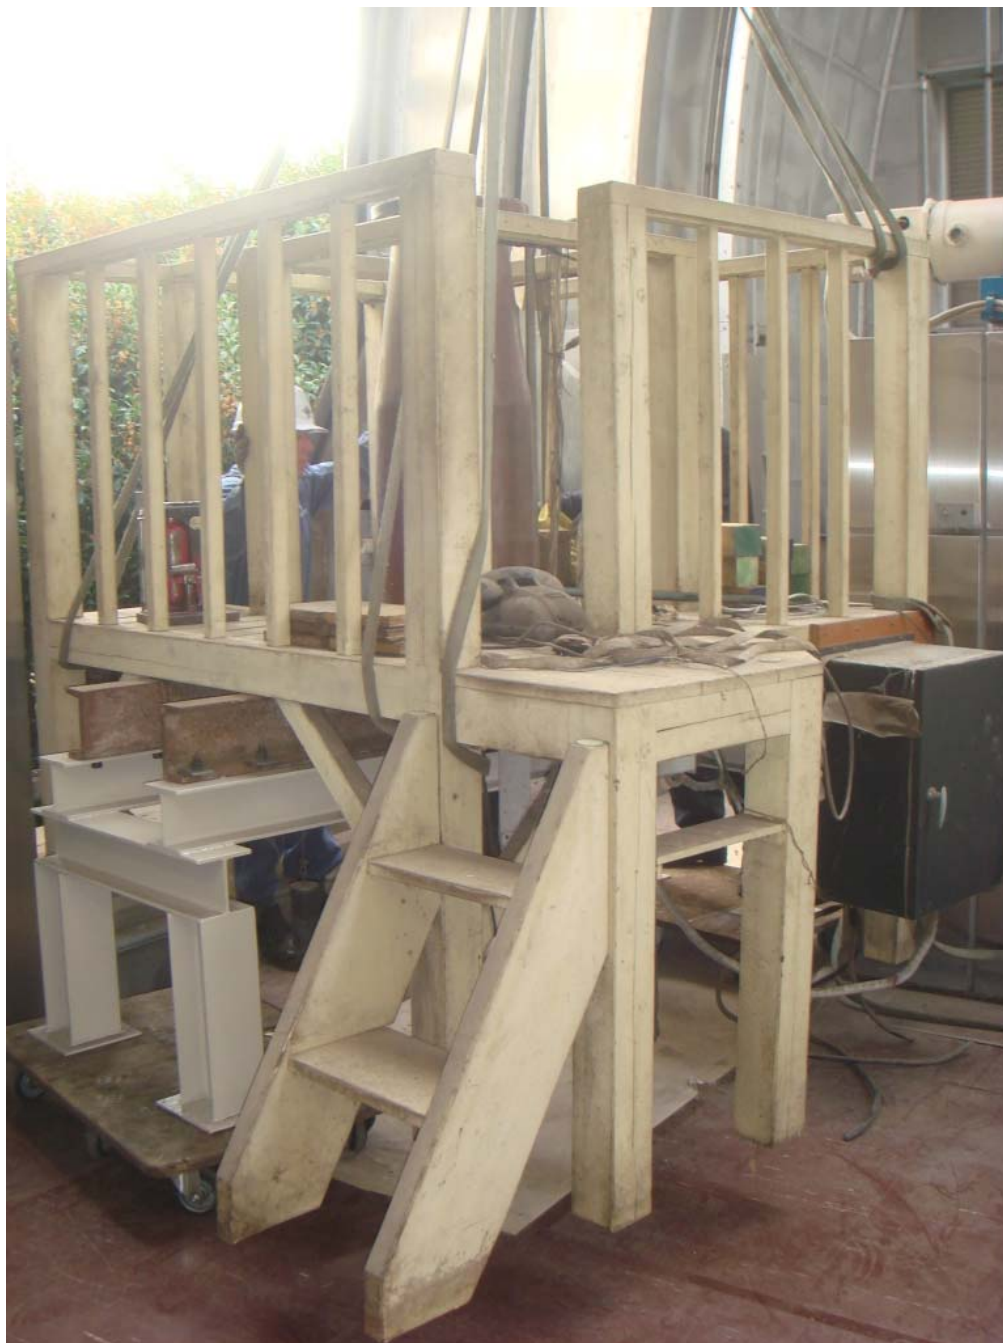
感心するばかりである。先ず吊り込まれた望遠鏡本体に被せるようにアクセス台を降ろし（写真 14）、その二つを一体として展示場所に台車で運び、ジャッキで下ろして移設終了である。

写真 14 ほぼ復元された PZT 望遠鏡本体とアクセス台

20 年以上使われなかった望遠鏡は埃にまみれている。この搬入の後、望遠鏡の心臓部の対物レンズ部、筒先回転部などを組み立てる作業が我々、技術屋の仕事として残っている。この号は、移設の速報である。
