**\* 塔望遠鏡ドームの雨漏り終了、ただ今の住民は「たぬき」**

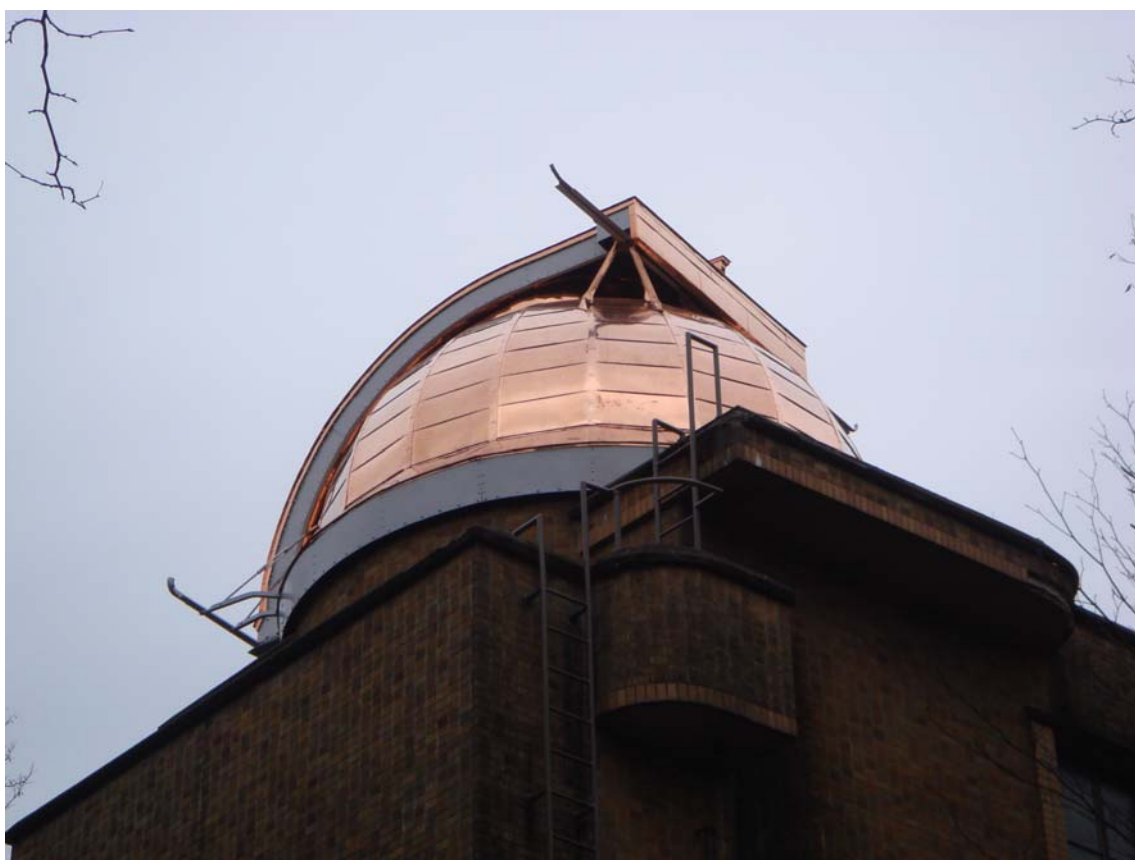
写真1 金ぴかに輝く補修された塔望遠鏡ドーム

写真1で見ると、緑青で覆われた貫禄のあるドームは、建替えられた神社の屋根のように真新しい銅板で葺きかえられ、ピカピカに輝いている。銅板葺き替え工事のため、下地の板類も全て交換された。困難を極めたのはドームの鉄骨の鉄製のアンクル材に沿ってヒノキの垂木材に相当する曲線の部材を製作することだったようだ。写真2は曲がった

アーカイブ室新聞 262号に「登録有形文化財の太陽塔望遠鏡のドーム修理始まる」という記事を書いた。塔望遠鏡の建物は大正15年(1926年)に完成している。今年は2010年、実に84年の年月を経ている。昭和43年(1968年)1月に塔望遠鏡の更新機である太陽クーデ65cm反射望遠鏡が岡山天体物理観測所に完成して、塔望遠鏡はその役目を終え長い眠りについていてた。ただでさえドームは雨漏りがしやすい屋根である。建物も人が手を入れなくなると痛みが急速に進む。ここ十数年は雨漏りがひどく地下の焦点部まで水が溜まるようになっていた。そこでキャンパス委員会を通じて施設課にドーム補修を依頼し、2010年1月末ドーム補修工事が終了した。見違えるようになったドームが写真1である。

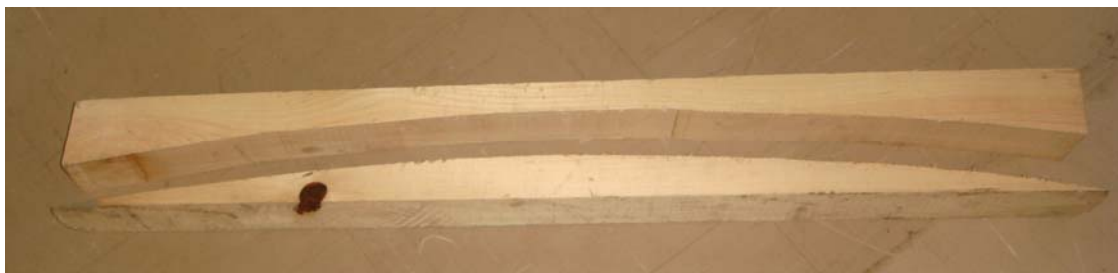
部材を作った残りの木片である。

写真2 ドームのカーブに沿った部材を作った残りの木片

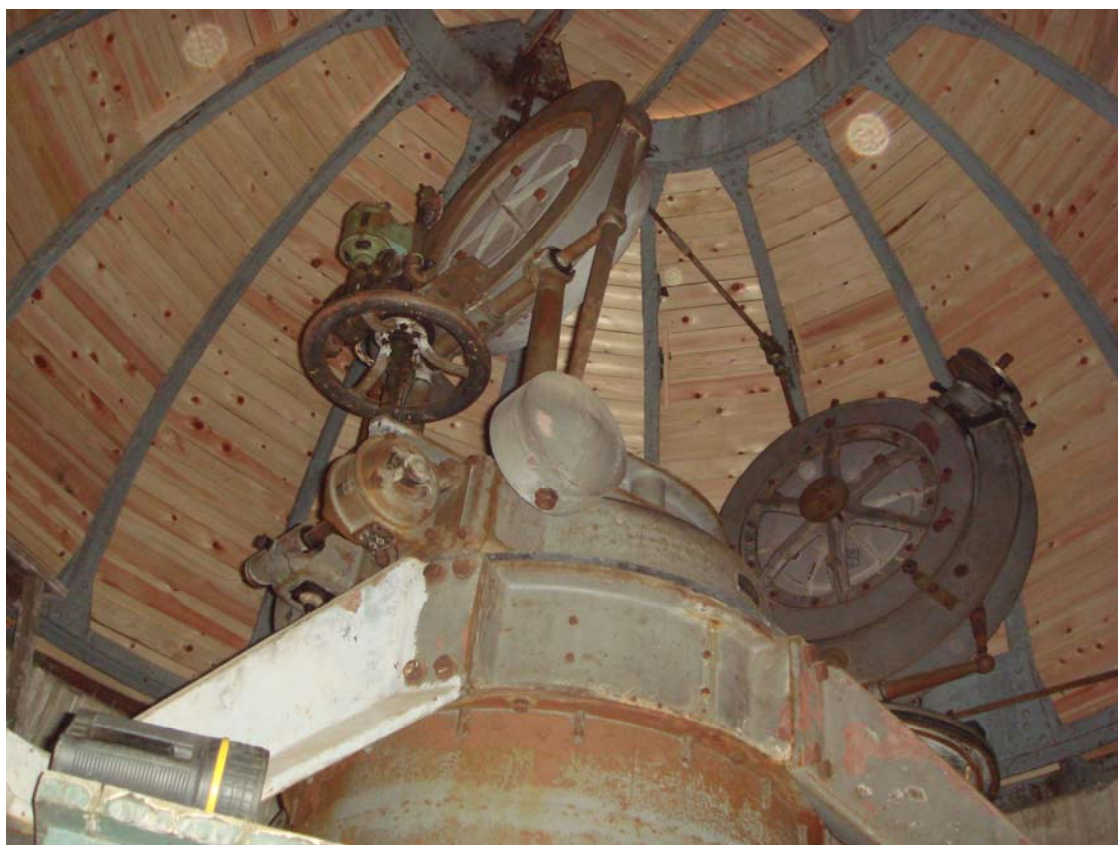
写真3は、すっかりきれいになったドーム内側のヒノキの板材の様子とシーロスタットである。雨漏りがひどい間はシートに包まれていたシーロスタットが姿を現した。

写真3 ヒノキの香るドーム内側とシーロスタット
