* 塔望遠鏡の屈折望遠鏡対物レンズ発見

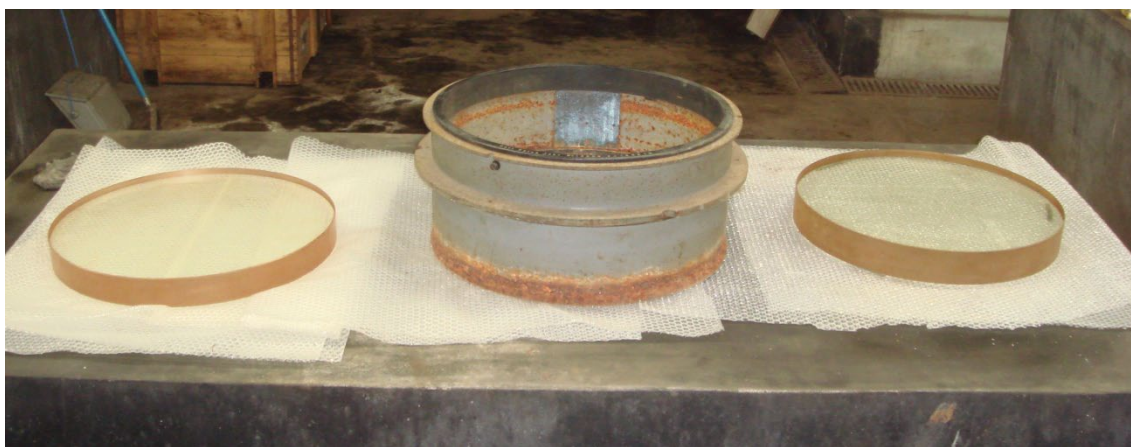
塔望遠鏡の光学系は何度か更新されているが、今回塔望遠鏡建設当時の望遠鏡レンズを発見した。このレンズがあったことは事実だし、紙に包まれ古い器械が入った木箱の上に無造作に置かれ、埃まみれになっていたことも知っていたのであるから、この発見という表現は不適当かもしれないが、何十年かぶり(おそらく50年以上)に人の目に晒されたレンズが写真1である。

写真1 2枚玉のレンズとレンズセル

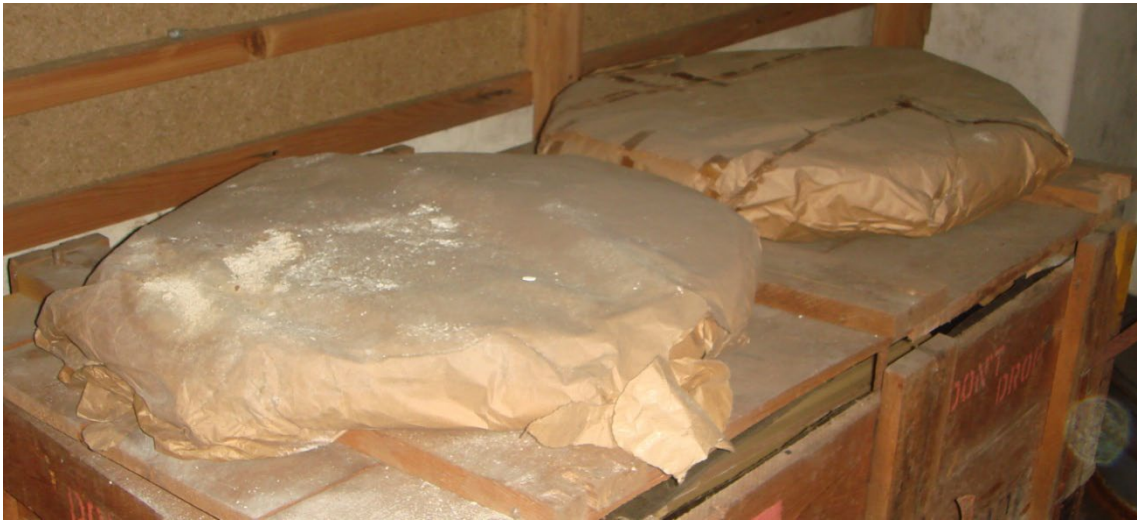
塔4階の倉庫もどきにあった時の状態が写真2である。

写真2 輸送箱の上に無造作に置かれ、埃にまみれたレンズ

掃除をした分光室の光学素子のピアの上で包んであった紙をめくってみると曇りもなく美しいレンズが現れた。

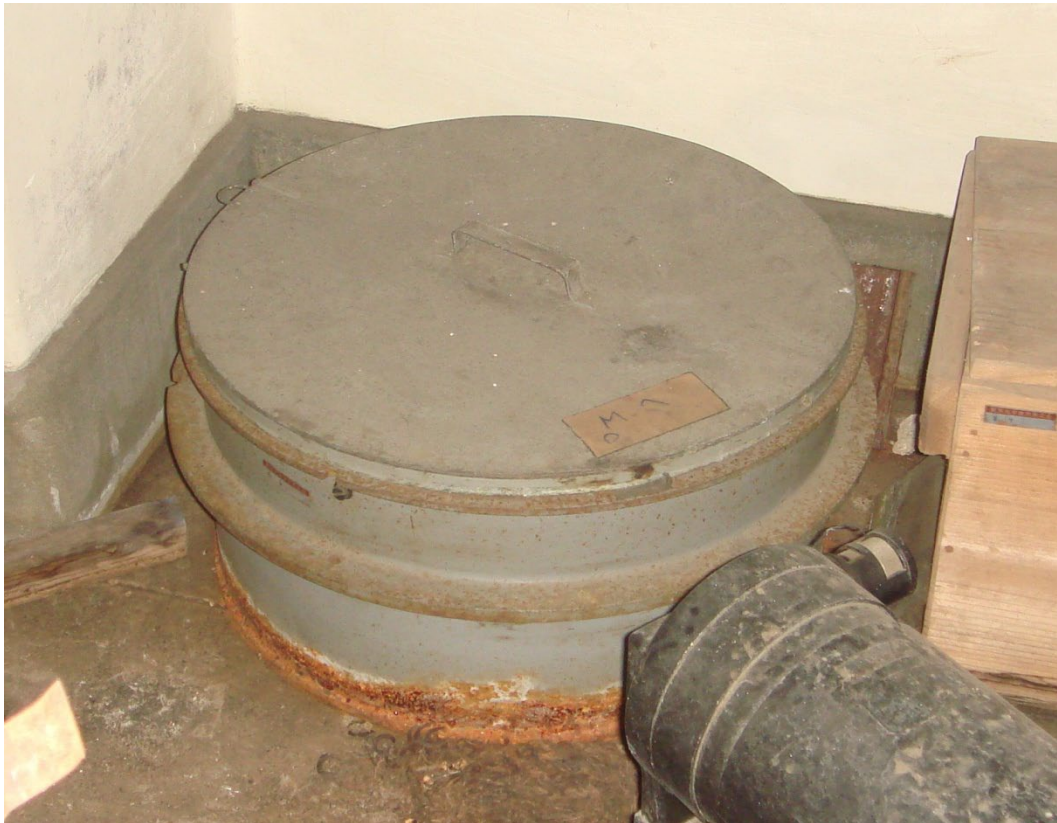
レンズが置かれた部屋の片隅のコンクリート床の上に直接レンズセルらしきものも確認されていた（写真3）。

写真3 コンクリートの床に直置きされていたレンズセル

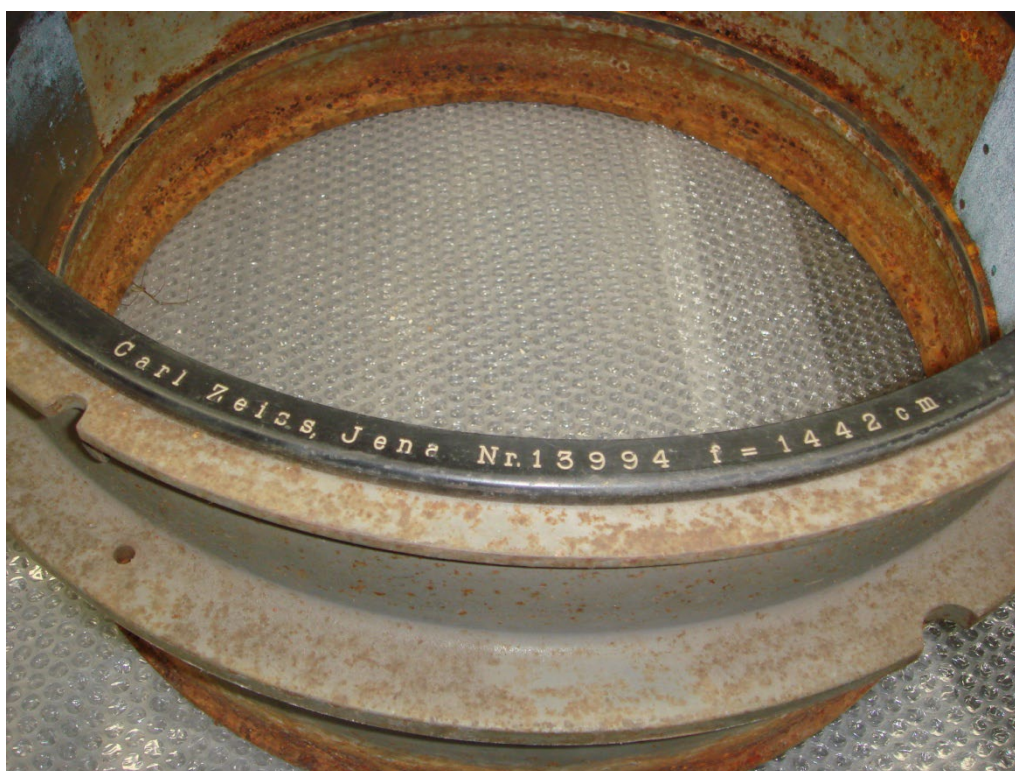
湿度の調節ない部屋ともいえないコンクリートの床に直接置かれていたので、痛みがひどいが、名盤はきちんと読める（写真4）

写真4 Carl Zeiss Jena Nr.13994 f=1442cm と書かれているセル
口径を測ったものが写真5である。

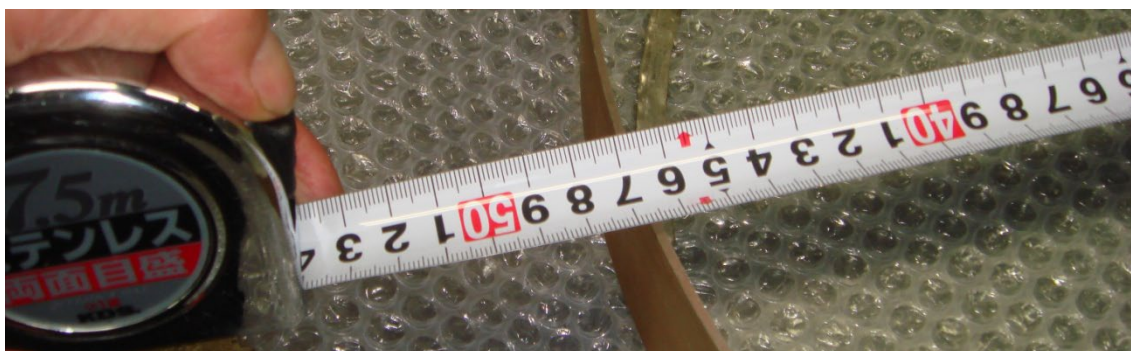
写真5 レンズの口径は47cm
の表紙である。セルのない寸を図ったものが写真6である。

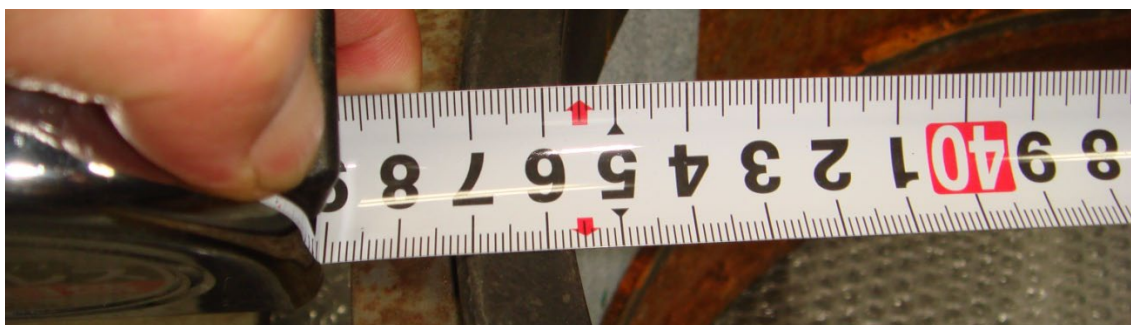
写真6 セルの内寸は45.8cm
