*甲南大学の子午儀

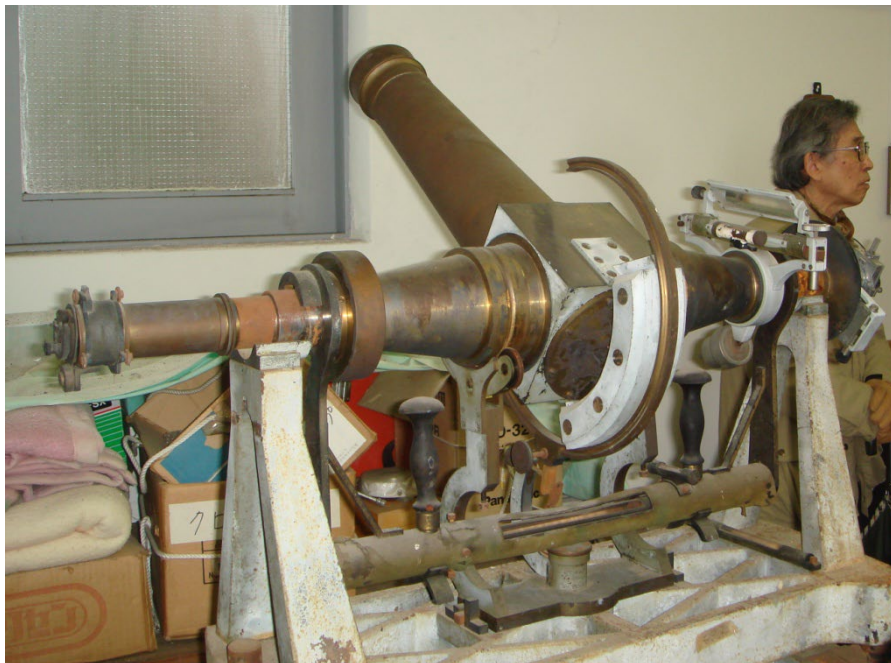
写真 2 甲南大学の子午儀

この甲南大学の子午儀は、80mm バンベルヒ子午儀と思われるが何処を探してもその刻印あるいは名盤を見つけることが出来なかった。今まで見てきたバンベルヒ子午儀はセンターキューブの側面に刻印があったが、この子午儀のセンターキューブには後述の高度軸指向微調整機構を取付ける金具があり名盤が隠れているのかもしれない。筆者が見てきた多くの子午儀にはない特徴が 3 点あった。1) 高度軸指向微調整機構、2) 南北方向の水準器の自動水準機構、3) 矩形波マイクロメーターである。
