国立天文台・天文情報センター・特別客員研究員 中桐正夫

***太陽塔望遠鏡ドーム大改修(その1)：ドームスリット**

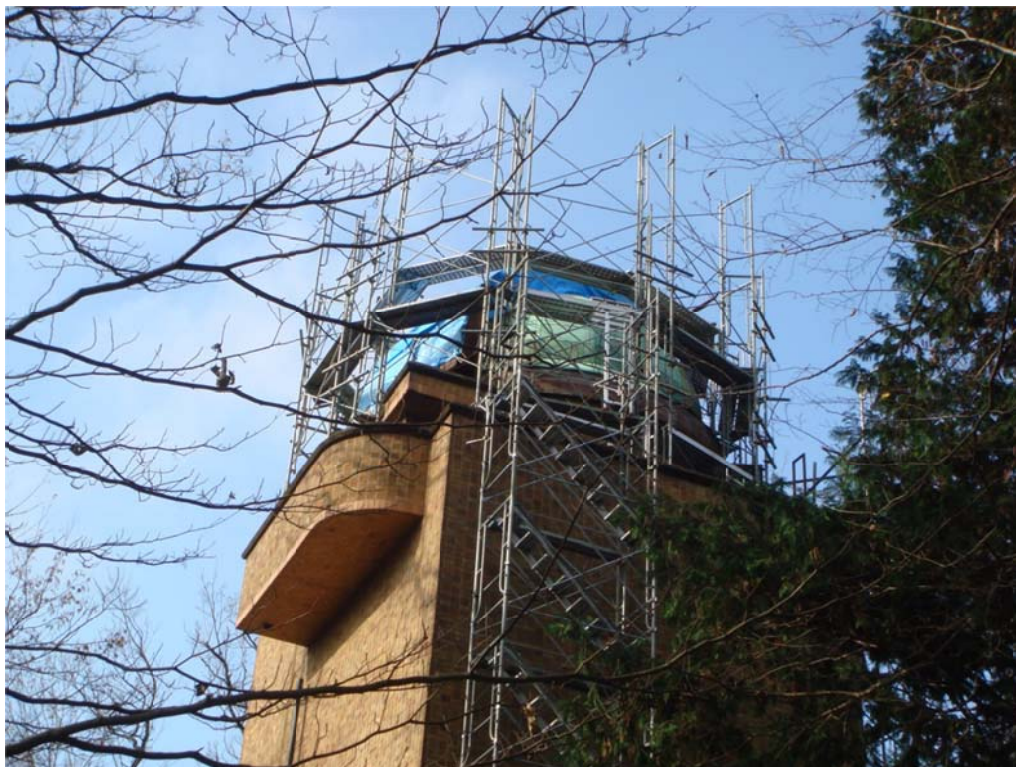
1968年1月に後継機として岡山天体物理観測所に完成した65cmクーデ型太陽望遠鏡にその役目を譲り、永い眠りについていた。その間、ついに電気、水道が止められ、その上ドームの銅板が盗まれるなど、修理を重ねたが雨漏りがひどい状態になっていた。2008年に発足したアーカイブ室の手により、内部の大掃除が行われ、2009年には雨漏りのひどいドームは葺き替えられ（写真2）、2010年には電気が回復した。

写真2 2009年のドーム葺き替え工事

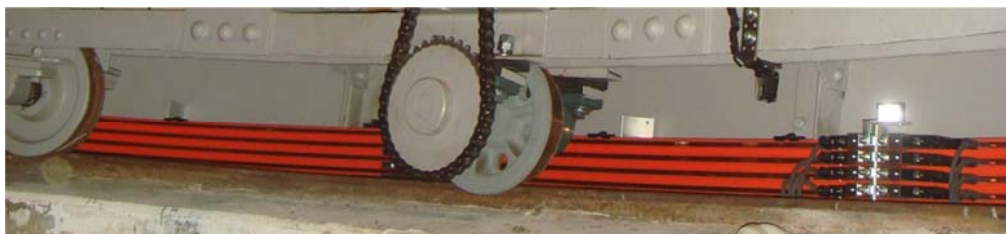
写真3 ドーム内壁に取り付けられたトロリーと集電子

を設置するため、電源のトロリーと集電装置がドームに設置された（写真3）。

そのために、左右のドーム扉を繋いでしまった銅板を切り開き、扉の開閉を可能にする工事に続き、手動でのドーム扉の開閉を電動に、ワイヤーを使ったドーム回転が不能になっていたのを、ワイヤー機構を取り払い、駆動輪を2個追加する方法でドーム回転を回復する工事を行った。ドームの回転部分にドーム扉開閉のモーター、ドーム回転駆動モーター

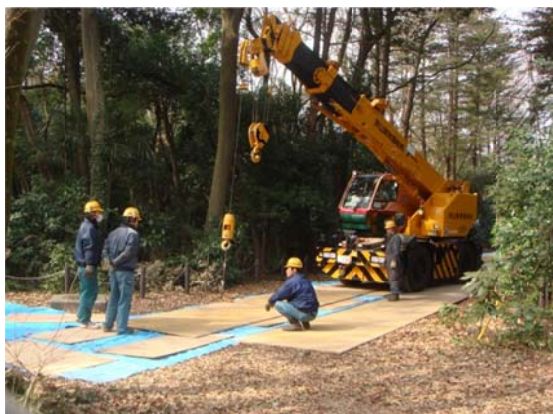
これらの工事のためには、ドームの扉を地上に下ろす必要があり、そのために大型クレーンを太陽塔望遠鏡近くまで入れる必要があった。太陽塔望遠鏡への道路は見学者用にレンガ敷きの歩道になっており、大型車を入れるためには鉄板を敷いて養生する大工事が必要であった（写真4、5）。

写真5 鉄板敷設工事

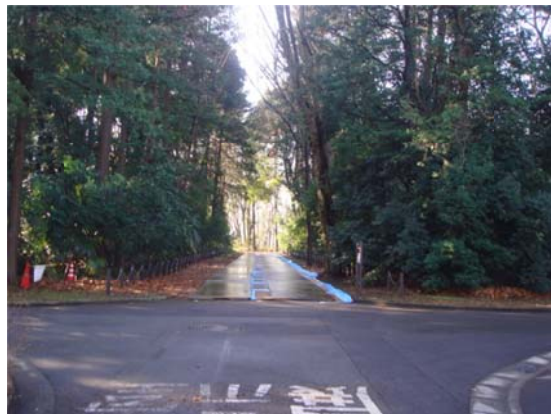
写真6 敷かれた鉄板

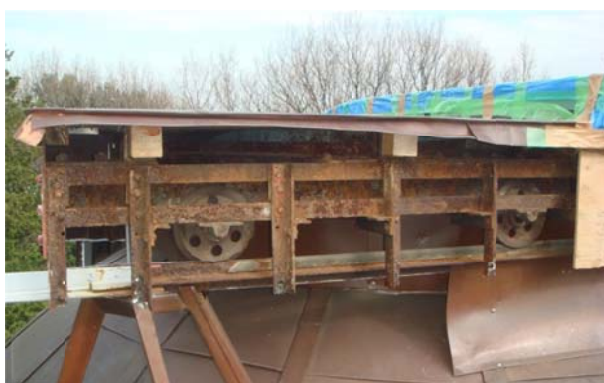
ドームの扉、開閉のレール、車輪の損傷がひどく（写真7）、それらの改修には、ドームの左右の扉を地上に下ろす工事（写真8、9、10）が必要であった。

写真7 損傷のひどいドーム扉の車輪、レール

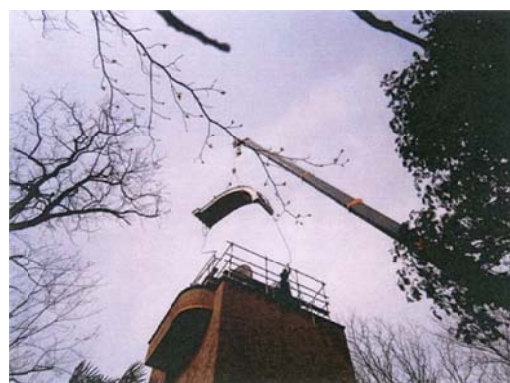
写真8 クレーに吊られた扉

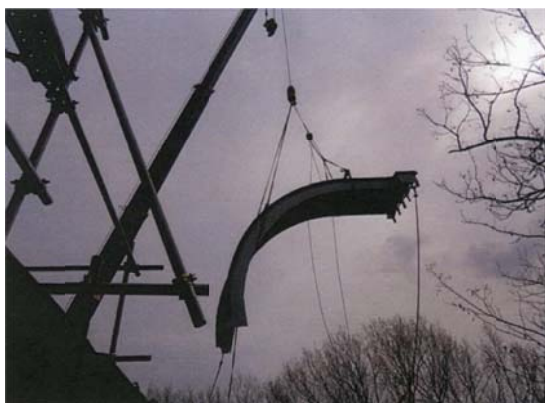
写真9 吊降ろされる扉

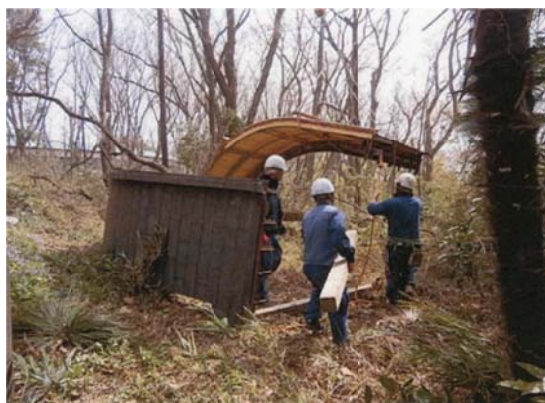
写真10 地上に降りた扉

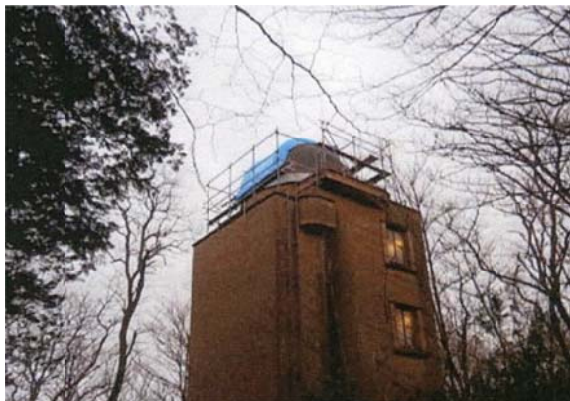
扉を外されたドームは大きな間口を空に向けて開いた状態になるので、ブルーシートで頑丈に養生された（写真11）。また、地上に下ろされた扉も、腐食した部分の補修、車輪の交換、塗装などが行われ、作業時以外はブルーシートにくるまれた（写真12）。

写真11 養生されたスリット部

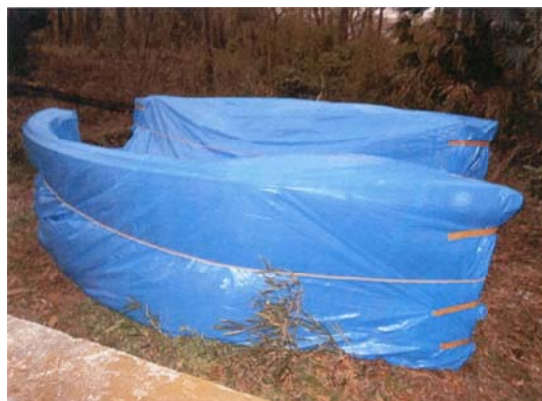
写真12 ブルーシートに包まれた扉

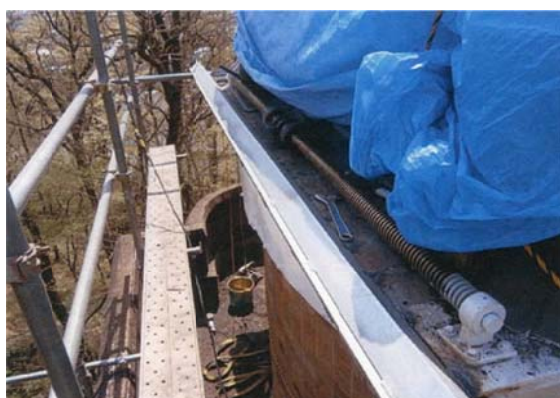
扉の開閉には建設時に使われていたボールねじ（写真13、14）は損傷がなかったためそのまま使用され、車輪はすべて交換された（写真15、16）。

写真13 再使用されたボールねじ

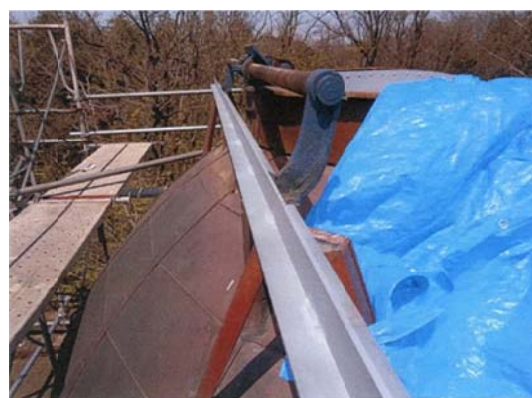
写真14 交換されたレール

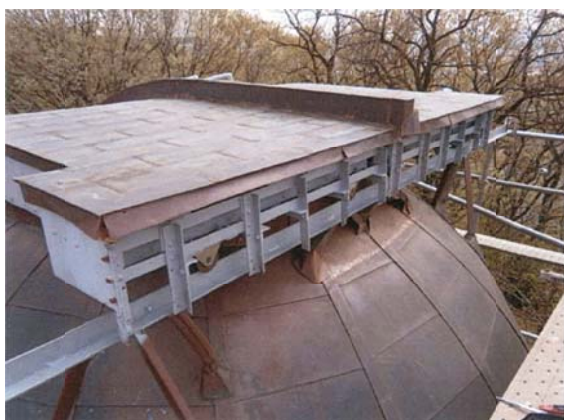
写真15 新しいレールと車輪

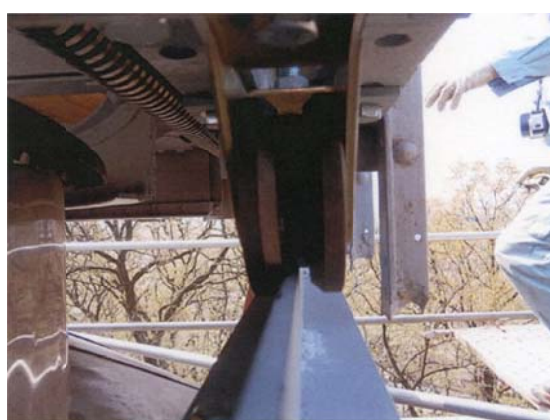
写真16 レールに乗った車輪

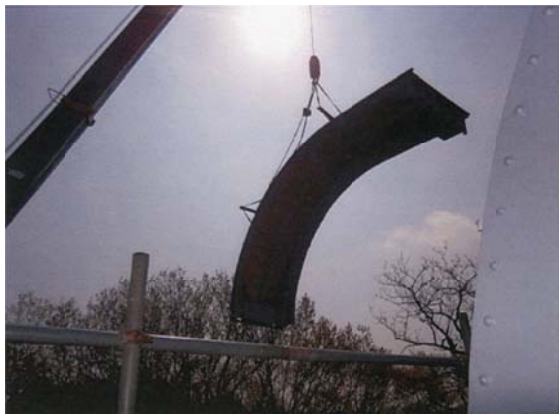
地上に下ろされ、腐食した部材の交換、塗装などが行われた扉は、再びクレーンで吊上

写真17 吊上げられるドームスリットの扉

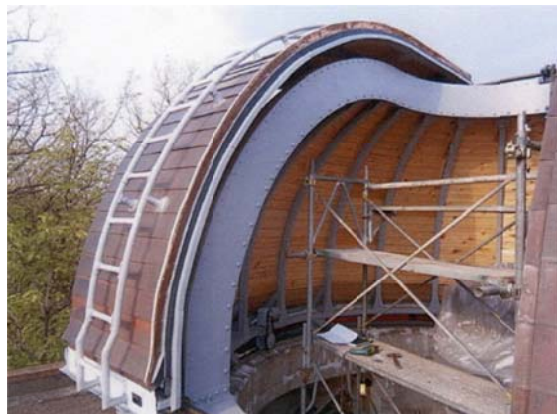
げら（写真17）、ドーム開口部に据え付けられ（写真18）、建設以来83年を経たドームの腐食、損傷はひどいものであったが、今回の工事で見違えるように美しい、機能を回復したドームとなった（写真19）。駆動系の改修については稿を改める。

写真18 ドーム開口部戻された扉

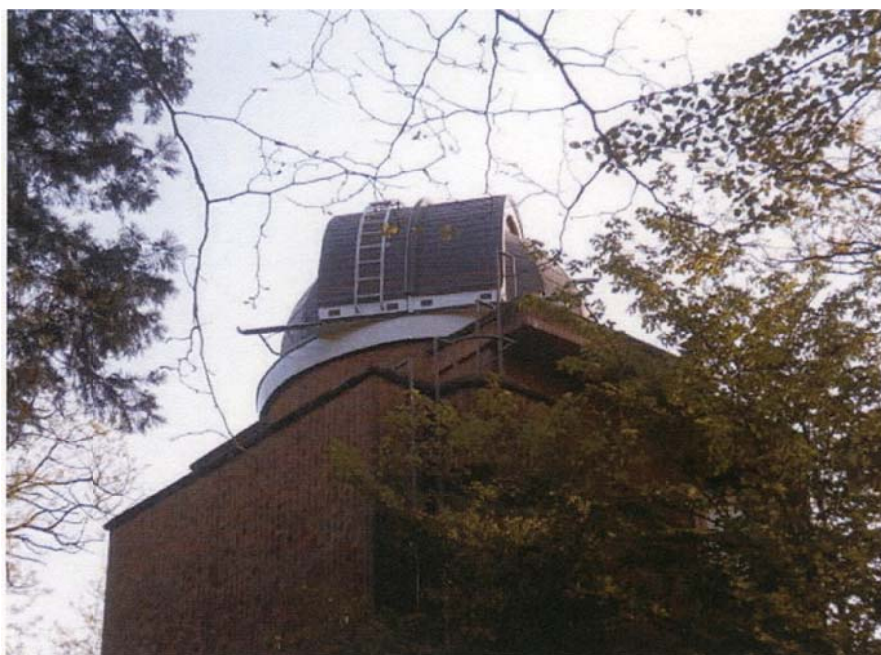
写真19 改修が終わり復元されたドーム
