国立天文台・天文情報センター・特別客員研究員 中桐正夫

***登録有形文化財に答申された国立天文台ゴーチェ子午環第二(北)子午線標室**

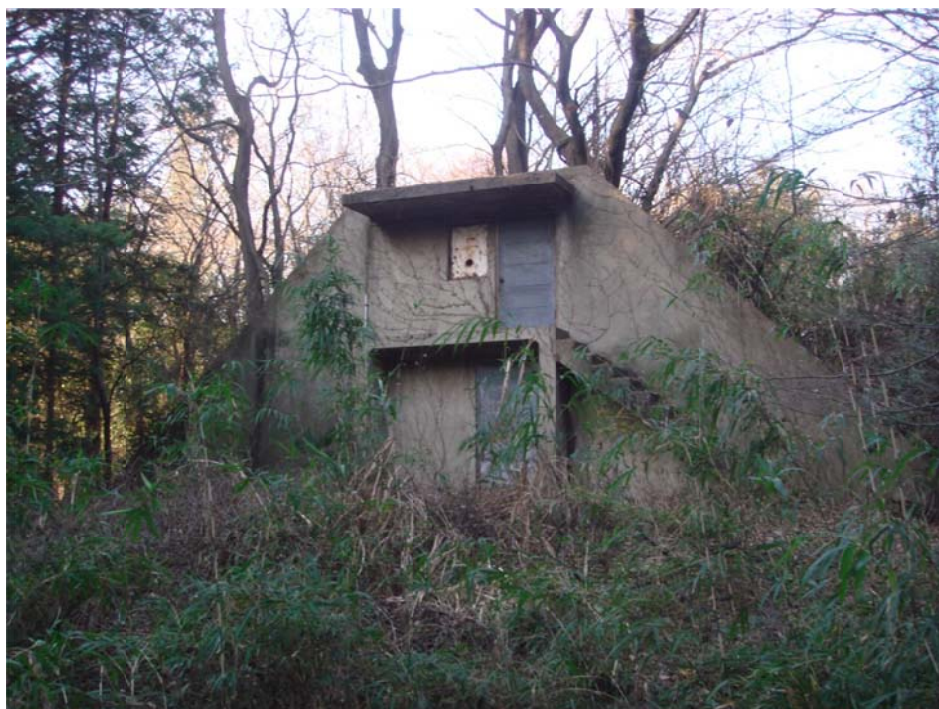
アーカイブ新聞第717号に「国立天文台ゴーチェ子午環第一(南)子午線標室」という記事を書いた。今回はその対をなしている「国立天文台ゴーチェ子午環第二(北)子午線標室」について書く。第二子午線標室(写真1)はゴーチェ子午環望遠鏡の不動点から北100mの位置に立っており、その南側には古くからの舗装されていない道路があり、第一子午線標室ほど人々に知られない存在ではなかった。しかし、子午線標室を覆う土盛りには篠竹、雑木が茂り、北側から見たのでは建築物とは見えない存在になっている。

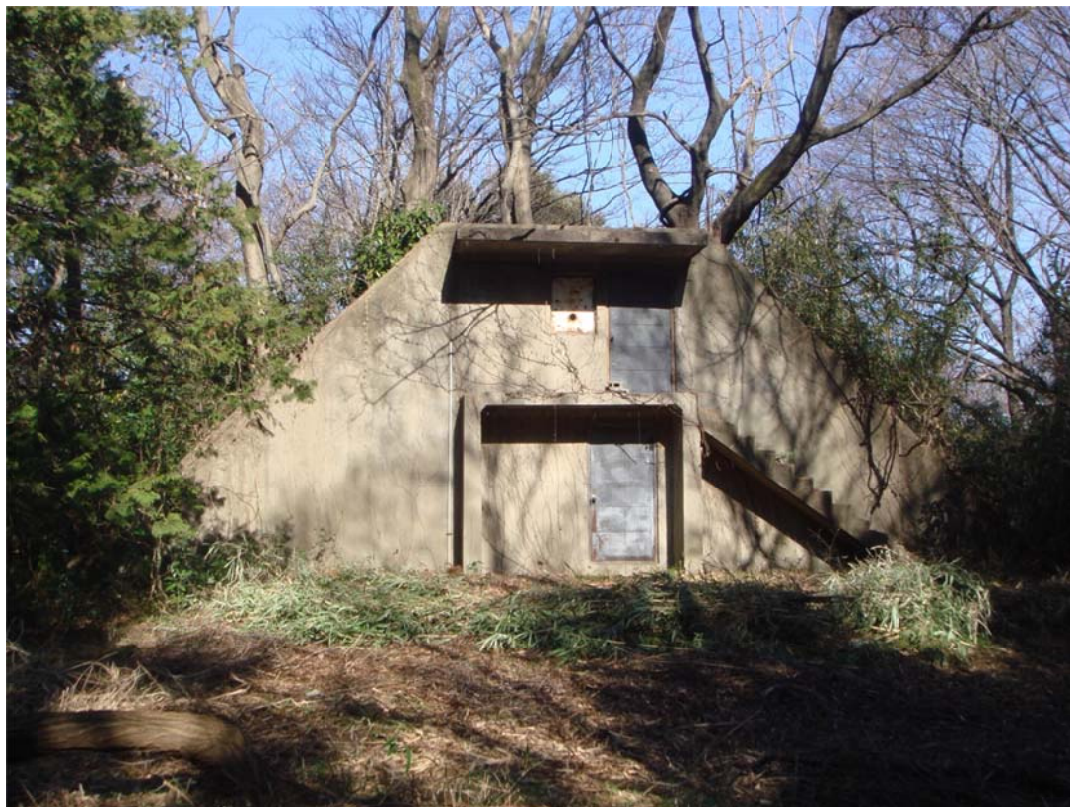
写真 2

子午線標室は、第 717 号でも書いたが、小さな子午線票が置かれているだけの建物にしては結構大きな建物であり、その床面積が 17 平米ではあるが、東西に延びる壁面がゴーチェ子午環室に向かってデンと構えており、大きな建物に見える（写真 2）。

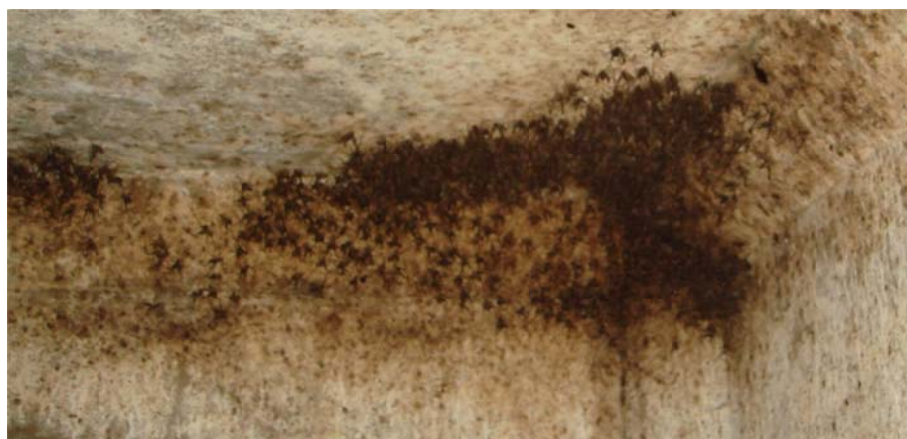
写真 3 天井にうじゃうじゃといる「かまどうま」

(その2)」という記事が書いてある。この時は、第二子午線標室の探検であった。詳細はその記事を参照されたいが、長年人の入らなかった建物は、「カマドウマ」、「ヤモリ」の住処で中に入った途端、頭の上から「カマドウマ」の大群(写真3)が落ちてきて肝を冷やしたのであった。その際、子午線標のピアの上に壊れた子午線票を発見した(写真4)。

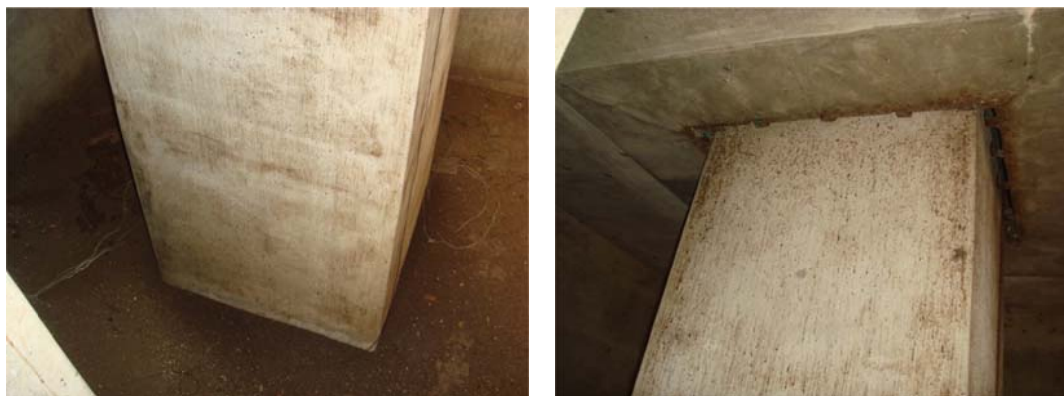
子午線票の載ったピアは、天文台の望遠鏡の入った建物に共通したようにピアは建物とは独立した構造になっており、地下から1階の天井を突き抜けて立っており、1階の天井、すなわち2階の床とは絶縁されており、1階部分には砂が敷き詰められていた(写真5)。

写真5 ゴーチェ子午環子午線票室1階から立ち上がったピア
