国立天文台・天文情報センター・特別客員研究員 中桐正夫

*ずいぶんと凝った点光源装置を発見

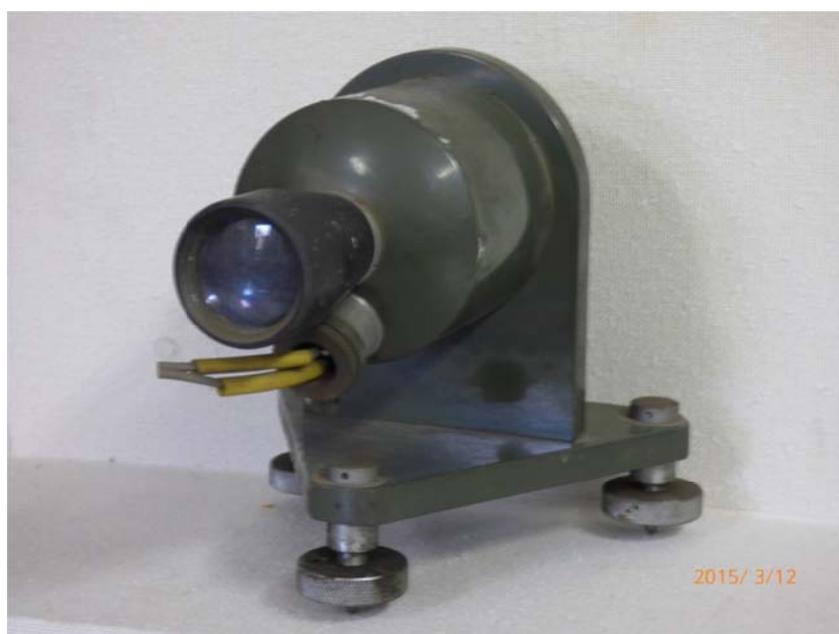
写真1 発見当時光源装置と思っていたもの

発見から8年を経ているが、なぜ今まで放置していたかと言えば、2本の電線が入り、前面にレンズがあるだけのものなので、用途は分からなかったが何かの光源であろうと思っていたのであった。

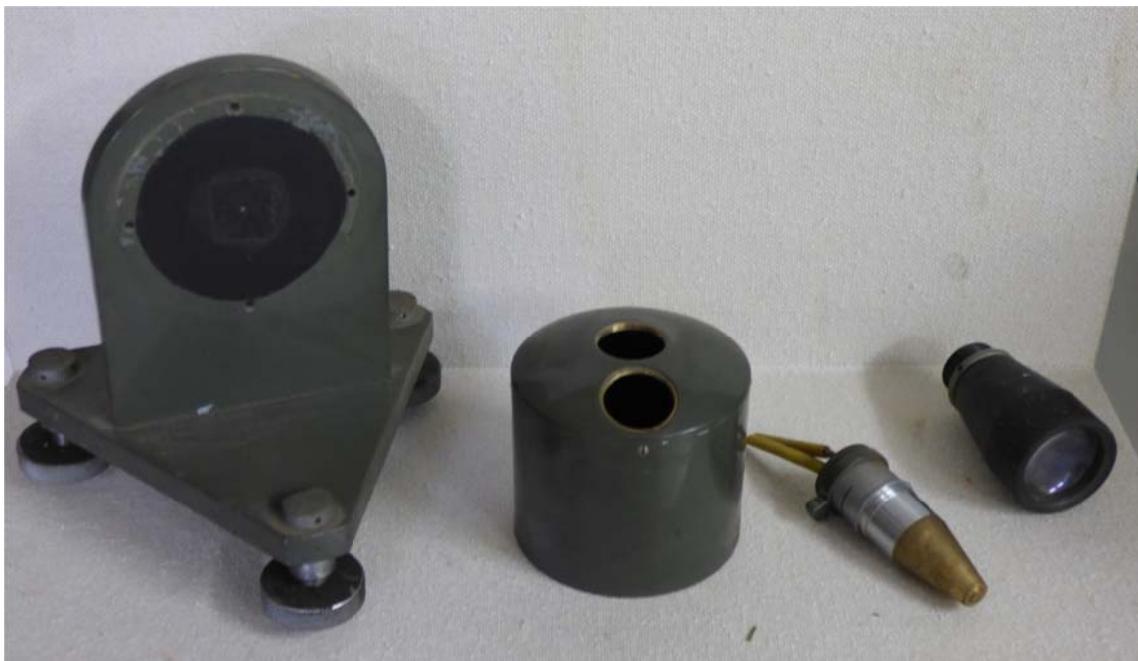
写真2 レンズ、光源、それらの取り付け具を外したところ

姿をしていない。でも、しかし、なぜか分解してみようと思った。分解してみると中はなかなか複雑ではないか、興味がどんどん膨らみ分解を続けて行った(写真2)。

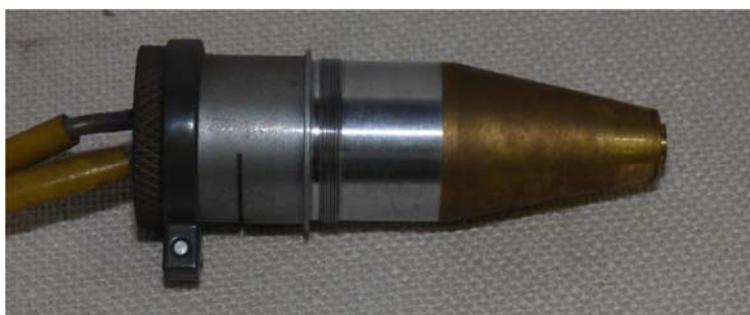
写真3 光源部全体

光源が何とも奇妙なうえ複雑である。それをさらに分解すると当然ながら光源ランプも出てきたが、なかなか、ますます複雑だ。先端には小さな穴が開いているのみである。

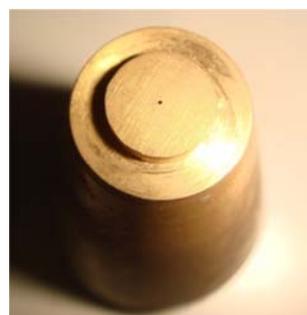
写真4 先端の小さな穴

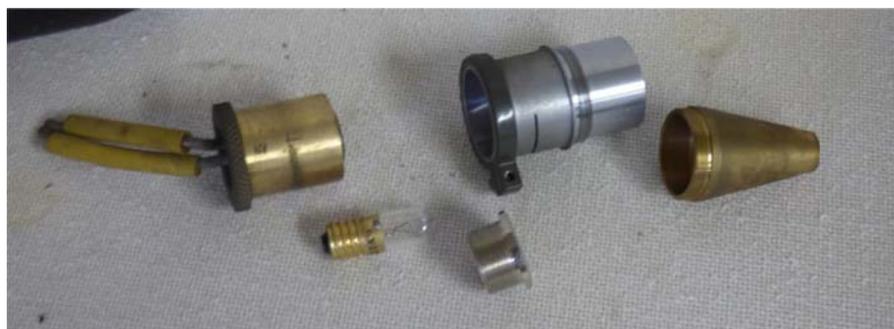
写真4 光源部を分解したところ

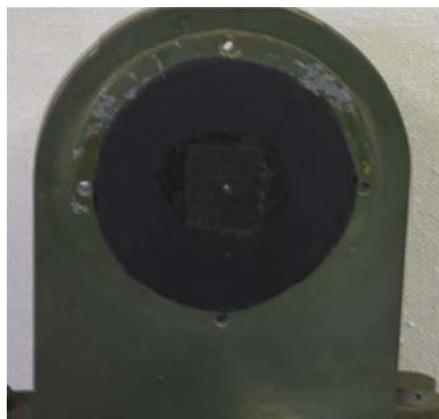
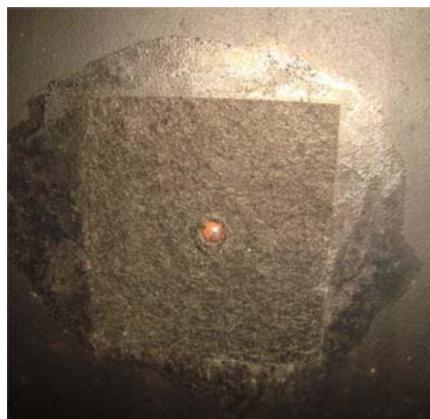
写真 5-1 基盤の中心に何かある

写真 5-2 どうやら点光源

この小さな穴が向いているところはこの光源部分を取り付けている基盤の中心で、何や

ら貼り付け、うしろからスプリングで押している（写真 5）。これは小さな鉄球のようで、これに光を当て、点光源にしているようだ。

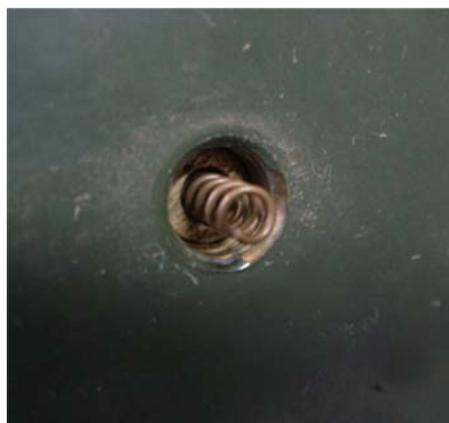
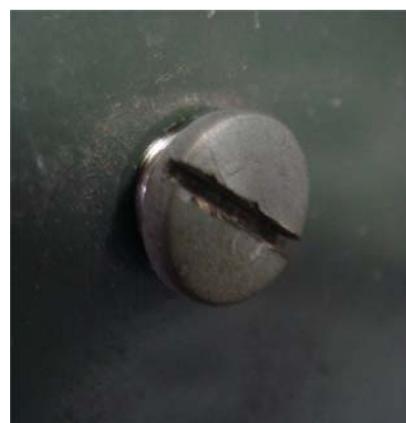
写真 5-3、4 点光源は後ろから右のネジによりスプリングで押されている

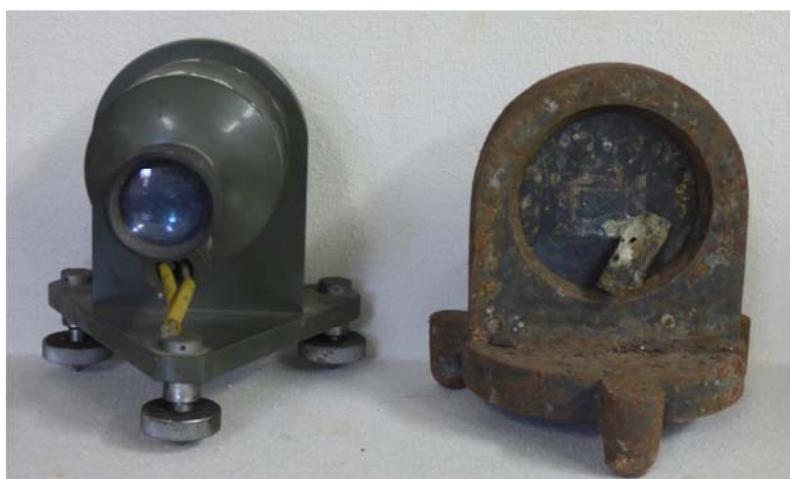
写真 6 右がゴーチェ子午環の子午線標

この段階で、ひょっとしたらこの点光源装置は子午線標ではないかと思った。写真 6 が
ゴーチェ子午環の子午線標と並べて写真を撮ったものである。

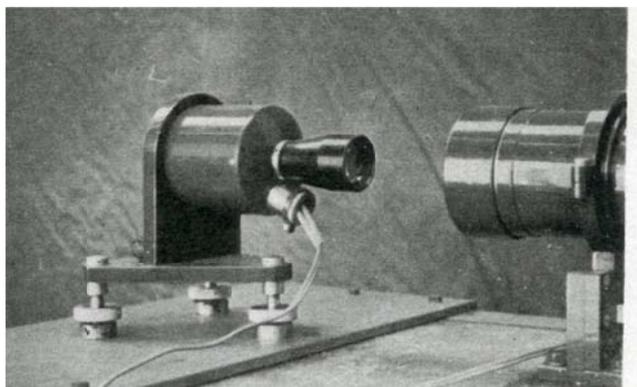
写真7 東京天文台報に載っていた点光源装置

そこで、図書室に行き、古い東京天文台報を調べてみると、東京天文台報第12巻第4号の長根 潔、松本惇一両氏の論文「子午儀の光電観測の一方法―(Ⅱ)(主として予備実験に就いて)」(昭和36年1月24日受理)で点光源装置として載っていた(写真7、8)。

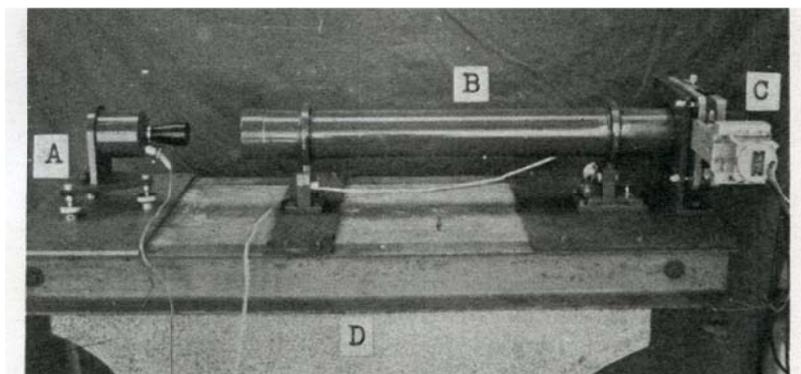
写真8 東京天文台報に載っていた実験装置全景
