国立天文台・天文情報センター・特別客員研究員 中桐正夫

### \*ずいぶんと凝った点光源装置を発見

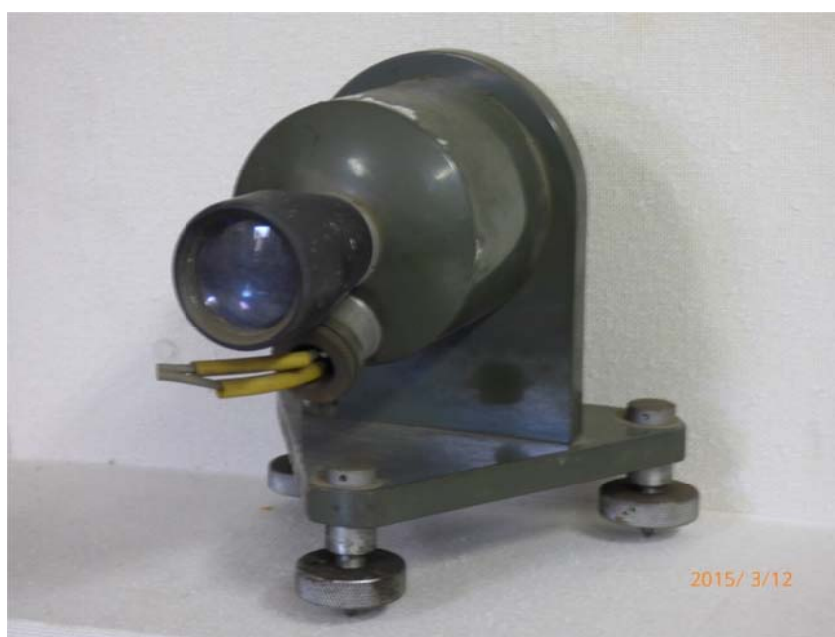
写真1 発見当時光源装置と思っていたもの

このレプソルド子午儀室探検の際発見していた用途不明の光源装置らしいと思っていたもの（写真1）について調べてみるとなかなか面白いものであった。

発見から8年を経ているが、なぜ今まで放置していたかと言えば、2本の電線が入り、前面にレンズがあるだけのものなので、用途は分からなかったが何かの光源であろうと思っていたのであった。

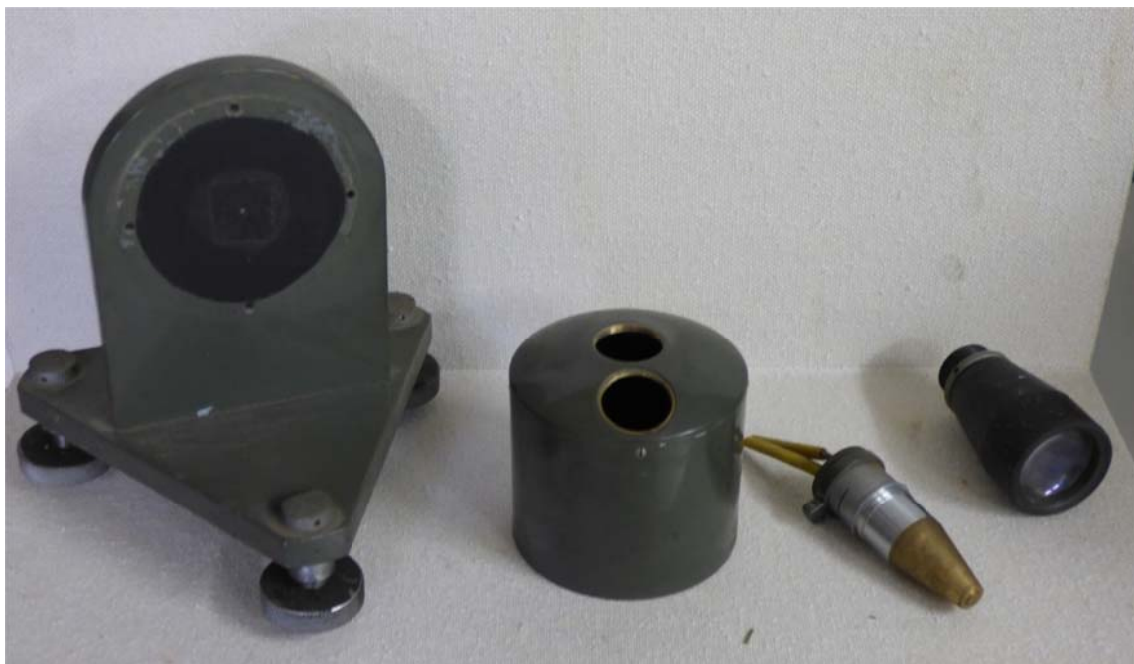
写真2 レンズ、光源、それらの取り付け具を外したところ

姿をしていない。でも、しかし、なぜか分解してみようと思った。分解してみると中はなかなか複雑ではないか、興味がどんどん膨らみ分解を続けて行った(写真2)。

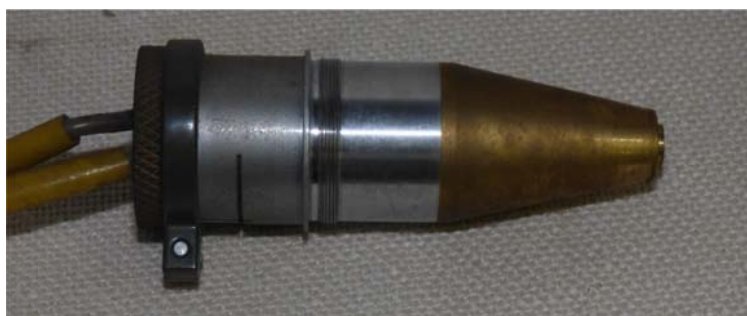
写真3 光源部全体

光源が何とも奇妙なうえ複雑である。それをさらに分解すると当然ながら光源ランプも出てきたが、なかなか、ますます複雑だ。先端には小さな穴が開いているのみである。

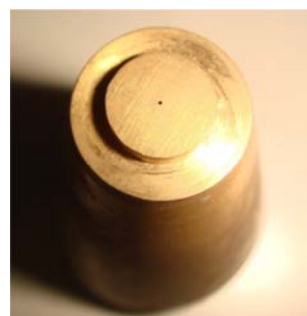
写真4 先端の小さな穴

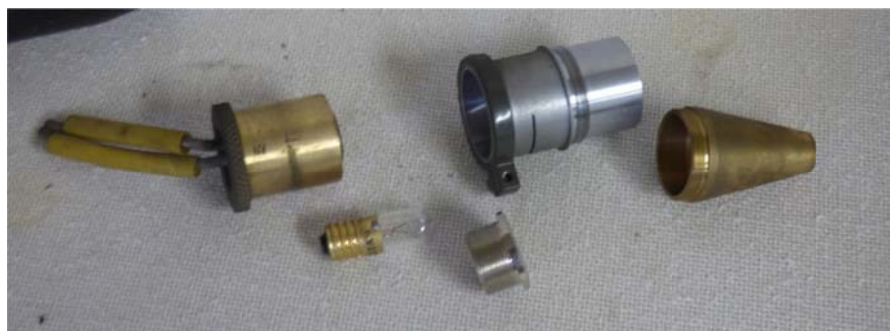
写真4 光源部を分解したところ

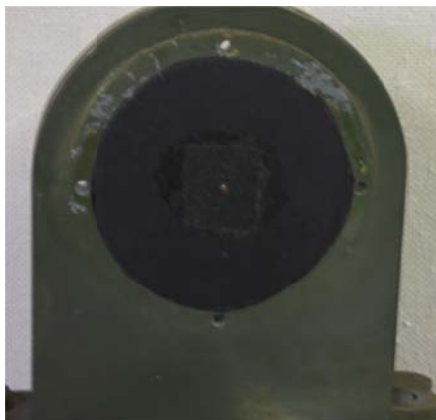
写真 5-1 基盤の中心に何かある

この小さな穴が向いているところはこの光源部分を取り付けている基盤の中心で、何や

ら貼り付け、うしろからスプリングで押している（写真 5）。これは小さな鉄球のようで、これに光を当て、点光源にしているようだ。

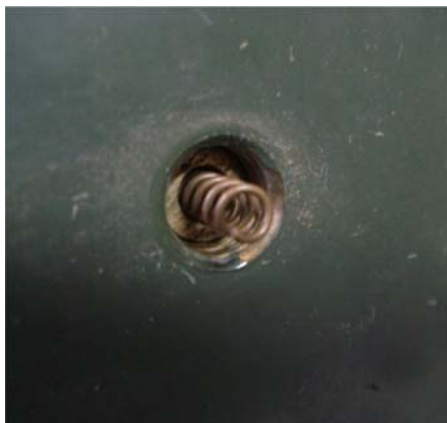
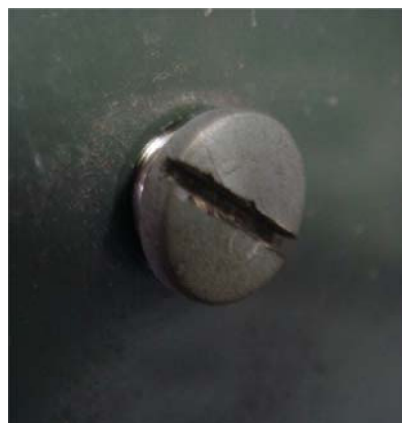
写真 5-3、4 点光源は後ろから右のネジによりスプリングで押されている

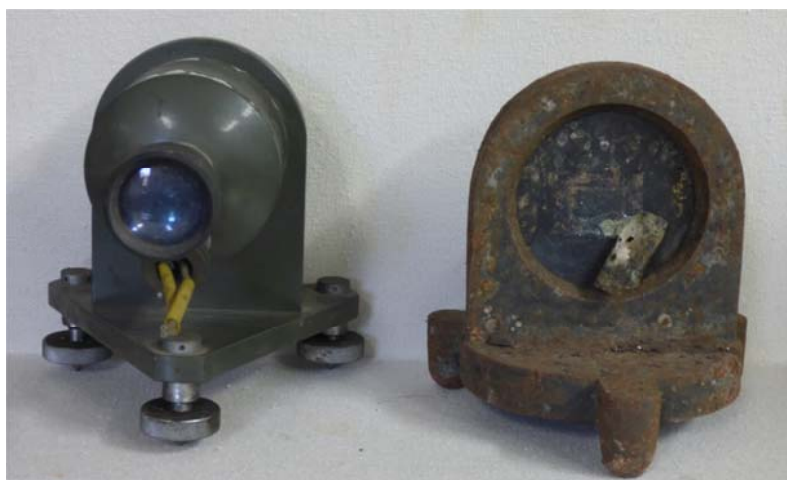
写真 6 右がゴーチェ子午環の子午線標

この段階で、ひょっとしたらこの点光源装置は子午線標ではないかと思った。写真 6 がゴーチェ子午環の子午線標と並べて写真を撮ったものである。
