国立天文台・天文情報センター・特別客員研究員 中桐正夫

**\* 東京天文台 100 周年記念誌作成時の資料ーその 3-9-5ー (91 cm 光電赤道儀主鏡の研磨写真)**

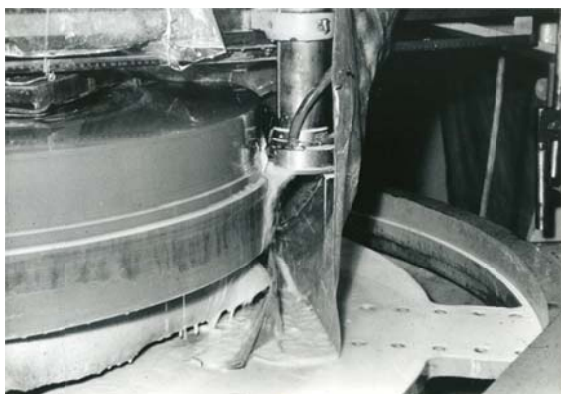
写真 1 主鏡外形仕上げ作業

アーカイブ新聞第 793 号 (2015 年 4 月 30 日) から「東京天文台 100 周年記念誌作成時の資料ーその 3ー」について、その具体的資料について記事を書いている。今回は、アーカイブ室新聞第 353 号 (2010 年 6 月 21 日)「東京天文台 100 周年記念誌作成時の資料ーその 3ー」の 9 項目の 91 cm 光電赤道儀と呼ばれた岡山天体物理観測所の 91 cm 望遠鏡主鏡研磨が日本光学で行われている写真について記事にする。これらの写真は、筆者は初めて見るものである。写真 1、2 は表面研磨の前作業である主鏡外形仕上げ作業、主鏡中央孔索作業である。

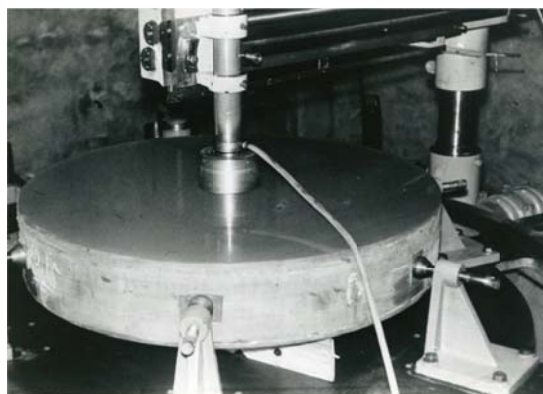
写真 2 主鏡中央孔索作業

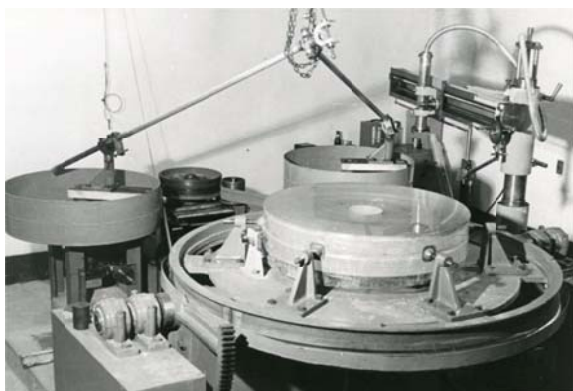
写真 3 は、外形が整い研磨台に設置された 91 cm 主鏡、この研磨台は、この 91 cm 鏡政策のために制作されたもので、150 cm 鏡まで研磨できるとある。写真 4 は研磨中の 91 cm 主鏡である。すでに最終段階と思われる写真である。

写真 3 研磨台に設置された 91 cm 主鏡

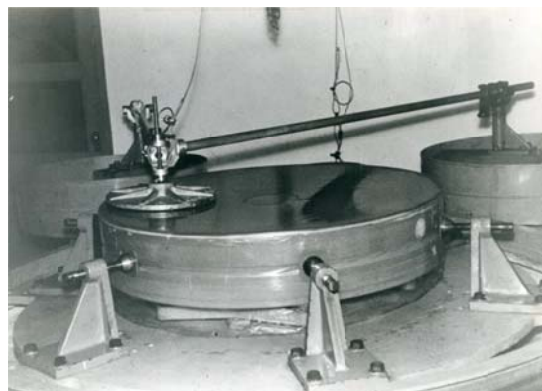
写真 4 研磨中の 91 cm 主鏡

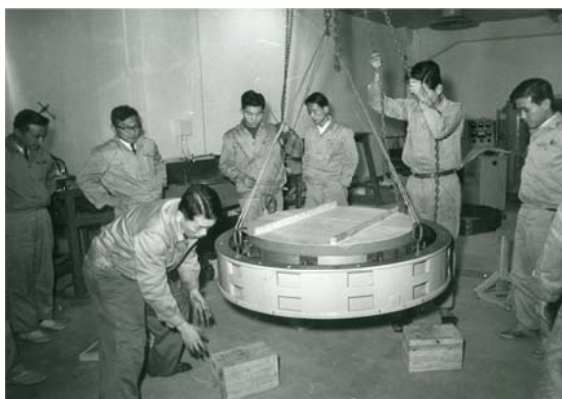
写真 7 は、研磨の終わった主鏡を望遠鏡の主鏡セルに入れる作業、写真 8 は主鏡の中央孔にセンターリングを挿入しているところである。

写真 7 主鏡セルへの装着

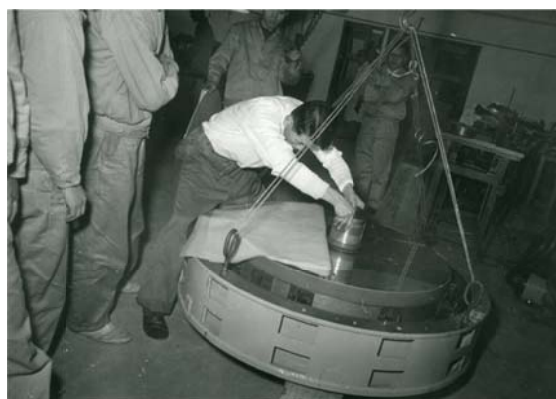
写真 8 センターリング装着

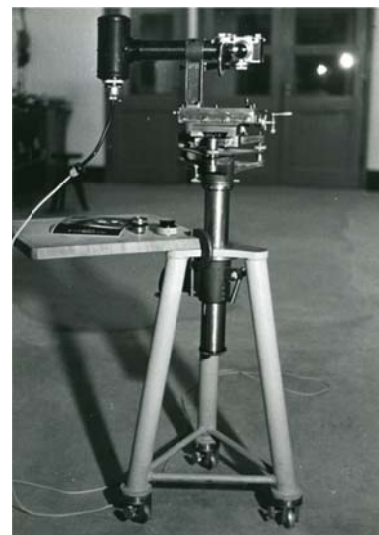
査(3)の装置と書かれている。写真 13 の裏面には、主鏡検査(3) 輪帯検査、フォーコー検査、およびロンキー検査用装置（ガラスを取り付け、記録撮影も行える）と記載されている。これらの写真の裏面の説明書きから、主鏡研磨巻毛の写真は他にも存在したことがうかがわれる。

写真 13 検査装置

写真 9、10 は鏡面検査(6)装置とあり、写真 13 の 3 脚に装着されている。写真 11 は主鏡検査(6)ガラス部品と書かれている。

写真裏の説明書きから、鏡面検査は輪帯検査、フォーコー検査、ロンキー検査の 3 つの方法が取られたことがわかる。しかし、筆者にとって輪帯検査は初めて出会う言葉であり、どんな検査なのか詳細は知らない。
