国立天文台・天文情報センター・特別客員研究員 中桐正夫

**\* 東京天文台 100 周年記念誌資料ーその 3-9-7ー (188 cm 光望遠鏡ドーム工事写真)**

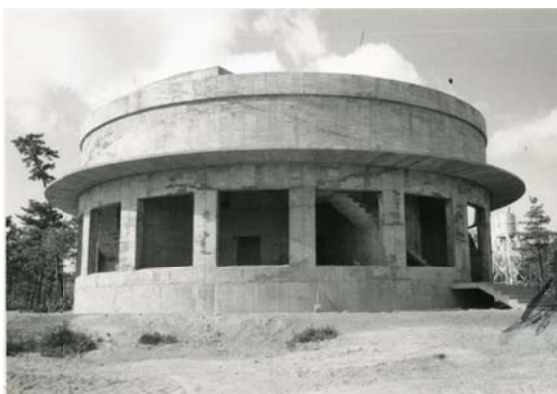
写真 1 は、ドーム下部コンクリート工事が終了時点の写真、写真 2 は、裏面に「水切り石取付、スチールサッシ切バメの説明がある。写真 2 は 2 枚ある。

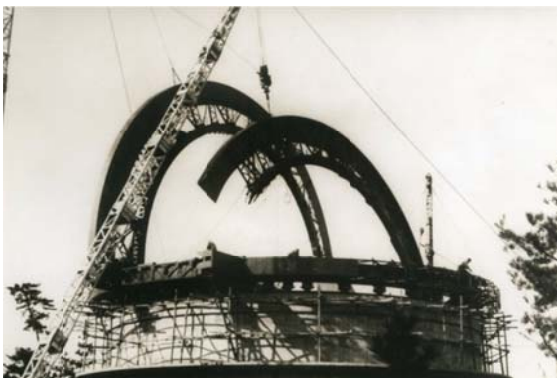
写真 3、4 の 2 枚は、ドームのメインアーチ取付工事、写真 5、6 はメインアーチからドーム壁面へと進む様子が写っている。

写真 3 メインアーチ取付

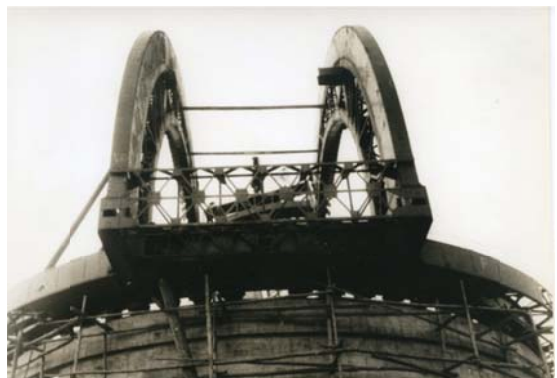
写真 4 メインアーチ工事

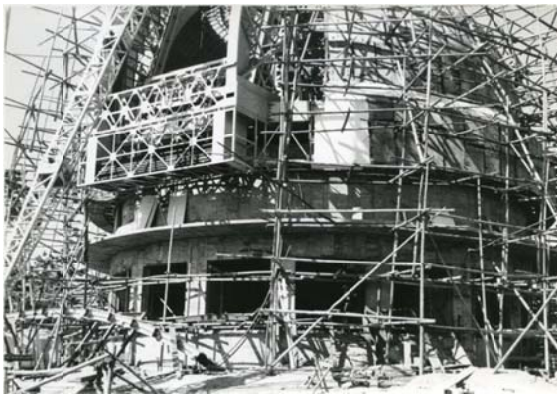
写真 7

写真 7、8 はドーム外壁組上げ工事写真、写真 9、10、11 はドーム内側壁面組上げ工事写真である。写真 10、11、12 を見るとその構造から、ドーム壁面は 2 重壁になっており、外側から温められた空気が 2 重構造の中を上昇して上部から抜け、ドーム内の気温上昇を防ぐ構造であることがわかる。

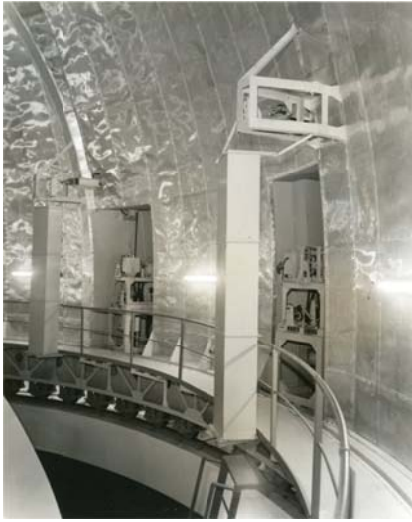
写真 12 はドームスリット開閉機構の駆動部、写真 13 はドーム回転用機構。

写真 12 スリット駆動部

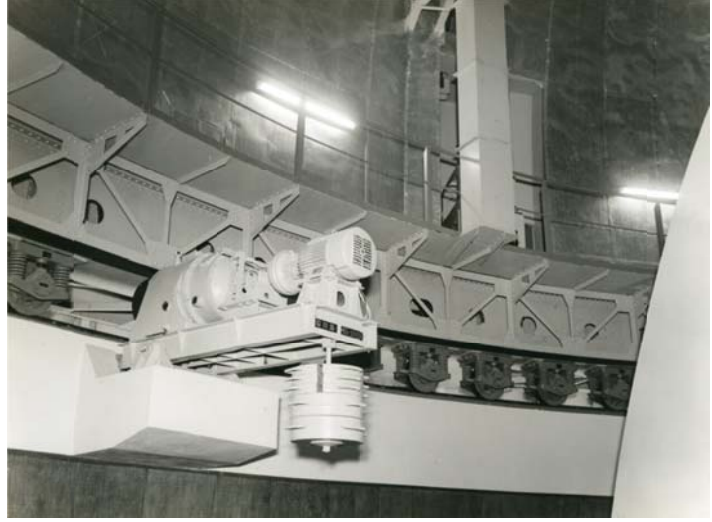
写真 13 ドーム回転機構

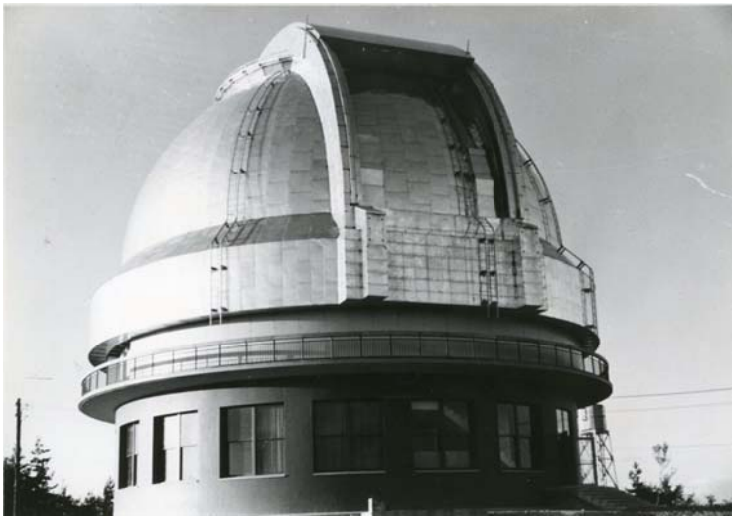
写真 14

写真 14、15、16、17 は完成したドーム写真 7 枚のうちの 4 枚である。
