国立天文台・天文情報センター・特別客員研究員 中桐正夫

* 自動光電子午環 30m 鉄塔撤去工事が行われた

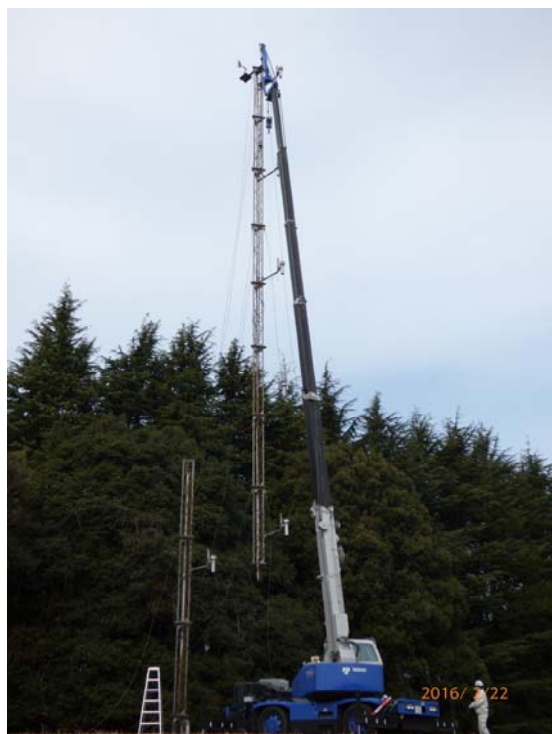
写真 5 途中で切り離された鉄塔

鉄塔撤去作業は、レッカーと呼ばれるクレーン車が鉄塔近くに配置され、鉄塔の高さの 4/5 辺り吊るワイヤーが掛けられ、高さ 1/4 付近で切り離された鉄塔を地上に横たえるという方法がとられた(写真 5、写真 6、写真 7、写真 8)。
