国立天文台・天文情報センター・特別客員研究員 中桐正夫

### \* 自動光電子午環 30m 鉄塔撤去工事が行われた

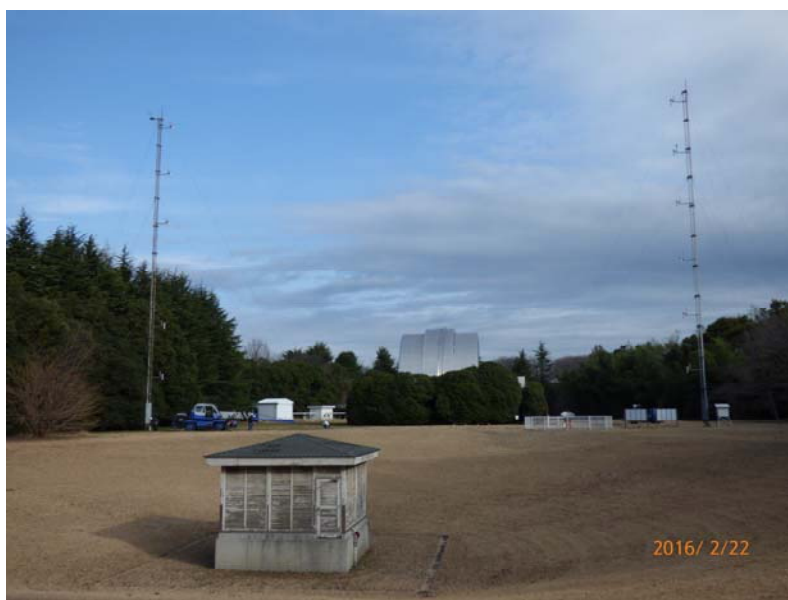
写真1 鉄塔撤去前 南から見た鉄塔

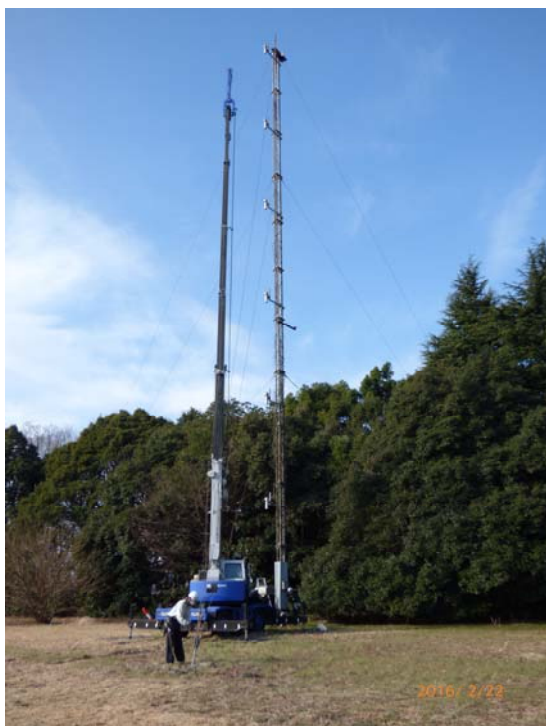
写真 2 鉄塔とレッカー

写真 2 で見ると、この作業のために導入されたレッカーは 32m の鉄塔の最上部には届いていない。このレッカーの孫腕までは出さなかったため鉄塔最上部までは届いていない。孫腕まで延ばせば最上部には届いたが、高さの 4/5 ほどの部分を吊るのでこ

の状態が充分であった。

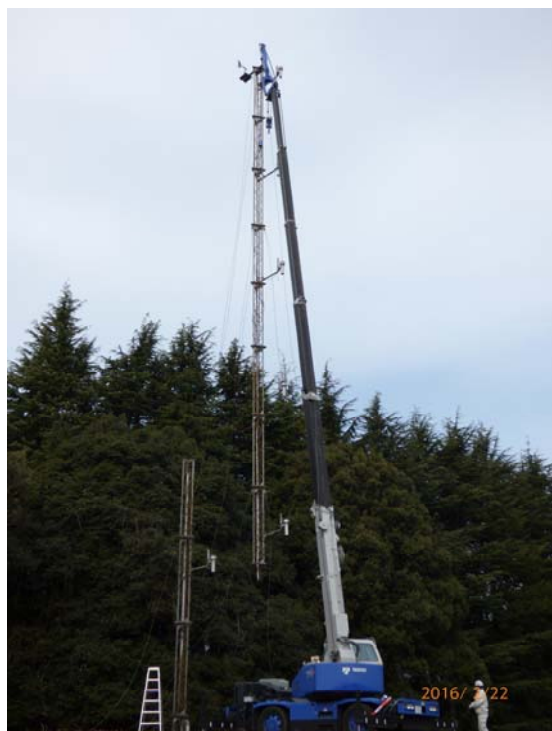
鉄塔撤去作業は、レッカーと呼ばれるクレーン車が鉄塔近くに配置され、鉄塔の高さの 4/5 辺り吊るワイヤーが掛けられ、高さ 1/4 付近で切り離された鉄塔を地上に横たえるという方法がとられた(写真 5、写真 6、写真 7、写真 8)。

写真 5 途中で切り離された鉄塔

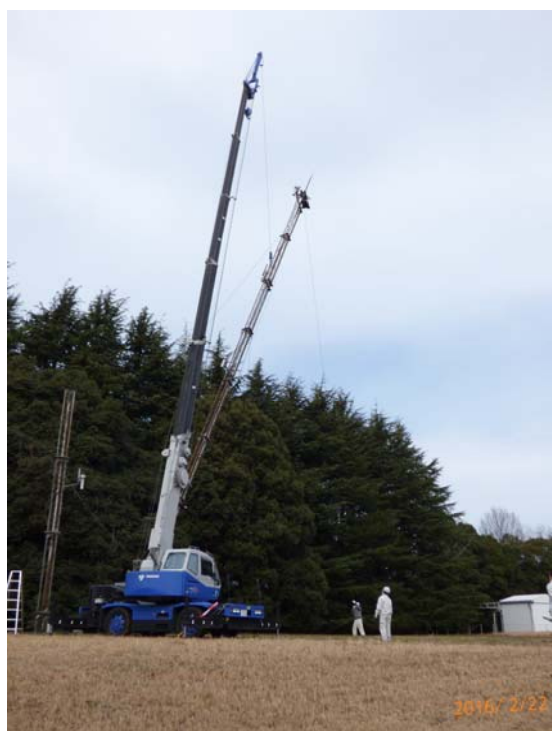
写真 6 傾けられ倒される鉄塔

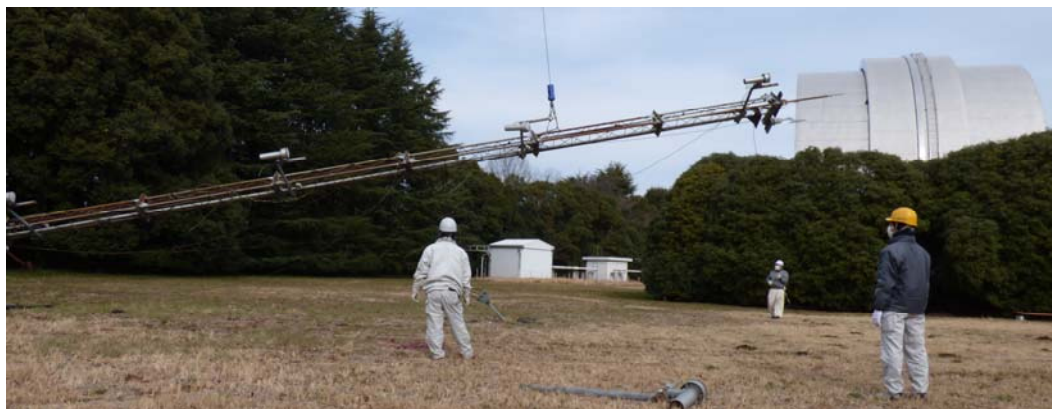
写真7 地上近くまで倒された鉄塔

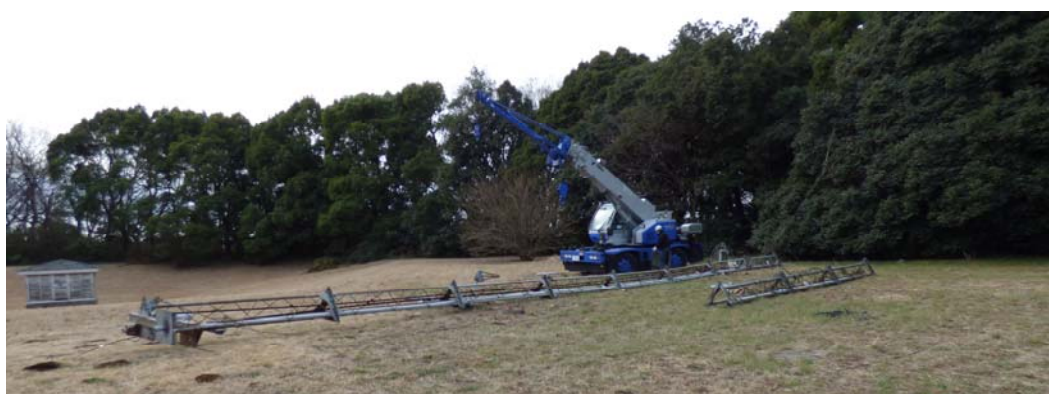
写真8 地上に倒された鉄塔

ちなみに、レッカーで吊ると荷重が測定でき、今回の 30m 鉄塔 3/4 分の重量は約 1 トンと測定された。

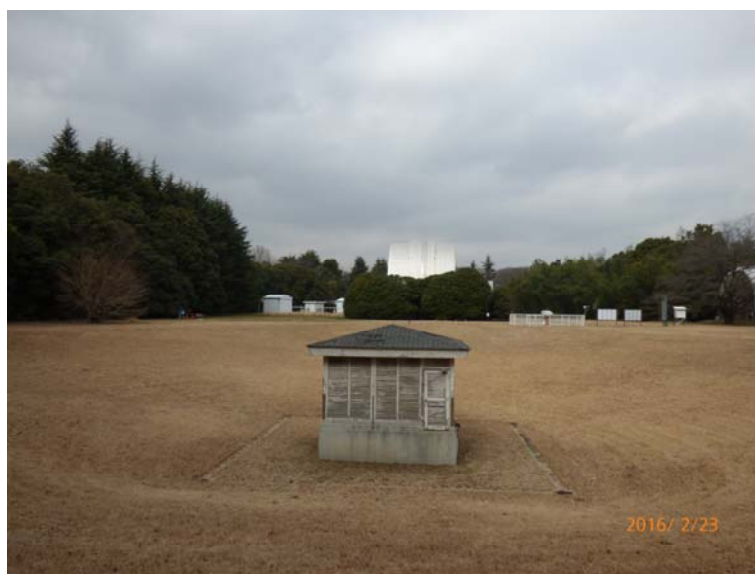
写真9 鉄塔撤去後 鉄塔が消えた

写真 9 が、鉄塔が撤去された元自動光電子午環、現天文機器資料館南側広場の光景である。
