* 天文機器資料館階下の除湿器交換

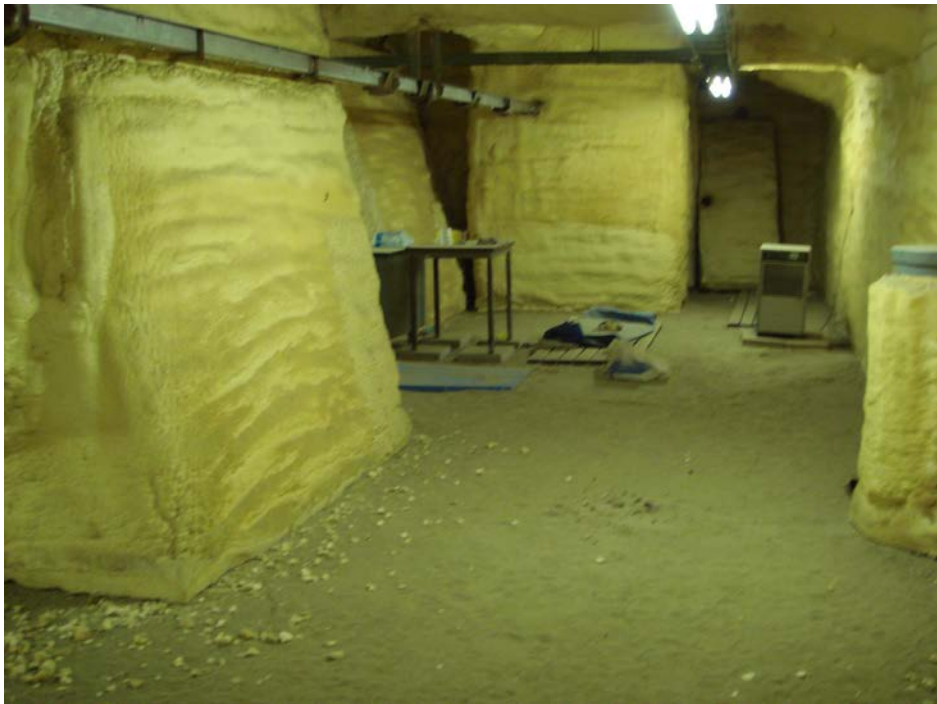
写真1 さながら要塞を思わせる階下

天文機器資料館は、観測が終了した自動光電子午環棟を有効利用して博物館にしている建物である。自動光電子午環の階下の空間は望遠鏡のピア、示準器のピア、この空間を囲む壁面などのコンクリートが黄色い分厚い断熱材で覆われており、さながら要塞を感じさせる(写真1)。子午儀、子午環のピアは大量の砂の中に立っており建物の振動が伝わらないようになっている。その砂に深い水抜き井戸があり、除湿器で除湿された水をこの深い井戸に排水している。この水抜き井戸の底にロダンの彫刻の「接吻」のレプリカが発見されたミステリーについては、天文月報2009年6月号に「自動光電子午環棟(PMC)のミステリー」という記事に書いた。

写真1の様子は、収蔵庫としてたくさんのものを持ち込む前の様子である。望遠鏡フロアの階下は、かなりの空間があり、天文機器資料館の収蔵物の収蔵庫として様々なものが収納されているので、除湿器を常時作動させている。最近湿度が下がらなくなり、湿度計が80%を示すようになった。この80%というのは、筆者の経験では電子式湿度計の上限値である。常時運転が正常に作動していた除湿器の表示湿度はほぼ46~47%を示していたので、除湿機能が失せたのだと思われた。そこで太陽塔望遠鏡の半地下室に本格的な固定

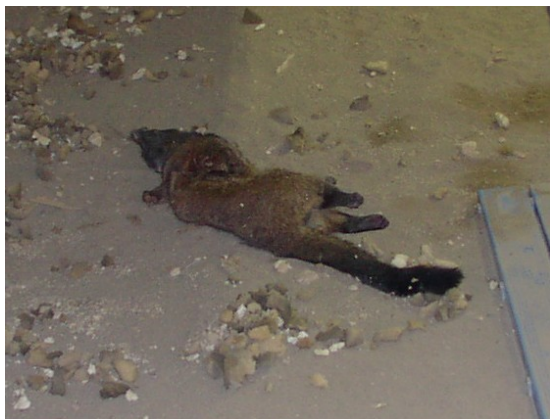
写真1 ハクビシンの死骸

天文機器資料館の階下は全く閉じた空間ではなく、かつてハクビシンが入り込み出られなくなり死んでいたこともあった。このハクビシンは自動光電子午環が稼働していたころ、スリット近くの木犀の枝から、開いたスリットの中に入り込み、隙間から階下に移動し出られなくなったものと思われた。写真2がハクビシンの死骸、写真3はその足跡である。

写真2のハクビシンの死骸は天文機器資料館の階下にあったもので、回りに排泄された糞がたくさん見える。写真3の足跡は自動光電子午環のピアに付いていたものである。

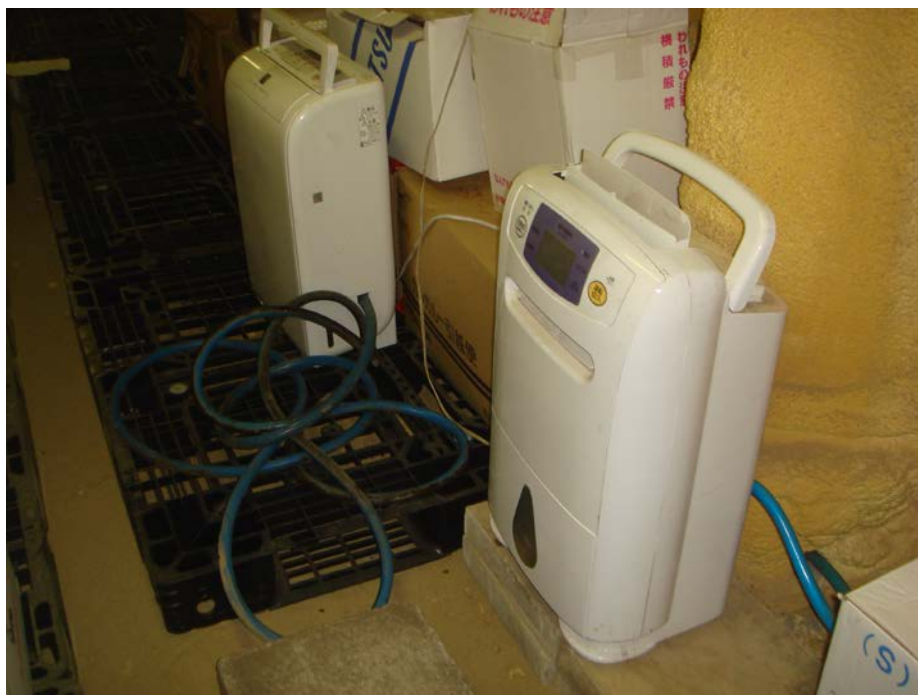
写真4 交換した新旧の除湿器

写真4の手前の除湿器が新しく持ち込んだもの、奥に写っているものが今まで使っていたものである。

この除湿器を設置して 2 時間で 80%を示していた湿度は 76%に下がった。この階下の空間は収蔵庫として使っているの、完全ではないが、この閉じられた空間の湿度は 50%程度には保ちたい。

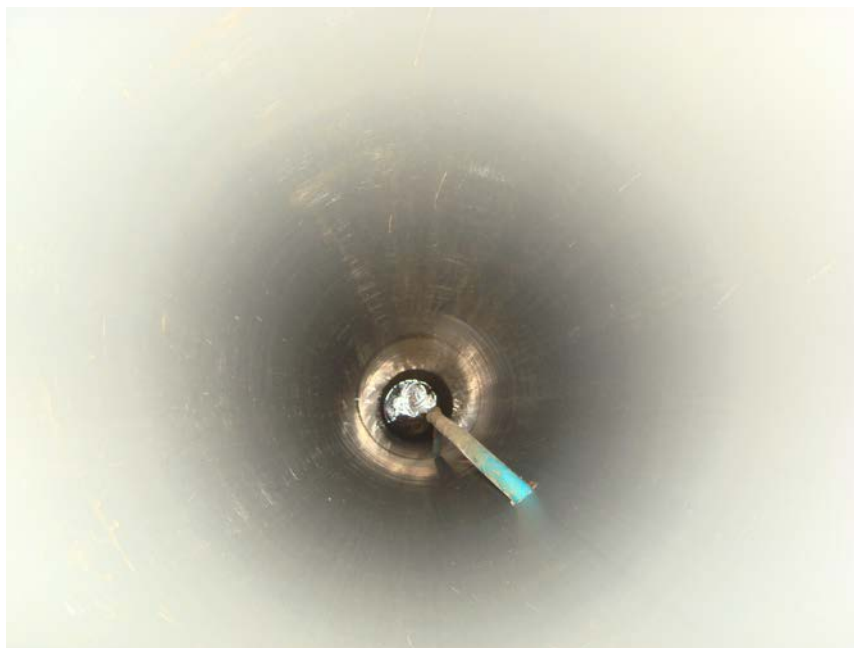
写真 5 水抜き井戸に排水しているホース

除湿器の後ろから出ているホースが水抜き井戸の中に引き込んであり（写真 5）、排水している。
