* 自動光電子午環 (PMC) 子午線標室探検

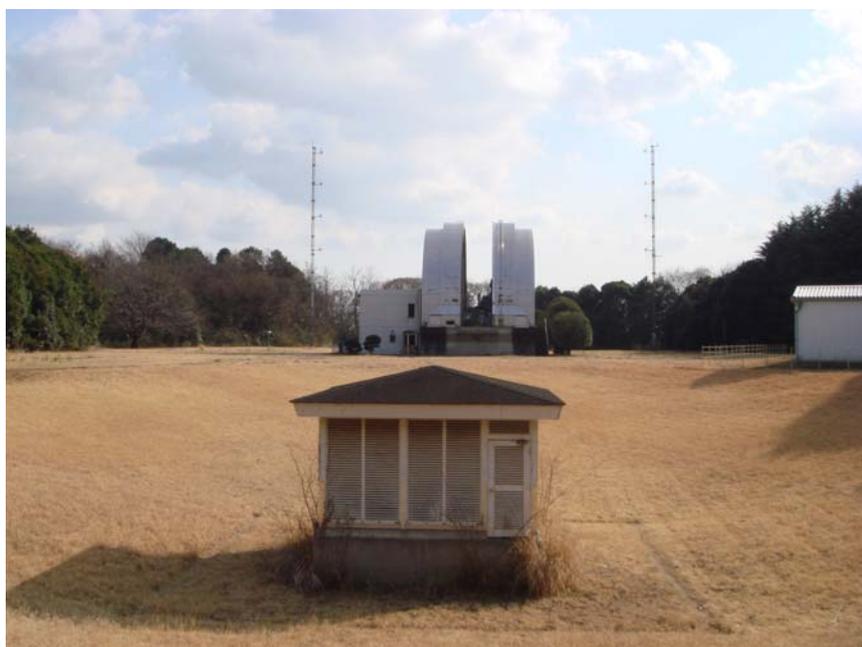
写真 1 自動光電子午環北側子午線標室

アーカイブ室新聞 110号、111号でゴーチェ子午環の北側子午線標室の探検記事を書いた。今回は、自動光電子午環 (以下 PMC と書く) の子午線標室探検である。PMC の子午線標は PMC 棟の南北に 80m 離れた所に立っている (写真 1)。第 1 回探検は測量史研究グループ (標石グループ) が、ぜひ子午線標室の中を見たいというので施設課で鍵を借りて中に入った。

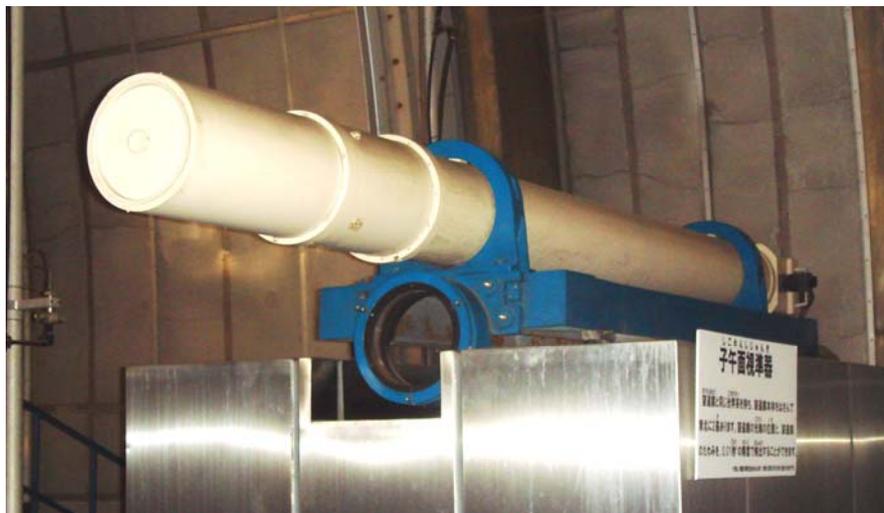
写真2 白いコリメーターの下の青い丸いものが焦点距離 80m のレンズ

子午線標は、PMC 望遠鏡が真の北を向くかどうかの校正に使われるものである。ゴーチェ子午環では南北 100m 離れたところ、望遠鏡の不動点の高さに子午線標が設置してある。このためゴーチェ子午環の子午線標は高いコンクリートピアの上に設置され、温度変化を防ぐために望遠鏡の反対側は築山になっている。そしてゴーチェ子午環では南北のコリメーターを移動させて (退かせて)、この子午線標を視るようになっているが、PMC ではコリメーターを移動させる事による精度の劣化を防ぐために、PMC では、コリメーターを移動させることなく南北の子午線標を視る工夫がしてある。それはコリメーターの下に 80m 離れた子午線標を視るための少し下を向いた焦点距離 80m のレンズ (写真 2) が設置されているのである。この工夫のために PMC では南北に大きな窪地を作って子午線標を設置している。国立天文台の職員でも PMC の南北に大きな窪地があるか理由を知っている人は少ない。ゴーチェ子午環の子午線標室には何十年も人が入ったことはないと思われるが、PMC 子午線標室は完成してからまだ 27 年しか経過していない。それでも 20 年近くは人が入らなかった

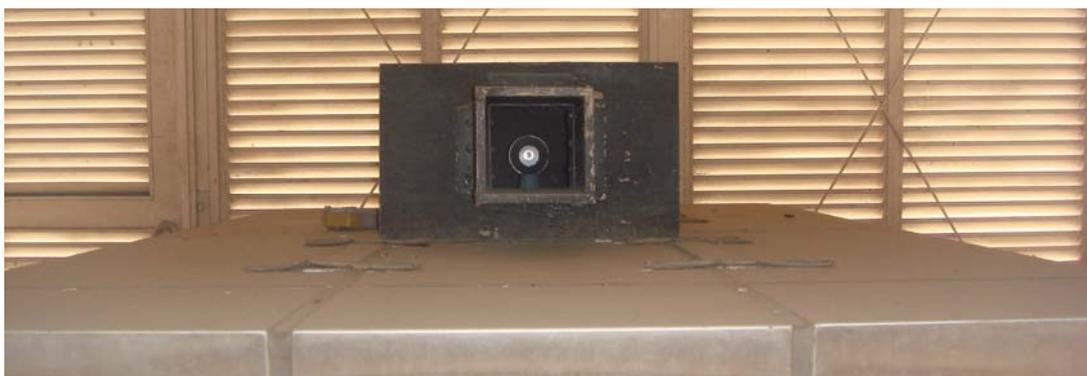
写真3 子午線標室の丸穴から中を見たところ

この子午線標室の丸い穴から中を撮影したのが写真3である。少し傾いたピアの上に箱で蔽われた子午線標（写真4）らしきものが見える。

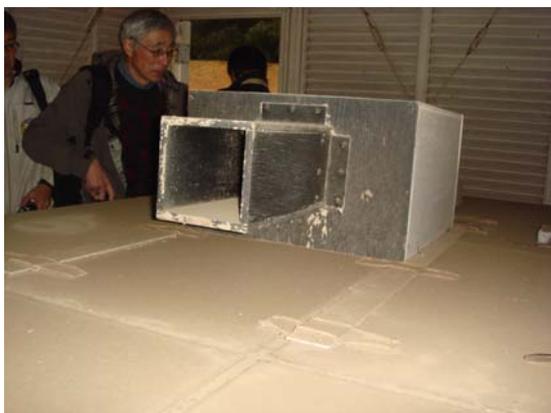
写真4 北側子午線標室のピアの上の箱

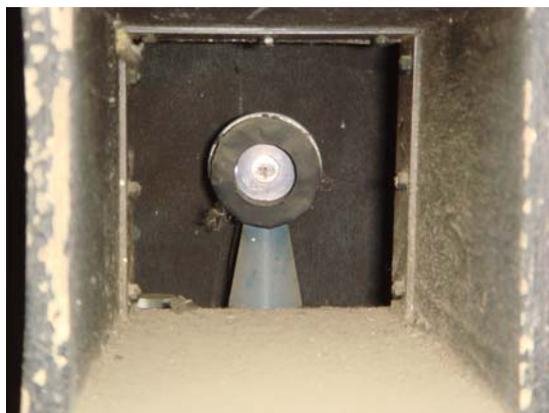
写真5 箱に蔽われた子午線標

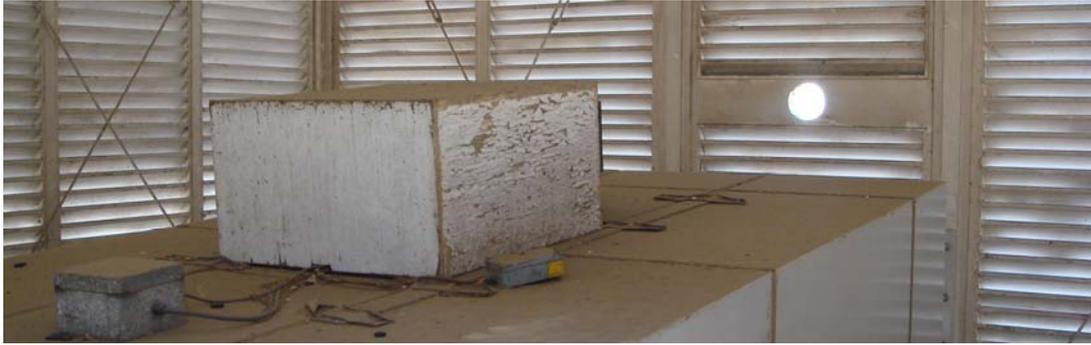
写真6 南子午線標室の中 この箱のなかに子午線標がある
今回は、この子午線標を覆っている箱の片側を持ち上げ中の様子(写真7)を見た。

2回目探検は、2009年2月12日、春の日差しを思わせる暖かい陽光の下、南側子午線標室を探検した。写真6がその中の様子である。

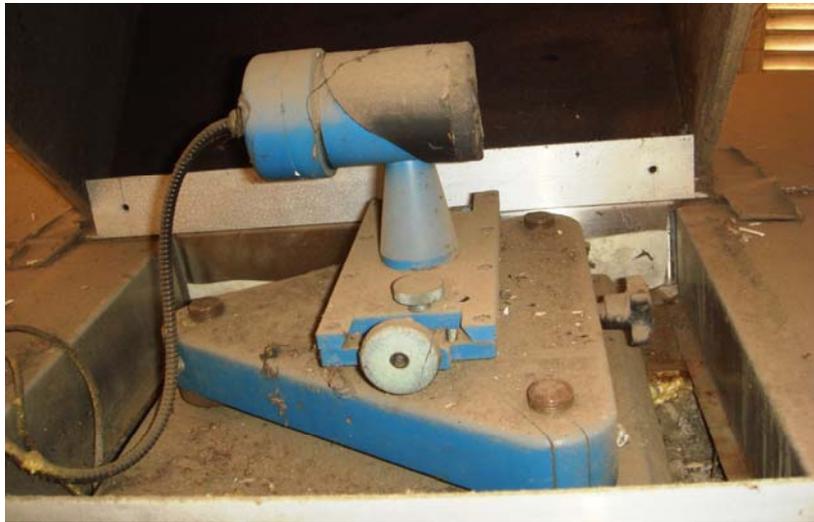
写真7 覆い箱の中の子午線標

写真7、8で分かるようにPMCの子午線標はピアノの窪みにその東西の位置調整が出来るステージに載せられている。写真9はゴーチェの子午線標であるがピアノ上におかれているだけだ。

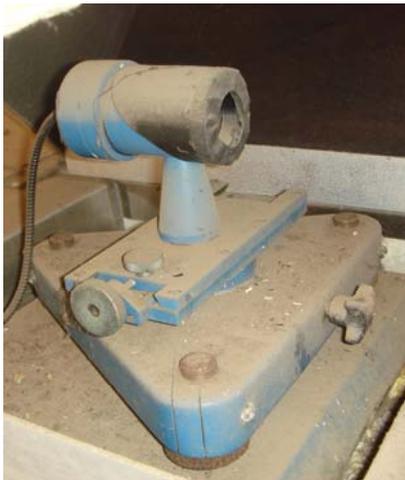
写真8 PMCの子午線標

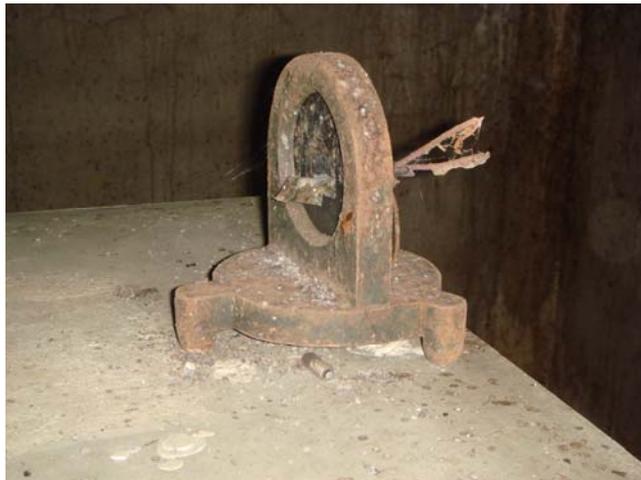
写真9 ゴーチェ子午環の子午線標
