* 東京天文台三鷹構内にあった 60m 鉄塔の痕跡

東京大学百年史、部局史三 東京天文台編の 36 ページに以下の文章がある。「三鷹の天文台構内には、大正 12 年 (1923 年) 文部省測地学委員会によって国際報時所が設置され、同年度末にはその庁舎、職員宿舎および高さ 60m の空中線鉄塔三基 (昭和初年に一基増設) や、一辺 100m の菱形測基線が建設された。」ところがこの 60m 鉄塔については、語り継がれていないが非常に興味深い話がある。

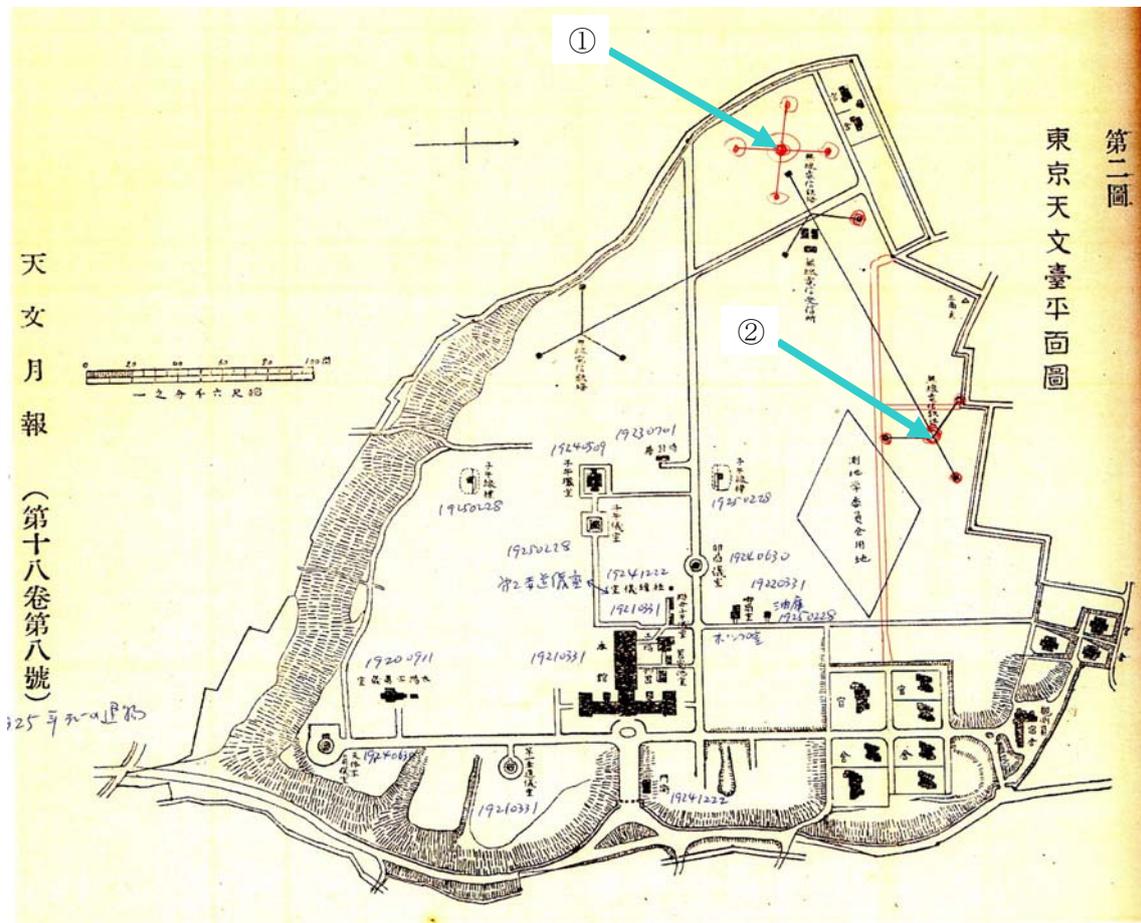
筆者は、もう何ヶ月もこの鉄塔の痕跡を調べていた。天文月報第 18 巻第 8 号 (1925 年 (大正 14 年) に当時の東京天文台平面図 (写真 1) が載っており、60m 鉄塔と思われる無線受信鉄塔 3 基が書かれている。これを元に国立天文台構内を探索して、現在までに鉄塔の基礎

部分と思われる場所 2 箇所 (①、②)、その鉄塔のステーを張ったコンクリート基礎と思われるものを 8 箇所発見した。写真 1 の①の場所に鉄塔の基礎らしい太い 3 本のボルト(写真 2)、②の場所に鉄塔の基礎らしいものと 4 本のボルト(写真 3)を発見した。其の他の赤い印がステーの基礎のコンクリートである。

写真 1 1925 年 (大正 14 年) の東京天文台の建物配置図

写真 1 の 3 点の頂点に当たる鉄塔の位置と①の基礎(写真 2)の場所が一致しないこと、またその基礎部分と②の鉄塔の基礎(写真 3)と部分が、全く様子が違うこと、そして①鉄塔のステーは 4 方向に張られ、②の鉄塔は 3 方向にステーが張られていることなど不思議な点が多い。また 3 点の頂点に当たる鉄塔のステーのコンクリートが 1 箇所見つかっているから、①は 60m 鉄塔ではなく別のものかもしれない。

写真 1 の 3 点の頂点の鉄塔位置から左下に延びるアンテナ線辺りは「篠竹」の竹やぶ、そして荒地の草原であるが、その殆どの部分は自動光電子午環建設時に子午線標設置のため掘られた土砂の捨て場になり、地面が 1m ばかり高くなり、いろいろな遺構が埋められてしまい、検証が非常に難しい。

写真 1 は 1925 年当時、東京天文台にあった建物が書かれており、T 字型をした本館が威厳を示し、天文台の歴史を物語っている。

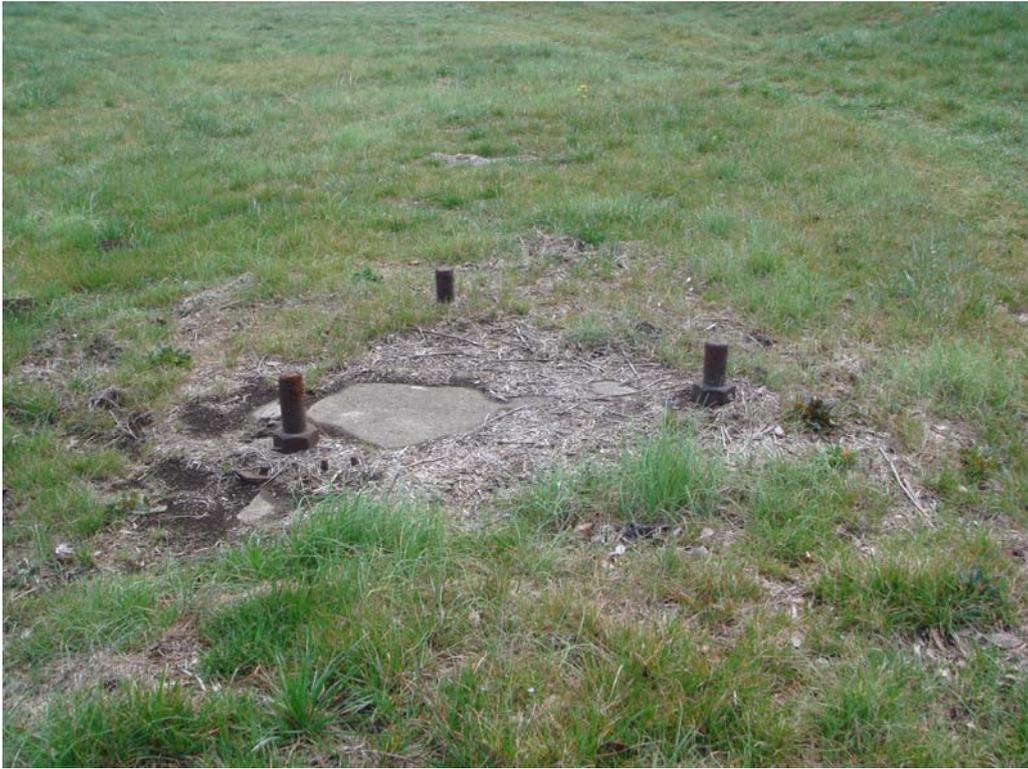
写真2 ①の3本の太いボルト

写真2と写真3は全く形状が異なるのであるから、同じ60m鉄塔の基礎と考えるには無理があるし、①の場所は写真1の建物配置図の場所とも違う場所である。①の3本ボルト

は②の4本のボルトよりはるかに太いのだが、ここには何が立っていたのであろうか。なぞが深まるばかりである。写真4は①鉄塔のステーのコンクリート基礎4個である。

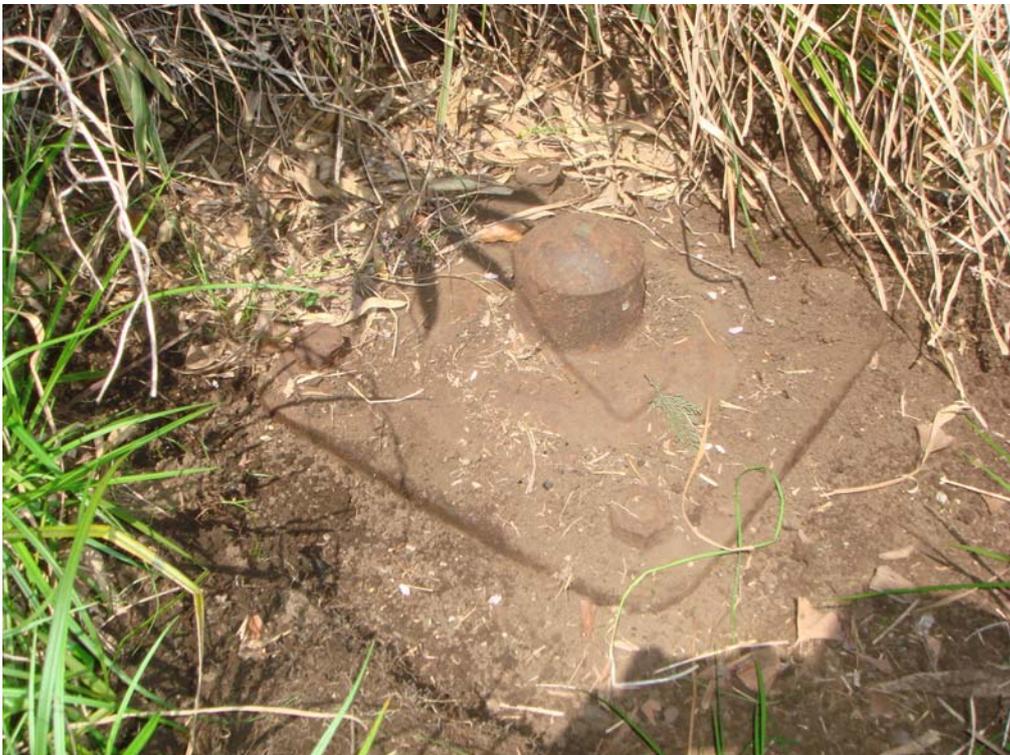
写真3 ②の位置の鉄塔の基礎と思われるもの

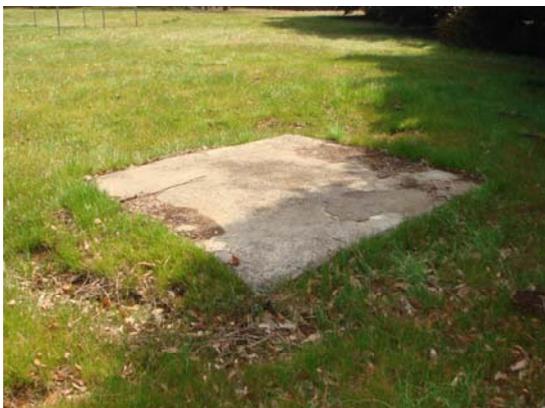
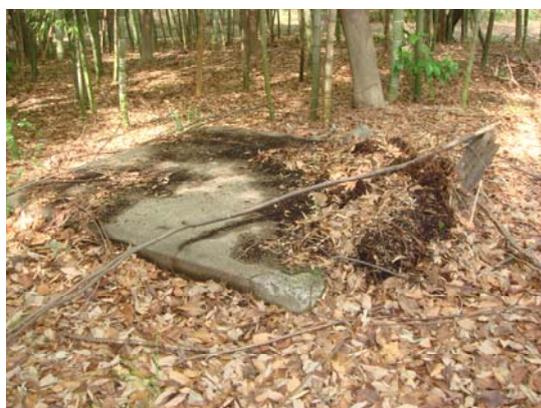
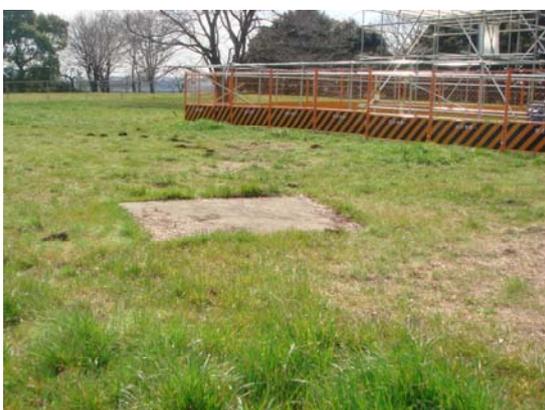
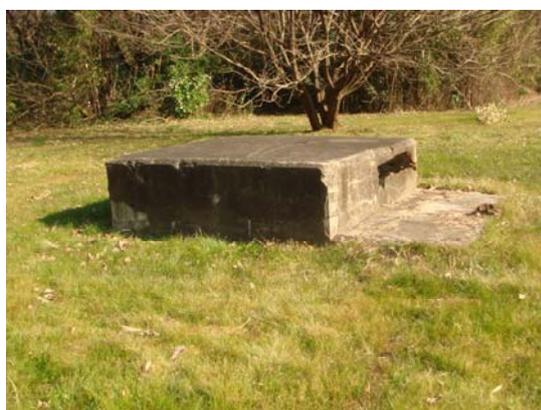
写真4 ①鉄塔跡の4個のステーの基礎コンクリート

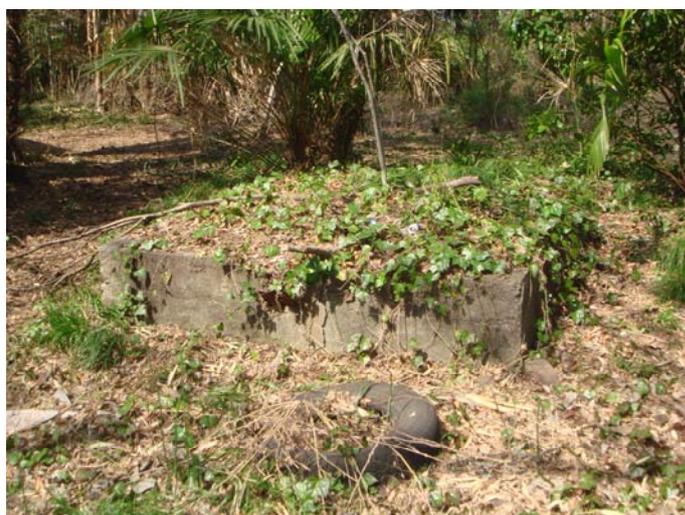
写真5は、3点の頂点の鉄塔のステーの基礎と思われるコンクリートで、基線尺倉庫の東にある。このステーの方向はわかるから、それなりの調査をすれば②の基礎のようなものが見つかるかもしれない。3個あるはずのコンクリート基礎は1個しか見つかっていない。

写真5 基線尺倉庫東のコンクリート基礎

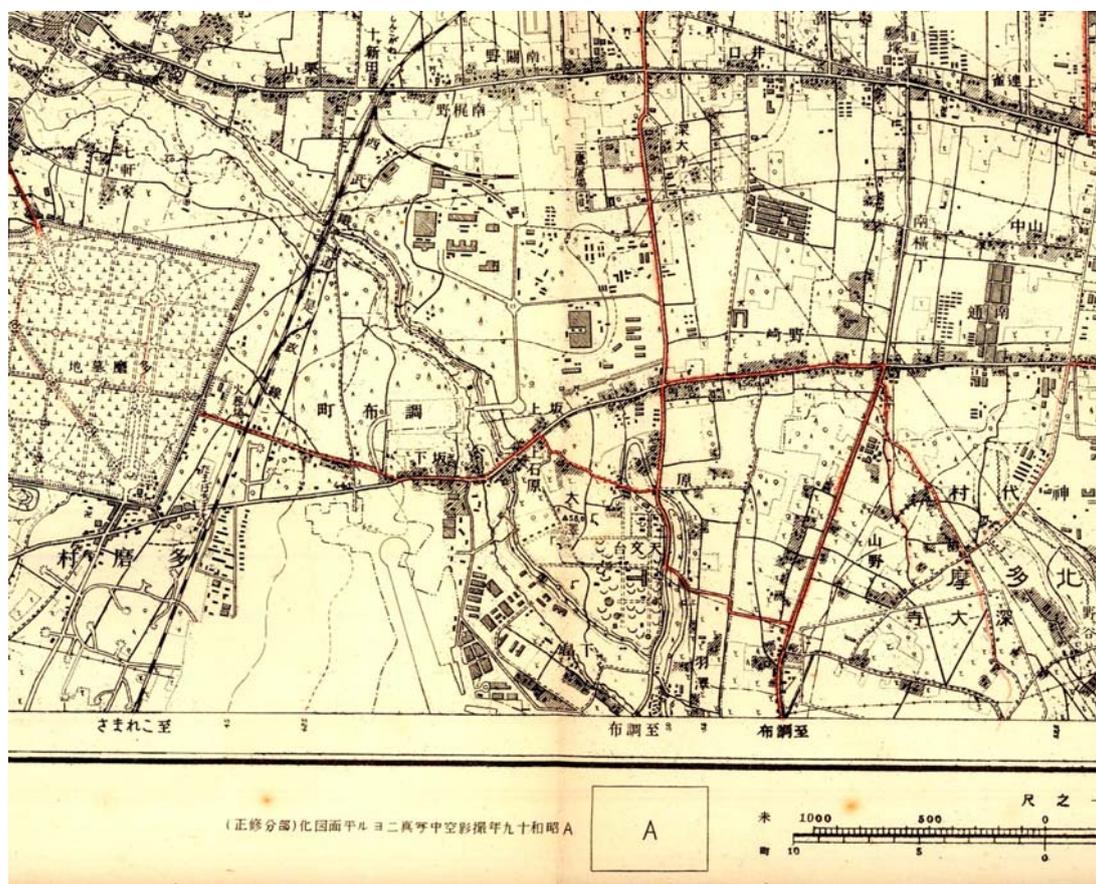
この 60m 鉄塔と思われるものは昭和 27 年発行の地理調査所の 1/25000 の地図（図 1）にも載っており、昭和 20 年第 2 回修正測図となっている。鉄塔の場所は天文月報第 18 巻第 8 号の図の場所である。関係の場所を拡大図（図 2）に示す。

図 1 昭和 27 年 12 月 28 日発行 地理調査書の地図

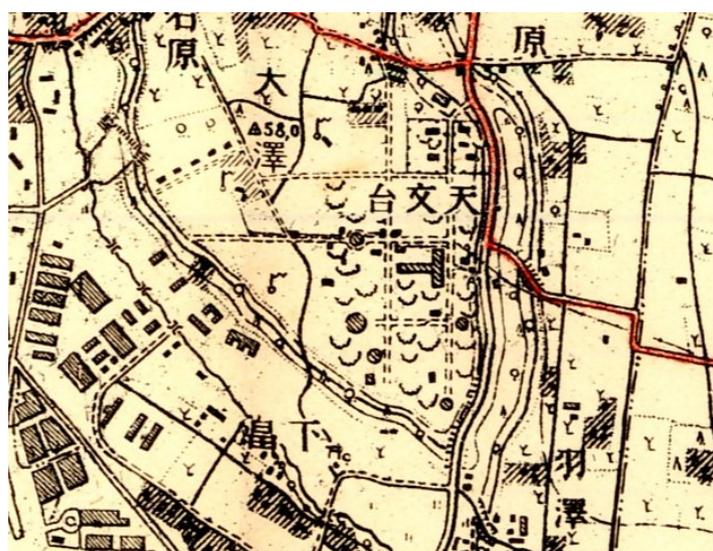
図 2 図 1 の関係場所の拡大図
