* 帝国陸軍の戦闘機が引っかけた 60m 鉄塔検証

—その6、三鷹時代初期の北からの眺めの写真発見—

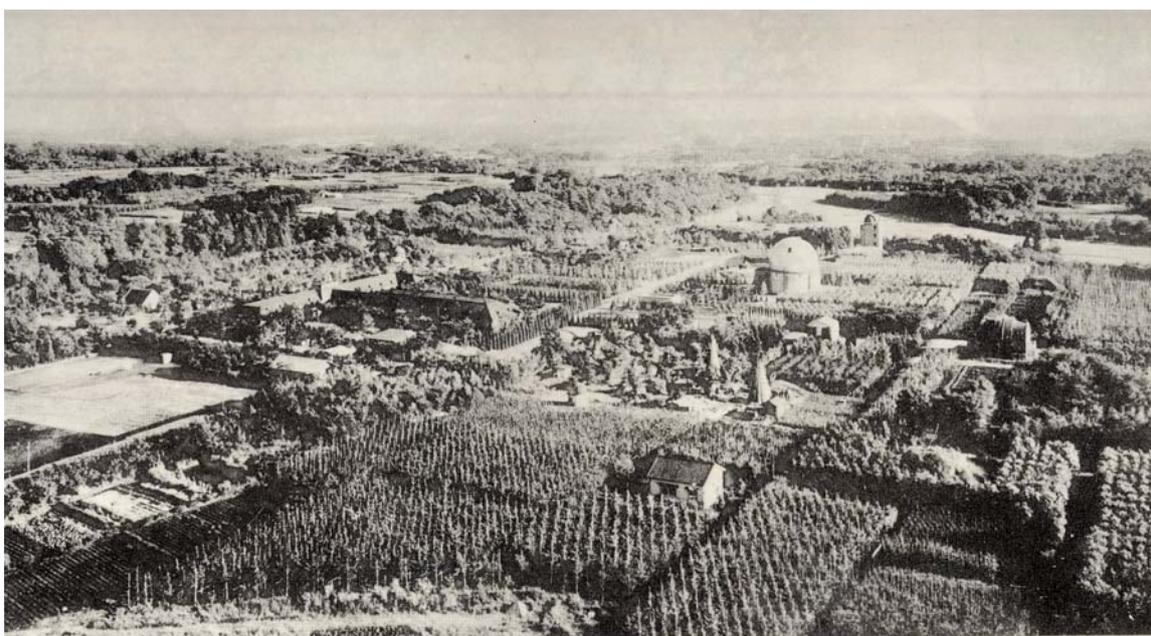
写真1 60m鉄塔のうち北東の鉄塔から撮影されたと思われる写真

アーカイブ室新聞 164号、172号～174号、177、178号に60m鉄塔検証の記事を書いた。この60m鉄塔は昭和18年に調布飛行場を離陸した帝国陸軍の戦闘機がこの60m鉄塔に接触して墜落するという戦時中の機密事件があり、興味深いので調査を続けている。東京天文台100年史に掲載された三鷹時代初期の構内風景(北からの眺め)という写真を見ると、この写真は航空写真というには角度が低い、かなり低空から撮影された写真である。そうであるならば航空写真というより鉄塔の上から撮影されたと考えるのが妥当である。この程度の角度で撮影できる高い建造物は陸軍の手によって倒されたという60m鉄塔と思える。そして北からの眺めである。そうだとすると60m鉄塔のうち東北に位置した官舎35号があった南辺りの鉄塔跡に立っていた60m鉄塔から撮影されたものと考えられる。この写真では撮影地点に向かうほぼ直線上に写っている2個の建物は卯酉儀ドームとブラッシャー写真儀ドームがあり、図面上でその2点を結ぶと図1の④となり、その鉄塔に向かうのである。そして、この写真に移っている主な建物に向かってその60m鉄塔から①、②、③、⑤、⑥の線を引いてみると、写真1に写っている角度とぴったりである。今まで60m鉄塔のうち南端の鉄塔上から撮影されたと思われる写真2枚が発見されているが、これで北東の鉄塔から撮影された写真を発見したことになる。

21 三鷹時代初期の構内風景(北からの眺め)

写真2は図2の視準線を写真1に入れたものである。

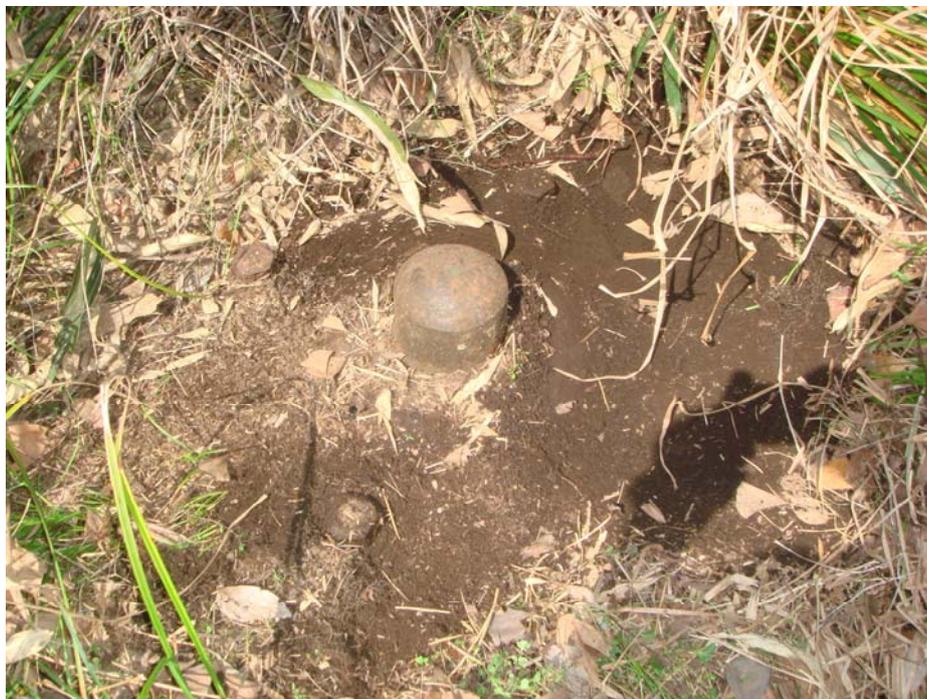
写真3 写真1が撮影された鉄塔の基礎

写真3は、この鉄塔に基礎の中心にあったと思われる構造物である。

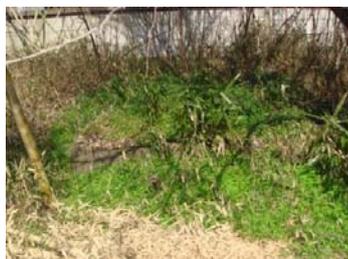
37号官舎北

この北東に位置する 60m 鉄塔の痕跡だけは完全に把握されており、鉄塔中心の基礎構造物、3方へのステアのコンクリート基礎が確認できている。それらを示す写真が図2である。

図2(写真) 中心に60m鉄塔基礎、3方のステアのコンクリート基礎
そして、ついにこれらの鉄塔が写った写真を発見した。次号で紹介する。お楽しみに！
