*** ゴーチエ子午環のクランプ補修について**

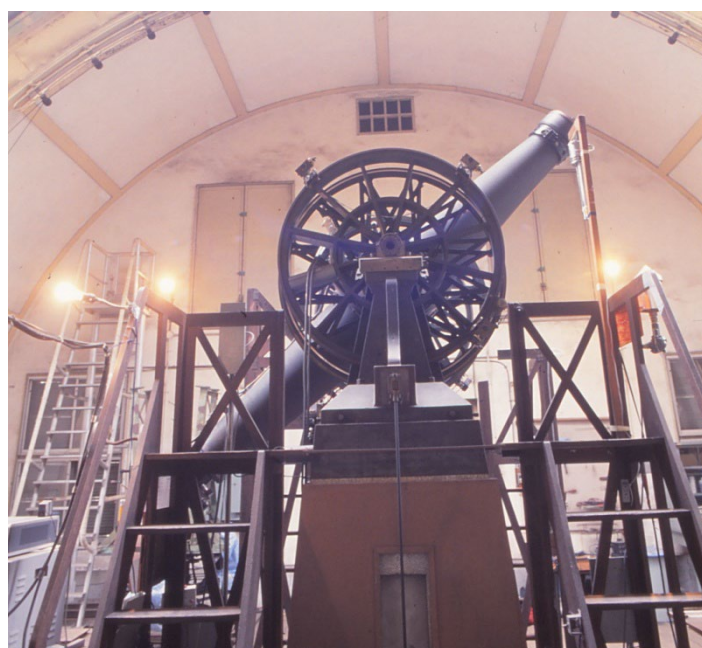
写真1 ゴーチエ子午環

ゴーチエ子午環 (写真1) は1903年にフランスで製作され、1904年東京大学東京天文台 (国立天文台の前身) が輸入した。1903年、1904年と言えば明治36、37年である。明治37、38年は日露戦争があった。日露戦争勃発前であったから購入が可能であったと思われる。この望遠鏡の展開には南北250m、東西60mという広大な敷地が必要であり、当時の東京大学東京天文台は海軍省観象台があった麻布飯倉にあり、その敷地は2500坪余であり、そのうち900坪は急峻な崖地であったから、このゴーチエ子午環は展開できないでいた。また、麻布飯倉は東京の中心近くであり町明かりが観測の支障になっていたこともあり、空の暗い広大な土地への移転が検討されていた。しかし、日露戦争は勝利したもののその莫大な戦費のため国は疲弊しており、やっと明治42年に三鷹村に72000坪余の敷地を購入したが移転の費用はなかなかでなかったうえに、東京大学の教授たちは田舎に移ることに積極的でなかったために、この望遠鏡の活躍は関東大震災後の本格的な三鷹への移転を待たねばならなかった。ゴーチエ子午環による観測は、1926年 (大正15年) の世界経度測量の時、初めて使用され、その後、1931年 (昭和6年) の小惑星エロスの衝の時期の国際共同観測に使用された。しかし、本格的に使用されたのは1935年 (昭和10年) に大惑星、主要小惑星の赤緯観測を開始してからであった。以来1980年代前半まで使われたが、後継機である自動光電子子午環にその役目を譲って以来、本格的には使用されていない。

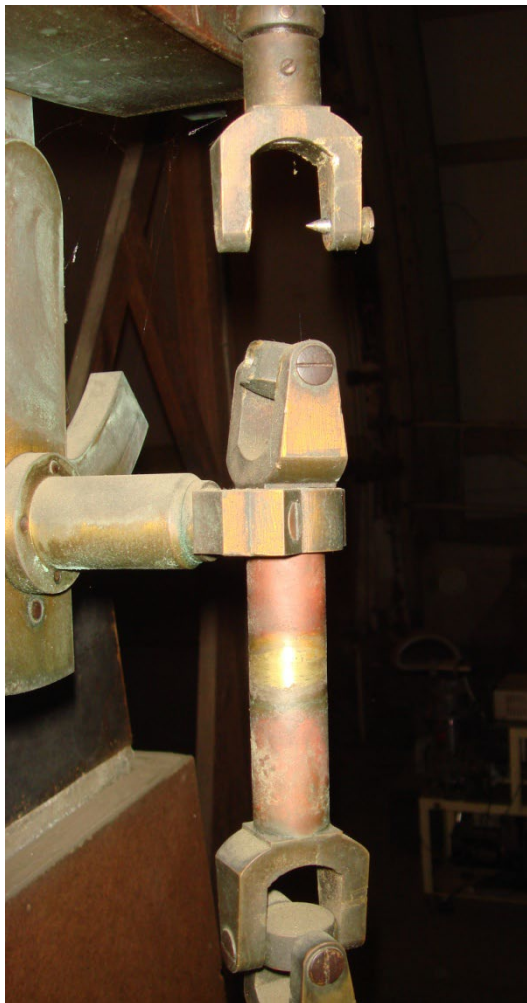
写真 2 ユニバーサルジョイント

調べてみると、クランプ棒のユニバーサルジョイントのピンのねじが 1 本なくなっていることに気がついた (写真 2)。

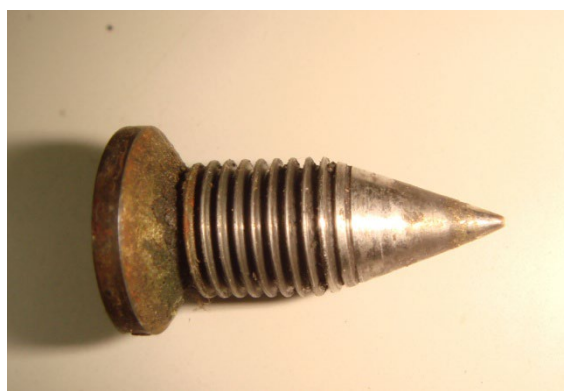
写真 3 ピンねじ

筆者はユニバーサルジョイントのピン穴は貫通していると勘違いしていて、両方から尖ったピンが入っていたことに気づくのに時間がかかってしまった。最初は片方からのピンねじが無くなり、そのため一方のピンの先端が何度もピン穴に押し付けられ回されているうちに尖ったのだと思っていた。そこで貫通していると思っていた穴に新しいビスを入れようとして入らないので、穴の構造をライトで照らしてすり鉢型の穴 (写真 4) になっていることを発見し、やっと構造が理解できた。

この望遠鏡は、何しろ 1903 年にフランスで製作されたものであり、ピンねじのピッチは

現在の規格に相当するものがなく、天文台の先端技術センターにお願いして複製品を製作してもらわねばならなかった。他のユニバーサルジョイント部に抜けたピンはなかったもので、このトラブルは初めてのようである。

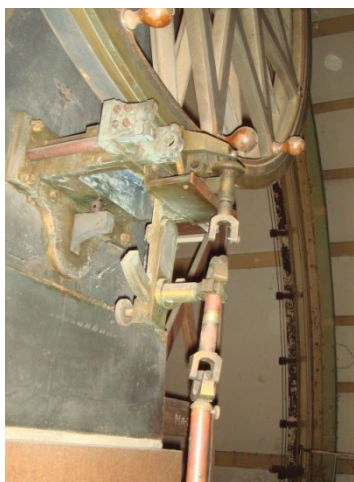
写真6

写真6、7がクランプ機構辺りの写真である。クランプのための棒が真下の行かないでも回せるようにユニバーサルジョイントになっている。
