*7吋半 (19 cm) 中村要のレンズの検証

「国立天文台三鷹の存在するあるレンズについて」

日本天文研究会 中島 隆

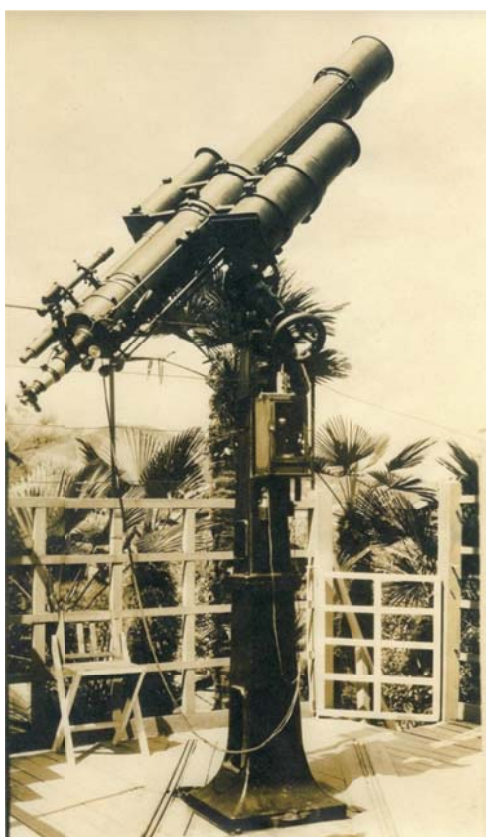
写真 1

神戸にあった射場天体観測所の機材一切が1946年に東京大学東京天文台(国立天文台の前身の一つ)寄贈されたことに関する記事をいくつも書いてきた。射場天体観測所の主力望遠鏡の一つに7吋半屈折赤道義望遠鏡があり、この望遠鏡には天体写真儀2台が同架されていた(写真1)。この写真はアーカイブ新聞にも何度も登場している。この望遠鏡の対

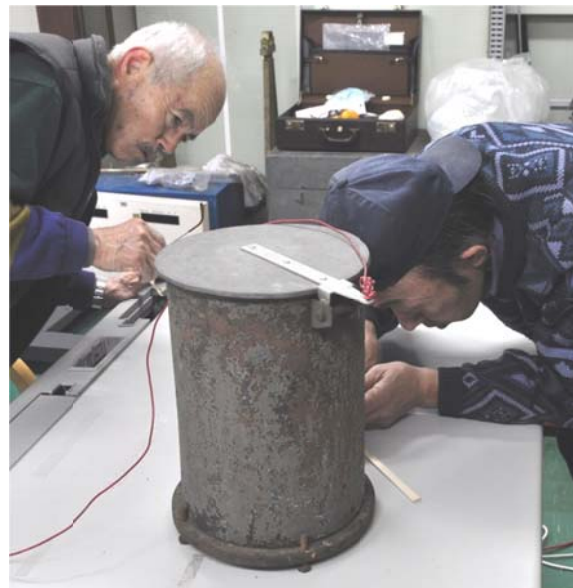
写真 2

分解の実行(写真2)にあたっては、外され掛けた状態のフードを完全に分離したうえで、細部を十分観察してレンズ枠構造の把握と認識を行い、分解作業続行の可否を

判断した。その結果、フードの分離だけではコバの観察は十分に出来ないこと、分解も可能との判断が得られたことから実際の分解に着手した。この時点で第一面は白濁したような半透明状態に見え、汚濁は細かい砂や土埃にわずかな粘着性のある油分が混じっているようなものと観察された（写真39）。したがってレンズ面に対する拭き作業は、汚濁物質を徹底的に剥離後でなければ、拭き傷の発生は避けきれないことも想定できた。

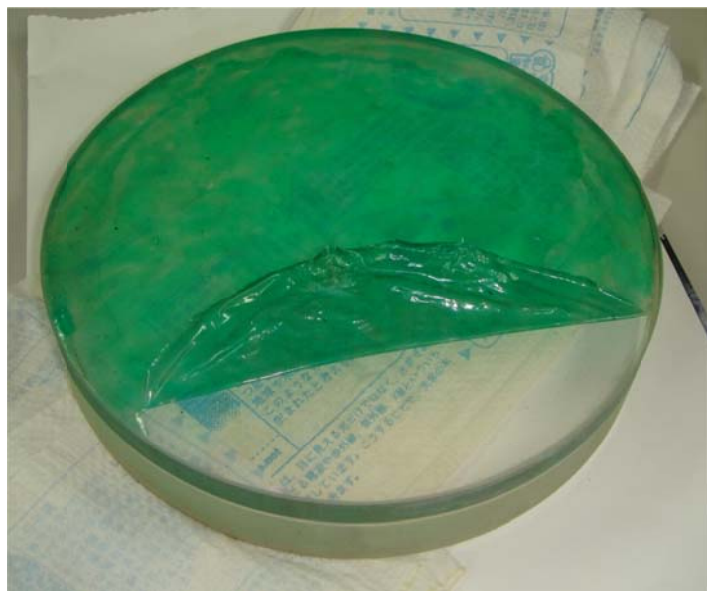
写真 9

“マスキングゾ
ル改” (商品名) という、乾燥硬化型(溶液が乾燥後皮膜状となる)の液剤を利用したものである(写真 9)。広い範囲では塗料に分類されるこの溶液は、微量の有機溶剤は含むものの、基本的には水溶性で、引火性はなく使用しやすいことから中島は多用しているものである。液状では緑色系で不透明であるが、乾燥後の皮膜化では色調はほぼ同じでありながら、透明感が現れることが特徴で、皮膜化状態の判断が付けやすいことも多用理由の一つである。この液剤はガラス製容器入れられ、蓋の内側には刷毛が内蔵されており、実際の作業においてはその刷毛で液をレンズ面に置くように、できるだけ擦らずに塗れば、後は皮膜化を確認し、剥がすだけである。第一面にはこの作業は 3 回連続して行われ、3 回目の塗布液が乾燥し皮膜化後、皮膜をレンズ面保護として剥がさずに、レンズ全体を反転し(ひっくり返して)、最終面の清掃を同様に 2 回連続して行った。
