### \*7吋半 (19 cm) 中村要のレンズの検証

#### 「国立天文台三鷹の存在するあるレンズについて」

日本天文研究会 中島 隆

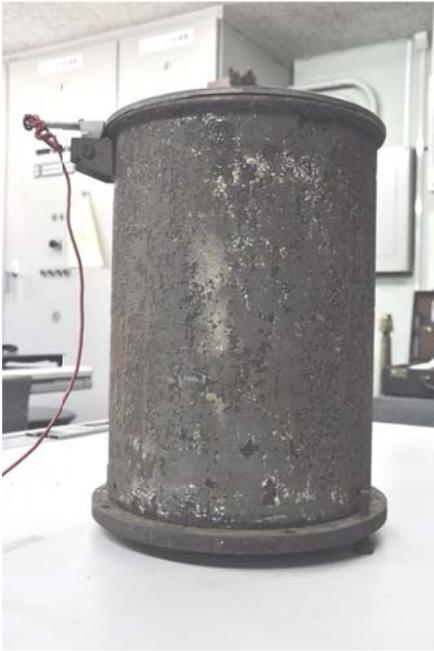
写真 2

ところがその一方、天体望遠鏡そのものではないが、重要部品である対物レンズ(写真2)のみが、由緒不明で残存している例があった。

光線が透過するレンズでは、有効に何らかの情報を文字またはマークとして記入できる箇所は“コバ”と呼ばれるレンズ側面だけである。したがって先ず現状が、分解ができる状態かどうかを確認し、特に問題が無いようであれば分解を実行することが三者で合意された。またレンズ面の内、第一面は汚濁がひどいことから、清掃は必須であることも同様であった。

判断した。その結果、フードの分離だけではコバの観察は十分に出来ないこと、分解も可能との判断が得られたことから実際の分解に着手した。この時点で第一面は白濁したような半透明状態に見え、汚濁は細かい砂や土埃にわずかな粘着性のある油分が混じっているようなものと観察された（写真39）。したがってレンズ面に対する拭き作業は、汚濁物質を徹底的に剥離後でなければ、拭き傷の発生は避けきれないことも想定できた。
