*** ソ連製人工衛星追跡用 AFU カメラ復元 (その2)**

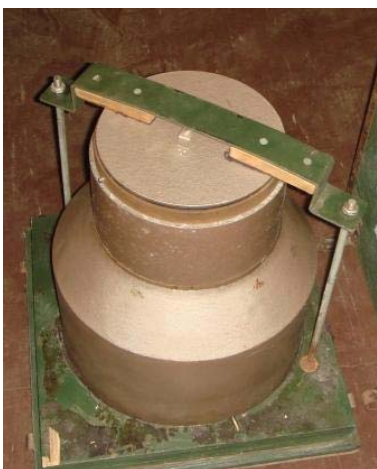
写真 10

次がカメラ本体の望遠鏡のレンズ部を載せるのであるが、そのためにはレンズ（写真 10）下のカバーを外さなければ取り付け部の構造が分からなかった。

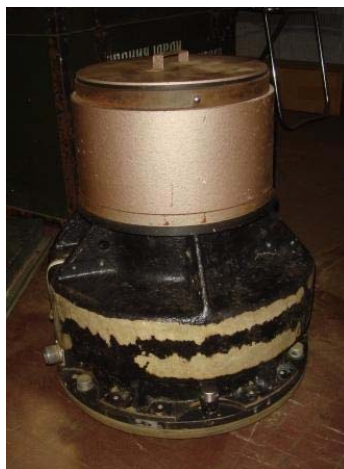
写真 11 がカバーを外した所、写真 12 はレンズカバーを外したところである。
