*** ソ連製人工衛星追跡用 AFU カメラ復元 (その2)**

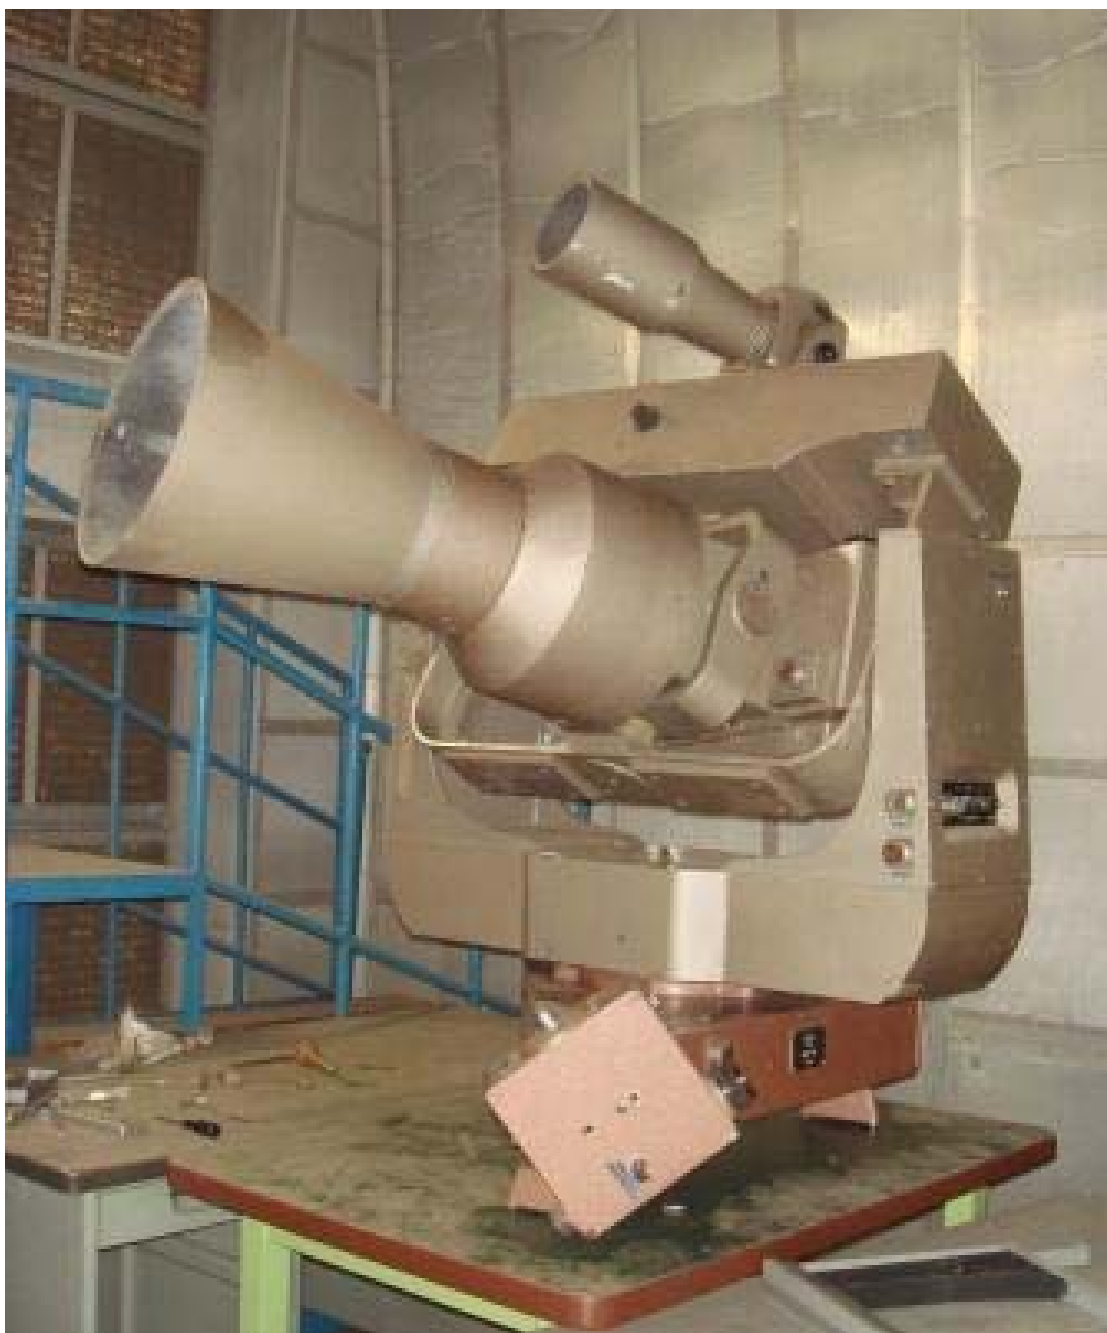
組み上がった人工衛星追跡用AFUカメラは写真1である。

写真 1 組み上がったソ連製人工衛星追跡用 AFU カメラ

この組み上げ、復元は 2 人では手一杯で余裕がなくトラッキング軸の取り付け以降の手順の写真を撮る事ができなかった。この段階で外見は復元できたが、駆動が完全ではない。

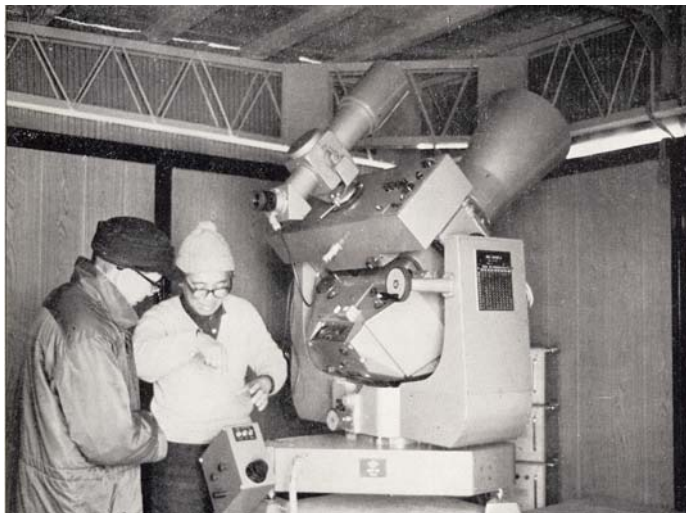
写真 2 富田、下保両氏とAFUカメラ

何とか組み上げ、復元したが図面、手順書が全くない状態での組み上げであった。必要な工具類は揃っており、部品もほぼ完全に揃っていたと思われる。参考にしたのは天文月報アルバムに見つけた写真2と台長室から見つかった写真3の二つである。

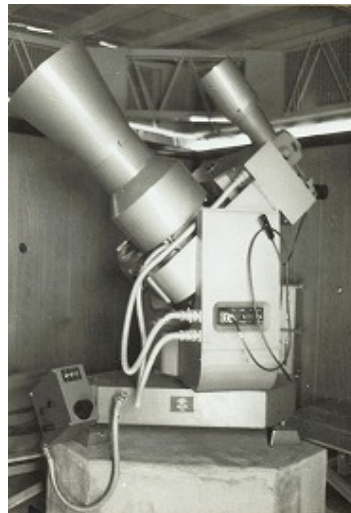
写真 3 台長室の写真

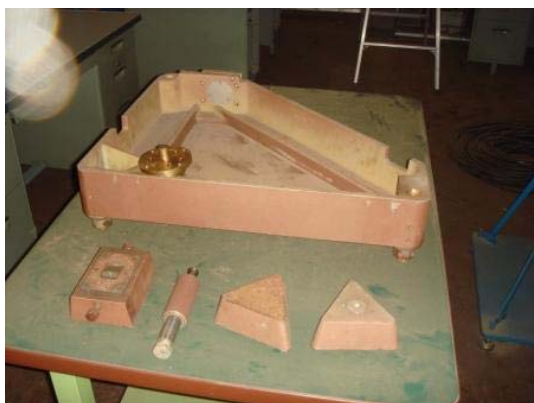
写真 4 3点支持に載るベース

架台ベースと思われるものは2個あった。最初はこれを2段に重ねるものと思っていたが、AZ軸が取り付けベースの方が大きい事から、この2つは袋状に組み立てることが分かり、小さい方(写真4)を3点の支持点の上に乗せ、それに被せるようにAZ軸を取り付けるベース(写真5)を組み立てた。

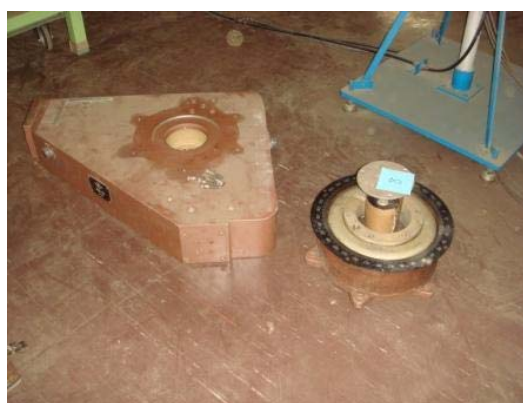
写真 5 AZ軸が載るベース

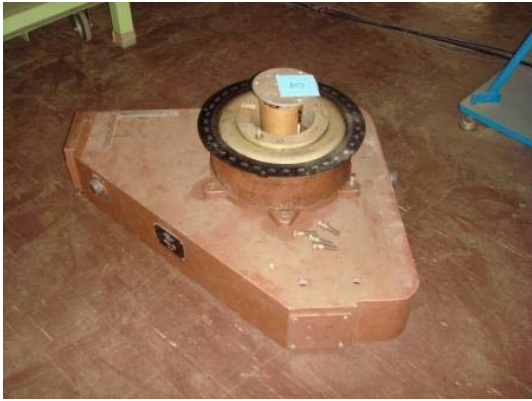
写真 6 AZ 軸を取り付けたベース

AZ軸が載るベースにAZ軸を組んだのが写真6である。このAZ軸にAZ回転ベースを組み上げた所が写真7である。

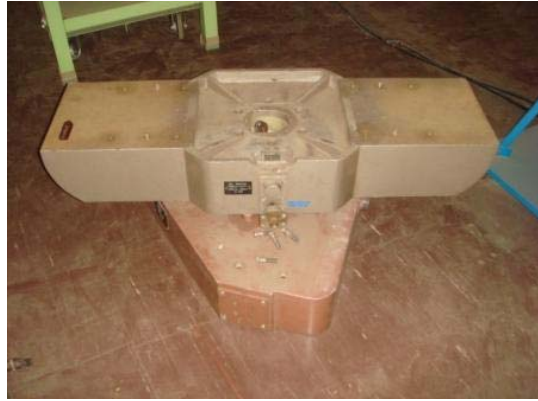
写真 7 AZ 軸にヨークベースを載せた所

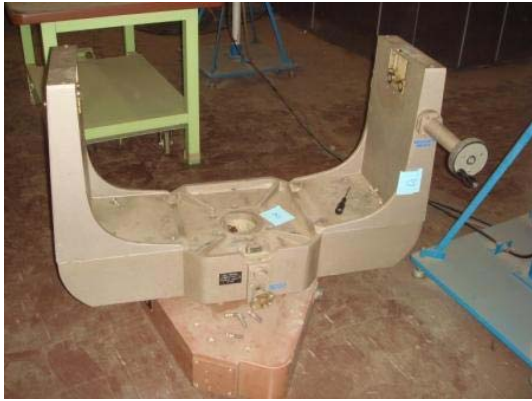
写真 8 両翼のヨークを取り付けた

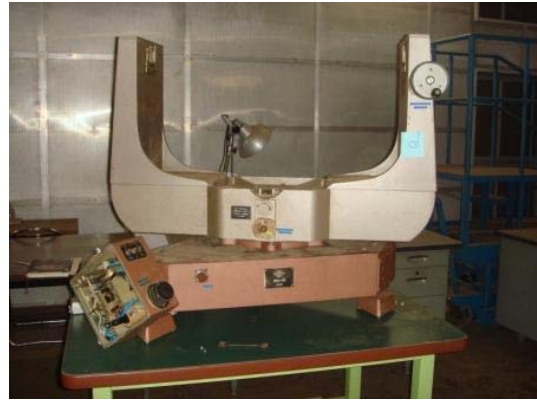
写真 9 台車付の台の上へ載せた

ここまでは1人で仮組をし、一度ばらして台車付の台の上を組みなおしたところが写真9である。このヨークにトラッキング架台を載せるところからは、佐々木君との2人での作業になり、途中の写真を撮り損ねた。ヨークにトラッキング軸を載せ、その上に制御部兼ファインダー架台を載せた。

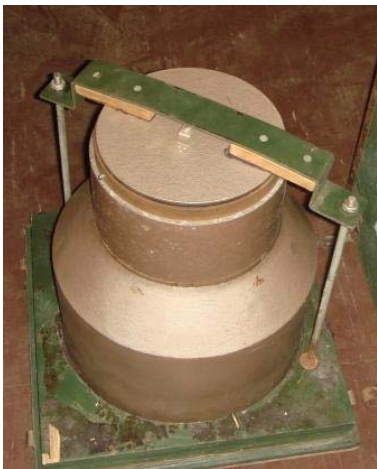
写真 10

次がカメラ本体の望遠鏡のレンズ部を載せるのであるが、そのためにはレンズ（写真 10）下のカバーを外さなければ取り付け部の構造が分からなかった。

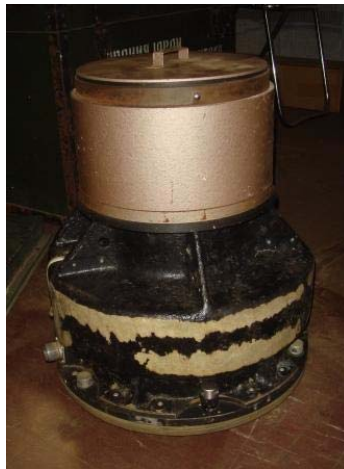
写真 11 がカバーを外した所、写真 12 はレンズカバーを外したところである。
