国立天文台・天文情報センター・アーカイブ室 中桐正夫

***菱形基線 東端点可視化できる**

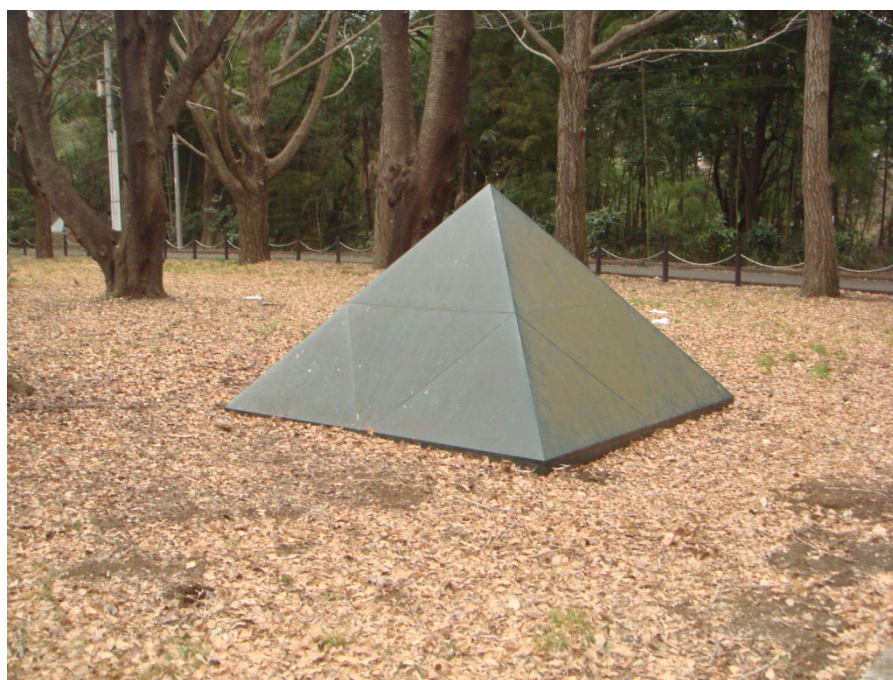
写真1

この菱形基線の各端点はステンレス製のピラミッド型の覆い(写真1)が被せられていて、端点の様子を見ることができませんでした。国立天文台に勤めている者でも、構内のピラミッド型のものが何であるか知っている人は少なく、その中を見たことのあるものはほとんどない状態でした。

そこで天文情報センター・アーカイブ室では国立天文台に残る測地学上の史跡を巡るガイドツアーを企画し、この菱形基線の端点を見ることが出来ないか検討を進めました。この菱形基線は国立天文台の中に設置されていますが、管轄は国土交通省国土地理院なので、そこで、このピラミッド型覆いに手を加え、中が見えるようにするため国土地理院に許可を願い出て了解をいただきました。中が見えるようにする工夫をいろいろ考えましたが、ピラミッド型覆いを全て強化ガラスで製作すると重量が非常に重くなり、菱形基線の測定時に人力でピラミッド型覆いを外すことが出来なくなるので、一部をポリカーボネートの窓にすることにしました。しかし、見る方向の一部を窓にしたのでは中が暗く、十分に見えないので、ピラミッドの上部の4面を明かりとりの窓として、1面の上下を覗き窓に

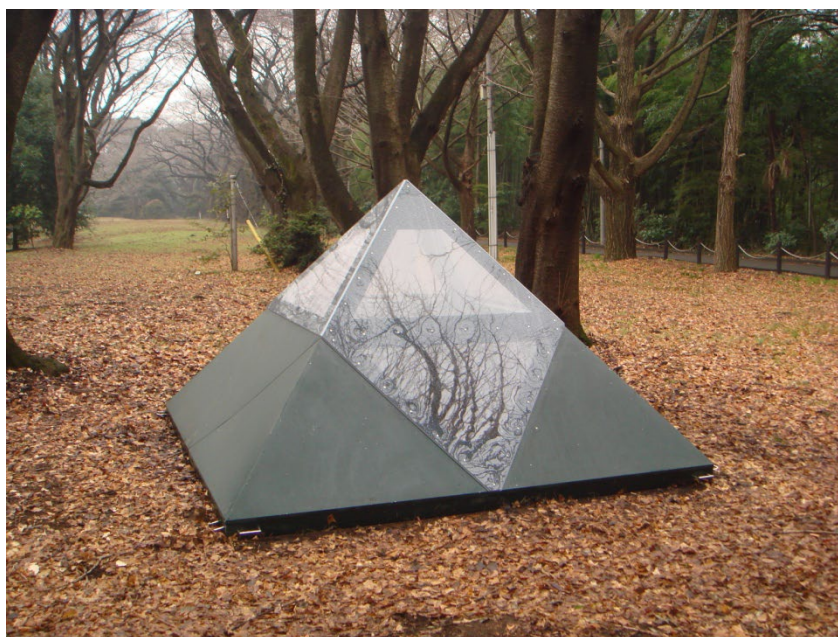
写真2

することにしました。写真2が、可視化が完成した菱形基線東端点のピラミッド覆いです。

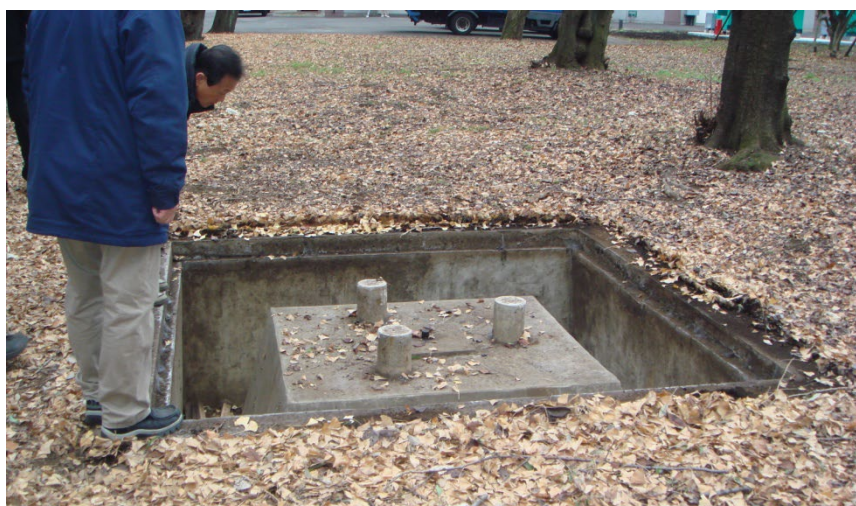
写真3

菱形基線の端点の構造は、非常に頑丈な2.7m四方のコンクリート柵で囲まれており中央に大きな台形のコンクリートの基礎の土台があって、その上に三脚を立てる足があり（写真3）、その中央に基点が埋め込まれ、通常はその基点にはカバーがされていて、鉄棒の先端に見えます（写真4）。

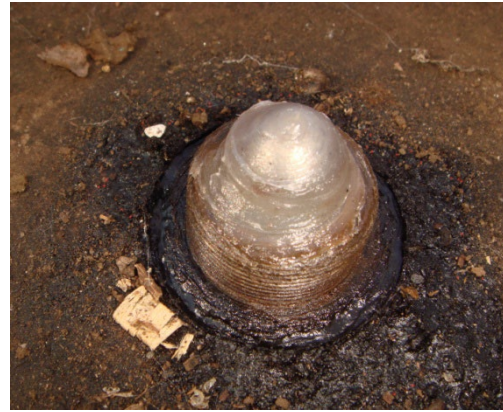
写真 5

このピラミッド型の覆いを可視化する工事には国土地理院の担当者に立ち会っていただきました。筆者を初め、国立天文台のものはこの端点に触れることはできませんが、国土地理院の方が端点のカバーを外して、測量に使う基準の端点を見せていただけました。その基準の端点が写真5です。
