国立天文台・天文情報センター・特別客員研究員 中桐正夫

*国立天文台三鷹キャンパスに現存する水銀盤

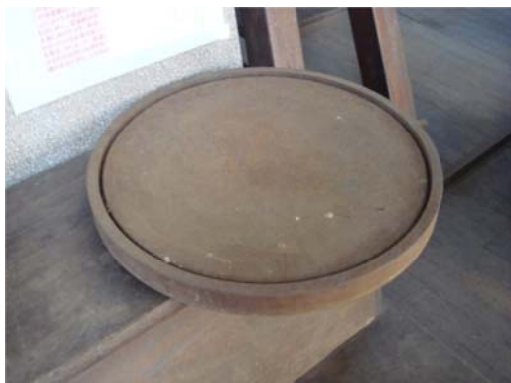
写真1 レプソルド子午儀用水銀盤

レプソルド子午儀用水銀盤が発見されたのは2007年のことであった。レプソルド子午儀の不動点の下の床にはハッチがあり、水銀盤はその下に置かれていたと思われる。

- 1) レプソルド子午儀用水銀盤 (写真1)
- 2) プラン子午儀用水銀盤 (写真2)
- 3) ゴーチェ子午環用水銀盤—その1— (写真4)
- 4) ゴーチェ子午環用水銀盤—その2— (写真6)
- 5) 写真天頂筒 (PZT) 用水銀盤 (この水銀盤は2重になっている) (写真9)
- 6) 自動光電子午環用水銀盤 (現在の状況下では写真が撮れない) (写真12)

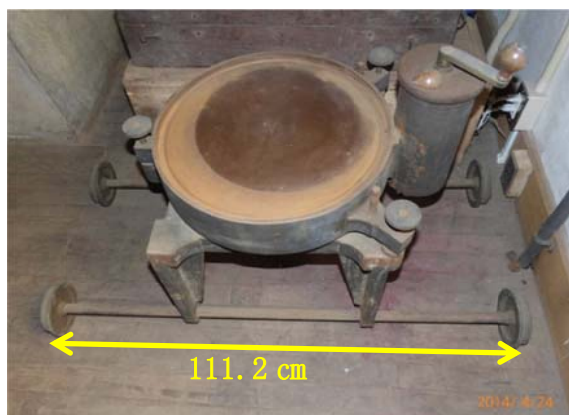
ゴーチェ子午環の水銀盤はレプソルド子午儀室で発見されたゴーチェの望遠鏡下に敷かれたレール上を移動できる写真4のものだけと置いていたところ、アーカイブ新聞 No. 730の記事のように、ゴーチェ子午環室の地下にも水銀盤が発見され、この期に及んでレプソルド子午儀室で発見され、ゴーチェ子午環用と思い込んでいたものの正体の確認が必要になった。ゴーチェ子午環室には望遠鏡下に南北にレールが敷かれ、またそのレールの北側にレールの機関車の方向転換に使う方式の方向転換機構があり、東西にもレールが敷かれてレールが交差している。このレールの内法を測定したところ、112 cmであった。そしてレプソルド子午儀室で発見された車輪に載った水銀盤の車輪のつばの外寸が 111.2 cmと測定され、レプソルド子午儀室で発見された車輪付きの水銀盤はゴーチェ子午環用であることが確かめられた。どうやらゴーチェ子午環には水銀盤が 2 枚あったように思われるが、ゴーチェ子午環室地下室で発見された水銀盤は、ゴーチェ子午環棟にあったことは確かであ

写真4 車輪のつばの外法が 111.2 cm

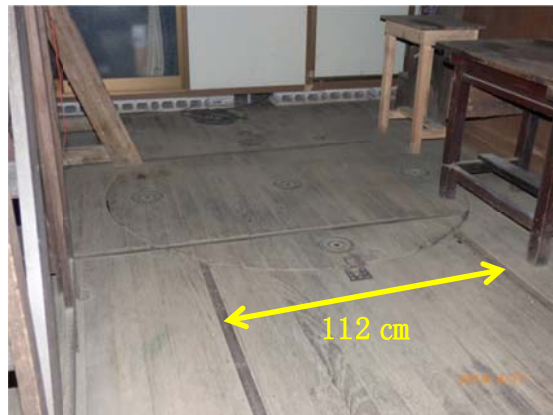
写真5 このレールの内法が 112 cm

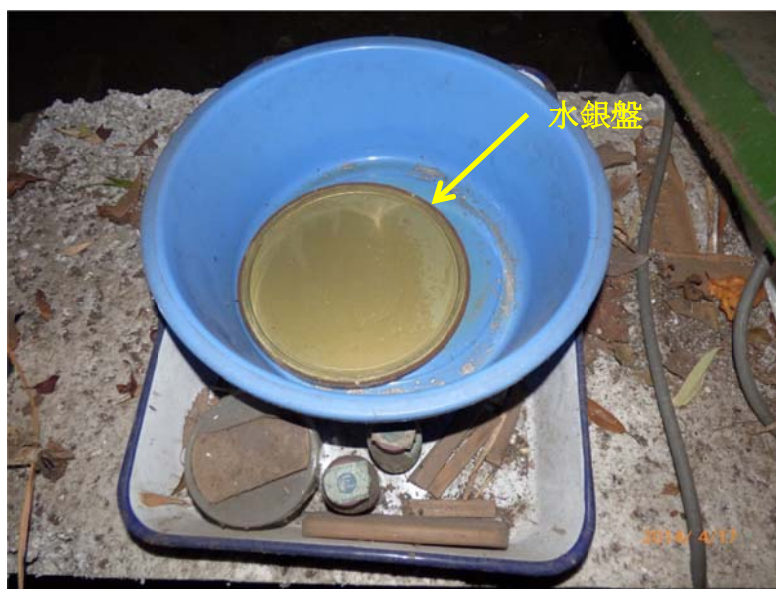
写真6 ゴーチェ子午環地下室で発見された水銀盤

アーカイブ新聞 No. 730 のゴーチェ子午環地下室で発見された水銀盤が写真6である。レ

プソルド子午儀室で発見されたゴーチェ子午環の水銀盤は望遠鏡下のレール上を移動できるようになっている。写真6の水銀盤はレプソルド子午儀用のものと同じく、それ自体に設置する仕組みは見られないし、ゴーチェ子午環の不動点下のハッチの下にも何ら構造物はない(写真7)。したがって写真6の水銀盤はゴーチェ子午環室地下にあったが、ゴーチェ子午環で使われた確証はないことになる。

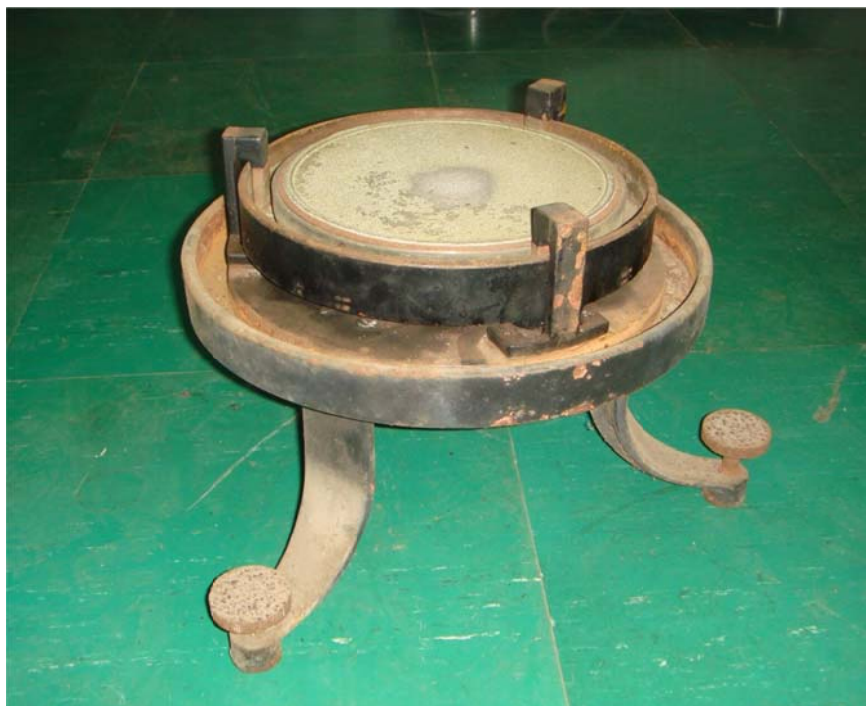
写真9 2重になった写真天頂筒の水銀盤

写真天頂筒の水銀盤は望遠鏡の真下に2重の水銀盤として置かれていた（写真9）。

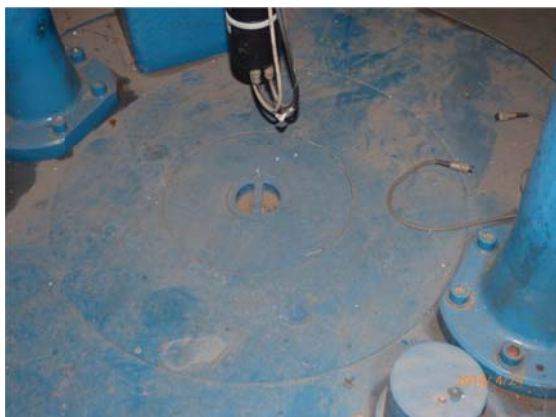
写真10 自動光電子午環下のハッチ

最後に自動光電子午環の水銀盤であるが、この水銀盤の写真が発見できていない。現在写真を撮ろうにも計算機制御の駆動機構が作動しないので撮影できないでいる。自動光電子午環の真下のハッチが写真10、ハッチを開けた状態が写真11である。
