***金子天文台の機材を国立天文台に譲渡—その3— :**

「シュミット望遠鏡フィルム現像タンク」

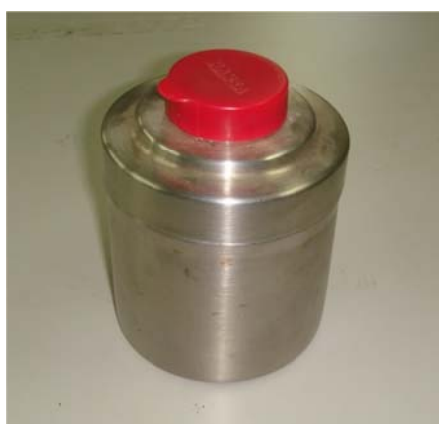
これは金子天文台で使われていたシュミット望遠鏡で撮影されたフィルムの現像タンク(写真1)である。金子天文台の望遠鏡は主催されていた金子 功氏の創意工夫が随所にみられるユニークなものであった。今回の現像タンクも氏の創意工夫があふれているように思える。写真2は現像液の注ぎ口の蓋を外したところである。

写真1 現像タンク

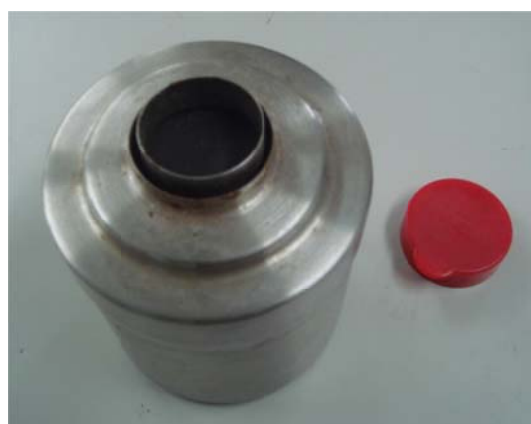
写真2 注ぎ口の蓋を外したところ

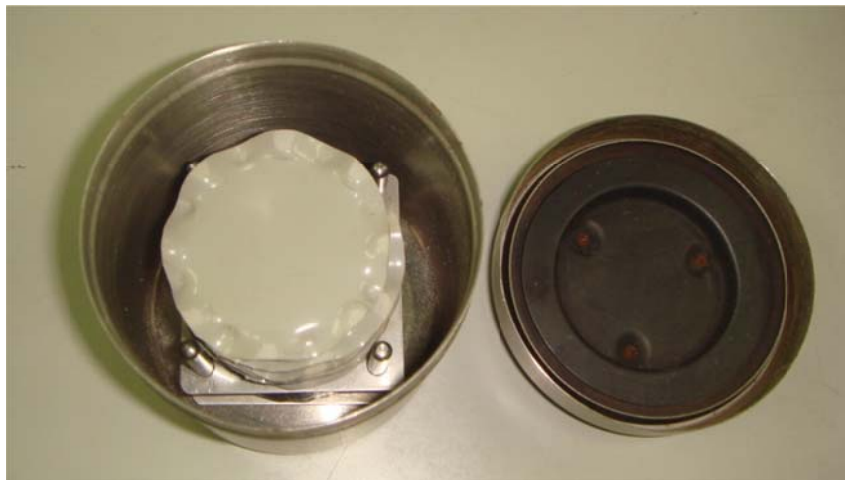
ここまではただのタンクである。写真3がタンクのふたを外したところである。タンクの中に4本の柱があり、4本の柱の中にフィルムの仕切り盤と思われるものがある。4本の柱ごと取り出したものが写真4である。写真4で見るとようにフィルムの仕切り盤は2種類あり、その間にステンレス製の四角な板がある。写真5が2種類のフィルム仕切り盤と思

写真3 タンクのふたを外したところ

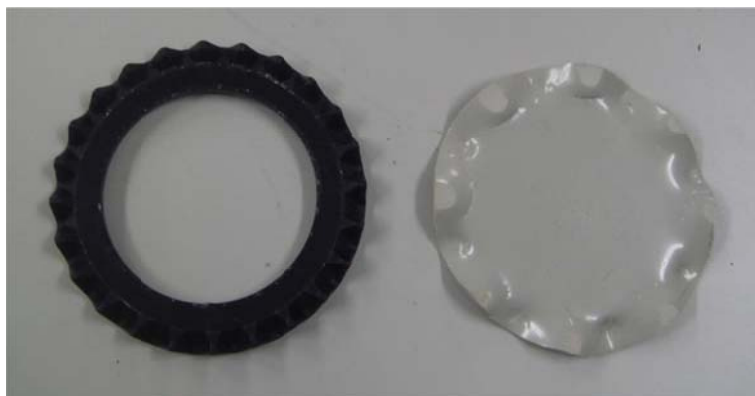
写真5 2種類のフィルム仕切り盤

フィルムの仕切り盤の左のものはリング状をしており、フィルムに間隔をもたせるためにのこぎり刃状に凸凹している。一方、右の仕切り盤は円盤状をしており、周囲の部分の凸凹が付けてある。写真6、7は凸凹の様子、リング状、円盤状がよくわかるようにした写真である。

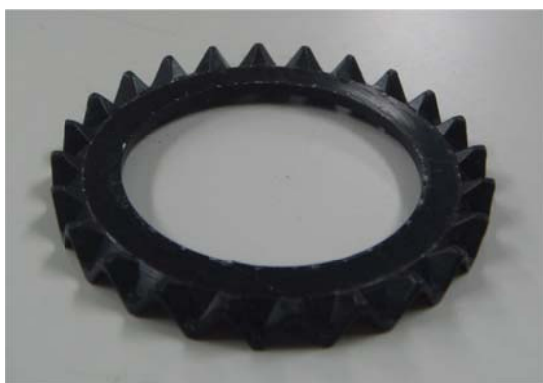
写真6 リング状の仕切り盤

真 6 のリング状のものでは凸凹の間隔が狭く現像液がフィルム面をスムーズの流れないことが起きて現像ムラを作ったと思われる。またタンクを上下左右に振った場合、上下のフィルム面が接触し、さらに現像ムラを作る可能性がある。写真 7 の円盤状にし、凸凹を大きくしたことで、現像液の流れが容易になると同時に、フィルムが接触する心配がなくなっている。このように工夫を重ねたことがうかがわれる現像タンクである。現像が終わったら、現像液を出し、定着液を注ぐのである。このフィルム仕切り盤で撮影済みのフィルムを何枚も重ね同時にたくさんのフィルムが現像されたことであろう。

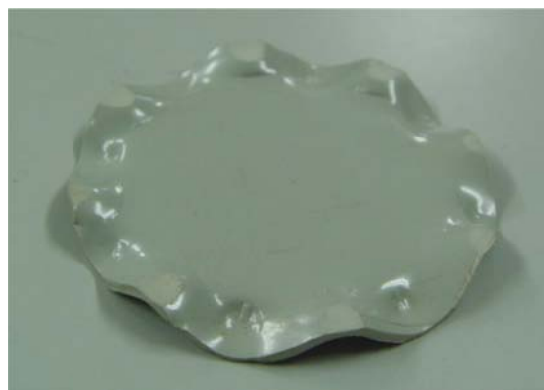
写真7 円盤状の仕切り盤

これらフィルムを仕切り盤と交互に挟み込んでいく作業は当然のことながら暗室作業である。そのためフィルムの中に必ず円盤の仕切り盤が入っていることが作業を容易にしたと思われる。金子氏の創意工夫の一端を見た思いである。
